Accident de l'ULM classe 3-Multiaxes - KITFOX
identifié **27ADS**
survenu le 8 mars 2022
à Bernay Saint-Martin (27)

Heure	Entre 16 h et 16 h 30 ¹
Exploitant	Privé
Nature du vol	Inconnue
Personne à bord	Pilote
Conséquences et dommages	Pilote décédé, ULM détruit

Perte de contrôle, collision avec le sol

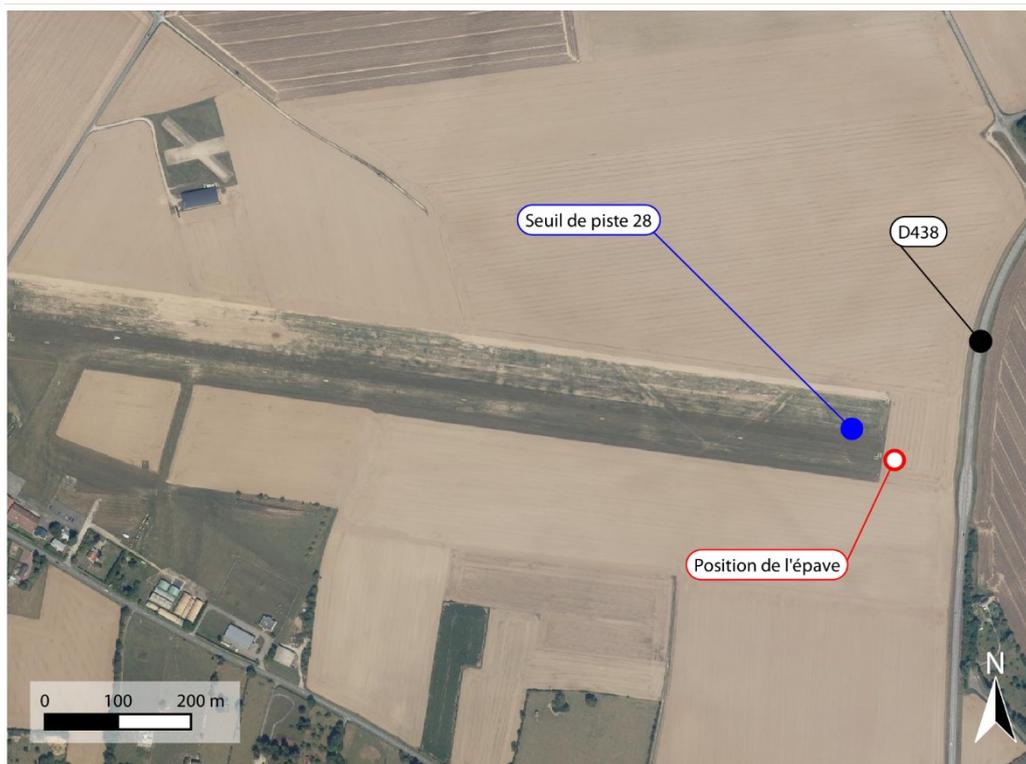
Figure 1 : position de l'épave (Source : BEA)

L'épave est retrouvée à quelques mètres après le seuil de la piste 28, à environ trois mètres à gauche de l'axe de la piste 28. Elle est orientée selon un cap compris entre 260 et 280°, soit dans une direction opposée à la direction du décollage.

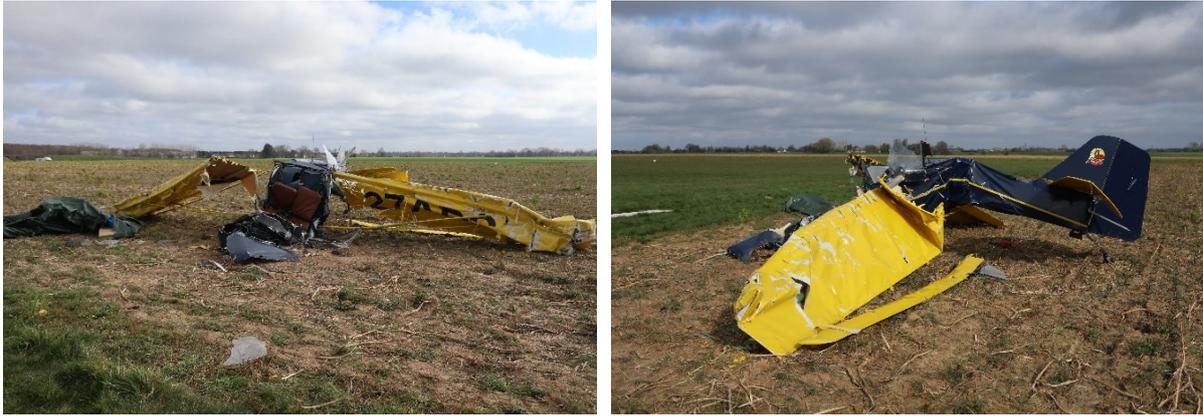
Figures 2 et 3 : photos de l'épave (Source : BEA)

L'épave est complète, la cabine est totalement détruite et le moteur enfoncé dans le sol. Les deux ailes sont endommagées, en partie désolidarisées de la cellule, et leurs bords d'attaque montrent des traces de contact avec le sol. Les ruptures observées sur l'ensemble de commandes de vol (direction, profondeur et flaperons) sont brutales et consécutives à l'impact avec le sol. L'endommagement des ailes n'a pas permis de déterminer la position des flaperons au moment de l'impact avec le sol. Ces observations montrent que l'ULM a heurté le sol avec de l'énergie et un angle à piquer important. Les examens réalisés n'ont pas mis en évidence d'élément ayant pu contribuer à l'accident.

L'examen du moteur n'a également pas mis en évidence d'élément contributif à l'accident.
