Accident de l'autogire MAGNI M16
identifié **29SR**
survenu le lundi 2 octobre 2023
sur l'aérodrome de Morlaix - Ploujean (29)

Basculement de l'autogire sur le côté lors du roulement à l'atterrissage

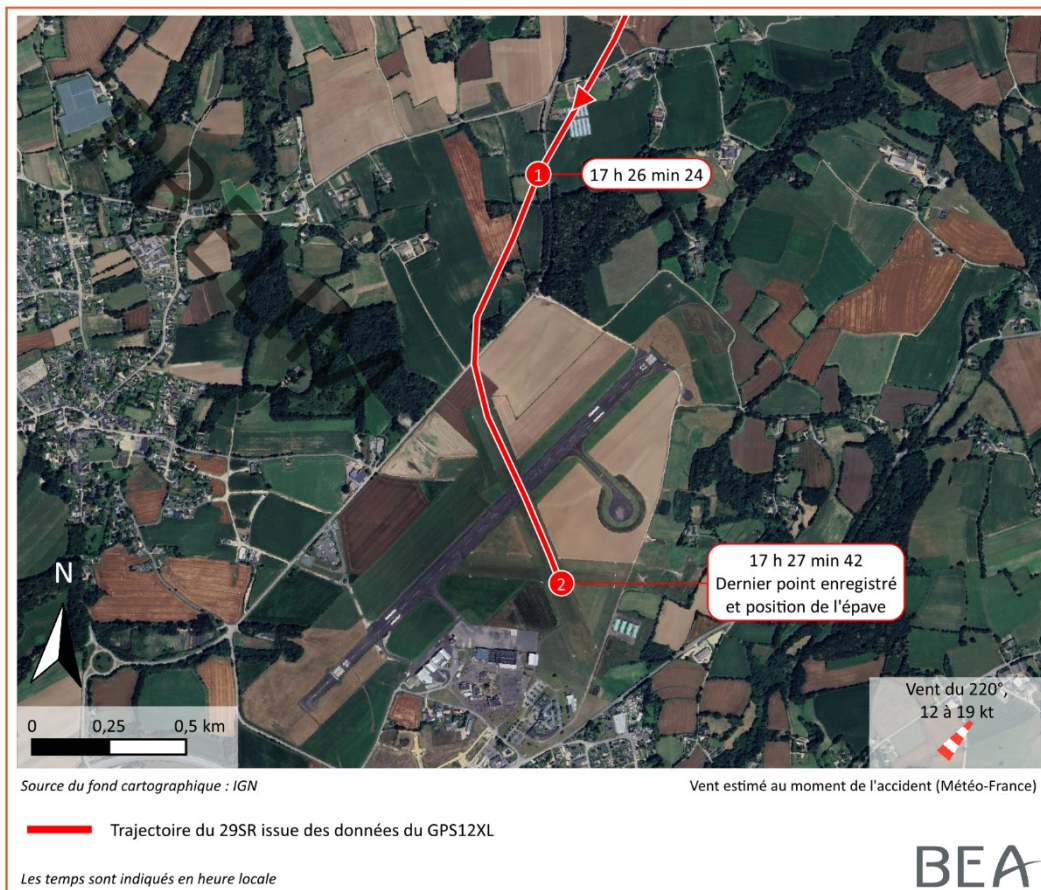
Figure 1 : trajectoire d'arrivée de l'autogire

Le pilote décolle de l'aérodrome de Morlaix - Ploujean pour un vol local dans le secteur de la côte de Granit Rose. Après 45 minutes de vol environ, il revient sur l'aérodrome alors en auto-information et s'annonce en finale pour la piste 15. Quelques minutes plus tard, deux usagers de l'aéroclub situés sur l'aire de stationnement constatent que l'autogire est couché sur la piste. Ils rejoignent l'ULM et trouvent le pilote inconscient.
