**Accident** de l'ULM-Pendulaire DTA Magic  
identifié **30SR**  
survenu le 28 mai 2021  
sur la plate-forme ULM de Vairé (85)

## **Collision avec la végétation lors de l'approche**

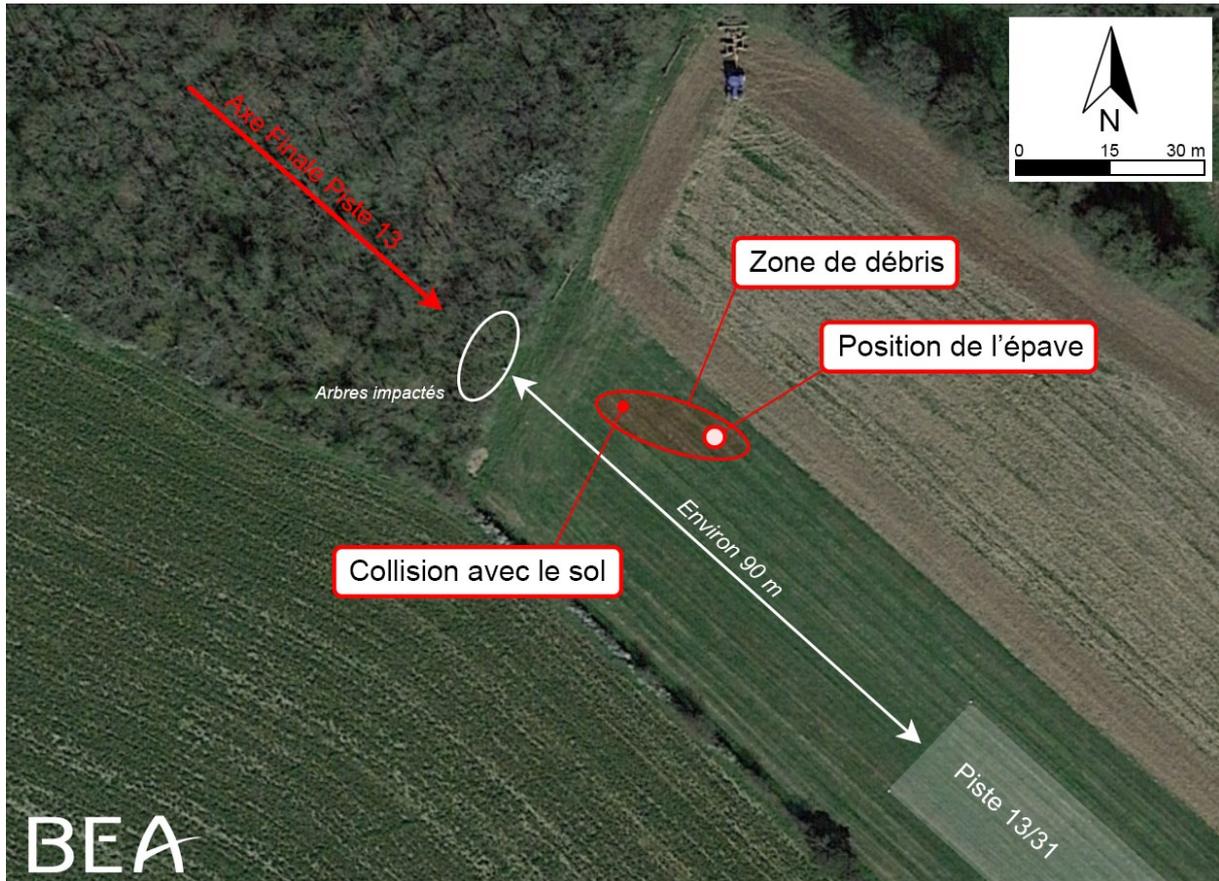
Figure 1: site de l'accident (Source : BEA)

Les traces dans la végétation indiquent que l'ULM a heurté la cime des arbres, d'une dizaine de mètre de hauteur, en lisière du bois (voir Figure 1). Une branche fendue dans sa longueur est retrouvée à environ cinq mètres de l'arbre impacté.

L'ULM est entré en collision avec le sol à une quinzaine de mètres des arbres heurtés puis s'est immobilisé à environ trente mètres de la lisière du bois.

La plupart des débris de l'ULM ainsi que des branches sont répartis entre le point d'impact et l'épave principale.

La présence des arbres en amont de la piste 13 impose une conduite de l'approche finale à la fois singulière et précise si le seuil de la piste est pris comme point d'aboutissement. Dans ce cas, les marges de sécurité sont extrêmement réduites, voire nulles, même si l'approche est réalisée moteur réduit, selon un plan prononcé. La FFPLUM prévoit de contacter le propriétaire de la plate-forme ULM pour lui suggérer de matérialiser un seuil décalé permettant de disposer de marges de sécurité plus raisonnables.
