# Rapport

Accident survenu le **7 juin 2008**  
sur la **commune de Marignac Lasclares (31)**  
**à l'autogire AutoGyro MT03 turbo**  
**identifié 31-HK**

Bureau d'Enquêtes et d'Analyses  
pour la sécurité de l'aviation civile

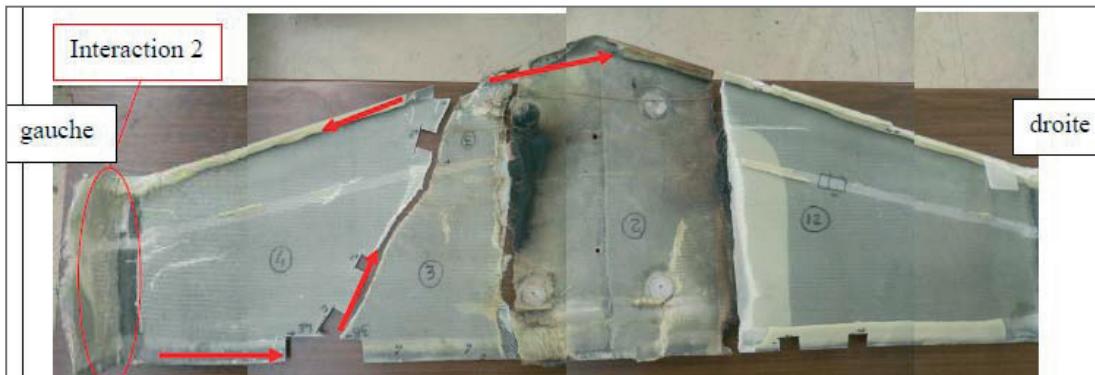
Peau intérieure du plan fixe vue de dessus

Les observations des débris de l'empennage montrent au moins deux interactions successives entre les pales et le plan fixe vertical gauche. La première interaction a eu lieu en haut du plan fixe, la seconde en bas. Lors des impacts, les pales avaient un mouvement ascendant. Cela explique l'absence d'endommagement du plan fixe vertical. Lors de ces deux interactions, le plan fixe vertical gauche était fixé et en position.

La deuxième interaction a provoqué la rupture de tout le plan fixe vertical gauche. Cette rupture s'est propagée de la gauche vers la droite le long du bord de fuite, puis à travers le plan horizontal gauche vers le bord d'attaque et le long de celui-ci.

Des ruptures sont observées sur le côté droit de l'empennage. Il est probable qu'elles résultent d'efforts liés à la rupture partielle de l'empennage du côté gauche.
