**Accident** survenu à l'autogire LET01  
identifié **31XL**  
le 9 octobre 2022  
à Saint-Élix-le-Château (31)

**Mouvement désordonné des pales du rotor principal,  
endommagement de l'autogire, perte de contrôle, collision  
avec le sol**

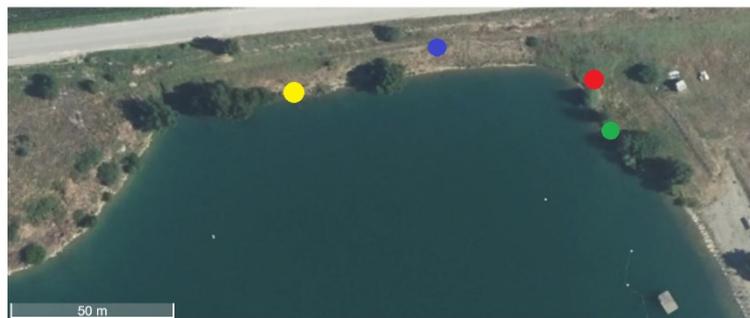
Figure 2 : site de l'accident et répartition des débris au sol (Annotations : BEA)

Le site de l'accident se trouve en bordure d'un plan d'eau. Les débris sont répartis dans un périmètre de 90 m environ autour de la partie principale de l'épave. La partie externe de l'empennage vertical droit a été retrouvée à 20 m au sud de l'épave. La gouverne de direction a été retrouvée à 80 m à l'ouest de l'épave. La nervure principale de l'empennage vertical central a été retrouvée à 40 m à l'ouest de l'épave. Des morceaux des pales de l'hélice propulsive ont été retrouvés sur le plan d'eau.

- Partie droite de l'empennage
- Epave
- Fragment de l'empennage
- Gouverne de direction et un fragment de l'hélice propulsive

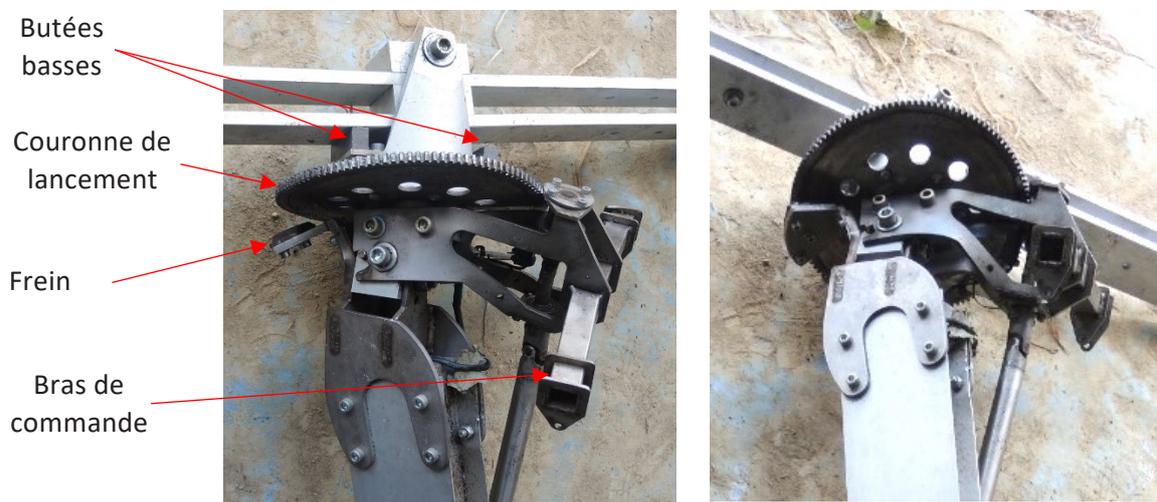
Figure 3 : tête rotor (Source : BEA)

Les deux pales présentent des déformations et des endommagements, notamment des entailles situées à 20 cm de l'emplanture et des traces à 70-75 cm, sur la face inférieure. Les entailles sont les conséquences du contact des pales avec le support métallique des commandes de la tête rotor. Les traces à 70-75 cm sont situées au droit des pales de l'hélice propulsive. On observe également, sur une des deux pales, un léger enfoncement, associé à une rayure profonde, à environ 40 cm de l'emplanture, un endommagement du bord de fuite à environ 110 cm de l'emplanture et une perforation de la surface inférieure à proximité du saumon de la pale. L'origine de ces endommagements n'a pas pu être définie. Ils peuvent être la conséquence de l'impact avec le sol, mais l'hypothèse d'une interaction avec un élément extérieur ne peut être exclue.

Les butées basses des pales du rotor principal sont déformées vers le bas. Le support du frein est également fortement déformé en flexion vers le bas. La couronne de lancement du rotor est voilée. Le bras de commande est déformé dans le sens de rotation du rotor. Cette déformation a conduit à l'interaction du support du pignon du lanceur avec la couronne de lancement du rotor. Ces endommagements ont conduit au blocage en rotation du rotor principal en vol.

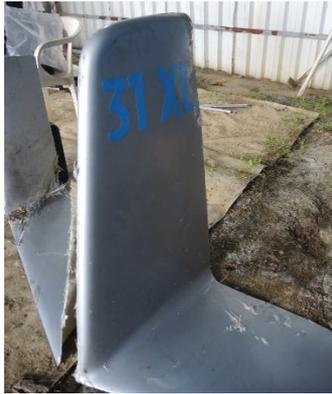
Figure 4 : empennage (Source : BEA)

La gouverne de direction n'a pas été percutée par les pales du rotor principal. Elle s'est désolidarisée de l'empennage en vol. Les endommagements relevés témoignent d'une rupture primaire du composite à sa base puis d'un mouvement vers le haut de la gouverne, avec finalement la rupture brutale en flexion de son support métallique supérieur. Cette désolidarisation en vol pourrait être une conséquence d'un couple anormalement élevé engendré dans la structure de l'autogire lors de la séquence de l'accident.
