Accident survenu à l'ULM multiaxes TL-3000 Sirius
identifié **44AWF**
le jeudi 18 novembre 2021
à proximité de l'aérodrome de Meaux - Esbly (77)

Heure	Vers 16 h ¹
Exploitant	Privé
Nature du vol	Local
Personne à bord	Pilote
Conséquences et dommages	Pilote décédé, ULM détruit

Tentative de retour vers l'aérodrome de départ à basse hauteur, collision avec une antenne par conditions météorologiques défavorables au vol à vue

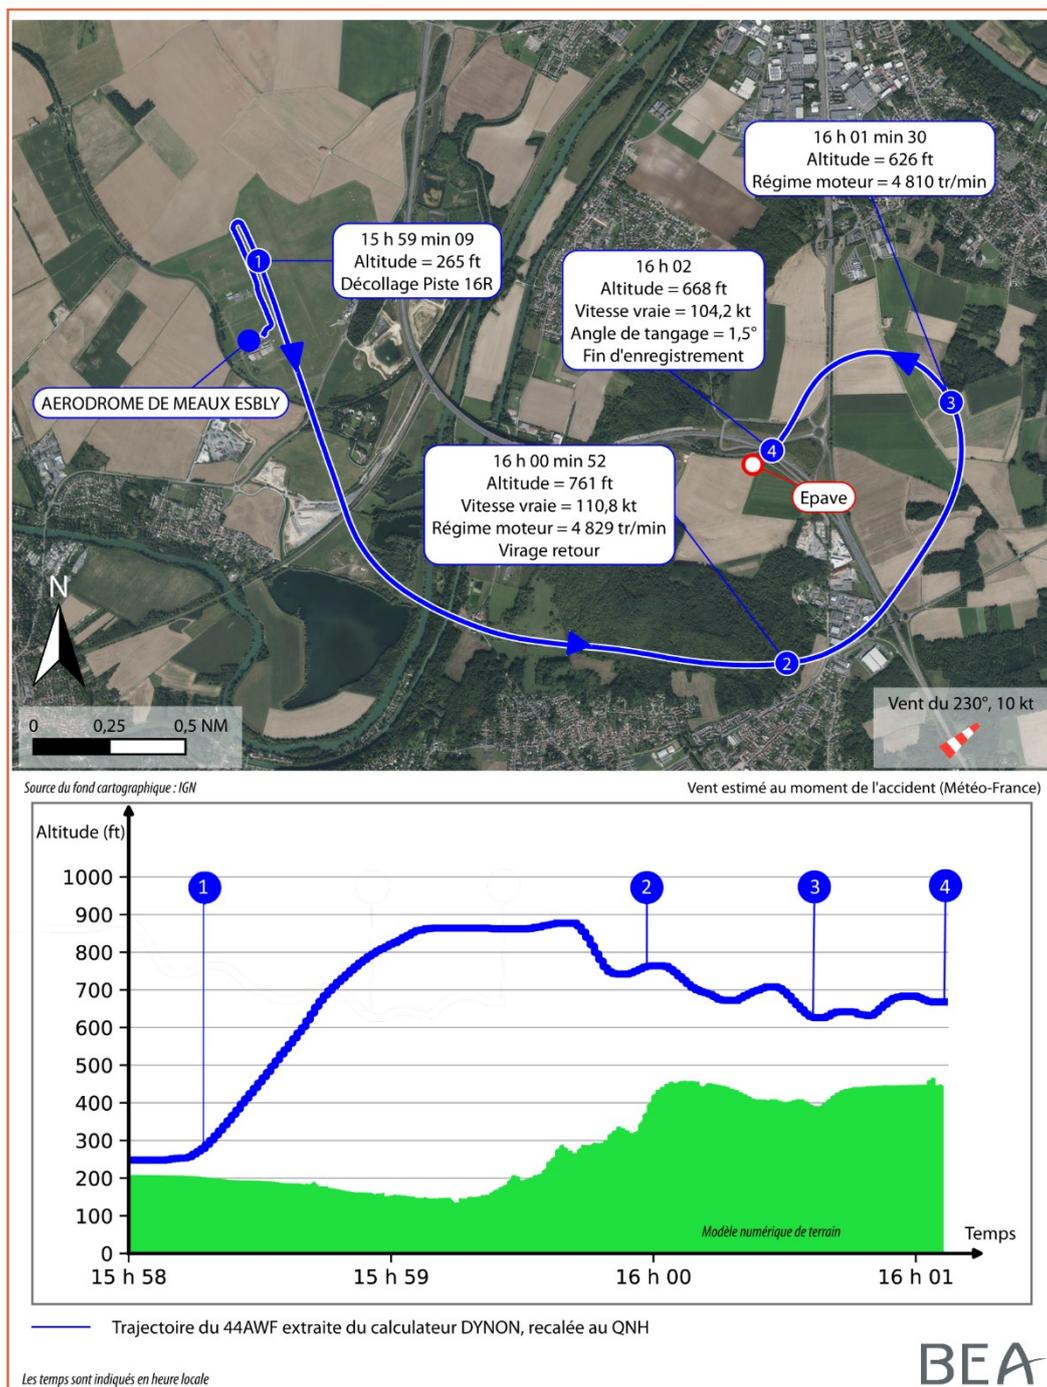
Figure 1 : trajectoire du 44AWF extraite du calculateur Dynon D-1000

Le pilote décolle à 15 h 59 (voir **Figure 1**, point **①**), monte dans l'axe de piste jusqu'à l'altitude de 890 ft² (il s'agira du point le plus haut du vol), puis commence un premier virage vers la gauche.

À 16 h 00 min 28, il informe le contrôleur qu'il n'y a pas de plafond et qu'il va uniquement réaliser le tour de la ville de Meaux. Le contrôleur lui demande de maintenir l'écoute. Le pilote vire ensuite à gauche vers l'aérodrome (point **②**), il est alors à une altitude de 760 ft (soit une hauteur d'environ 360 ft), avec une vitesse d'environ 110 kt.

À 16 h 01 min 33 (point **③**), le pilote est à l'altitude de 630 ft (soit une hauteur d'environ 230 ft), il indique au contrôleur que la visibilité est très faible.

Vers 16 h 02, la dernière position de l'ULM est enregistrée (point 4), son altitude est de 668 ft. Peu après, l'ULM entre en collision avec une antenne-relais dont le sommet culmine à l'altitude de 653ft³.

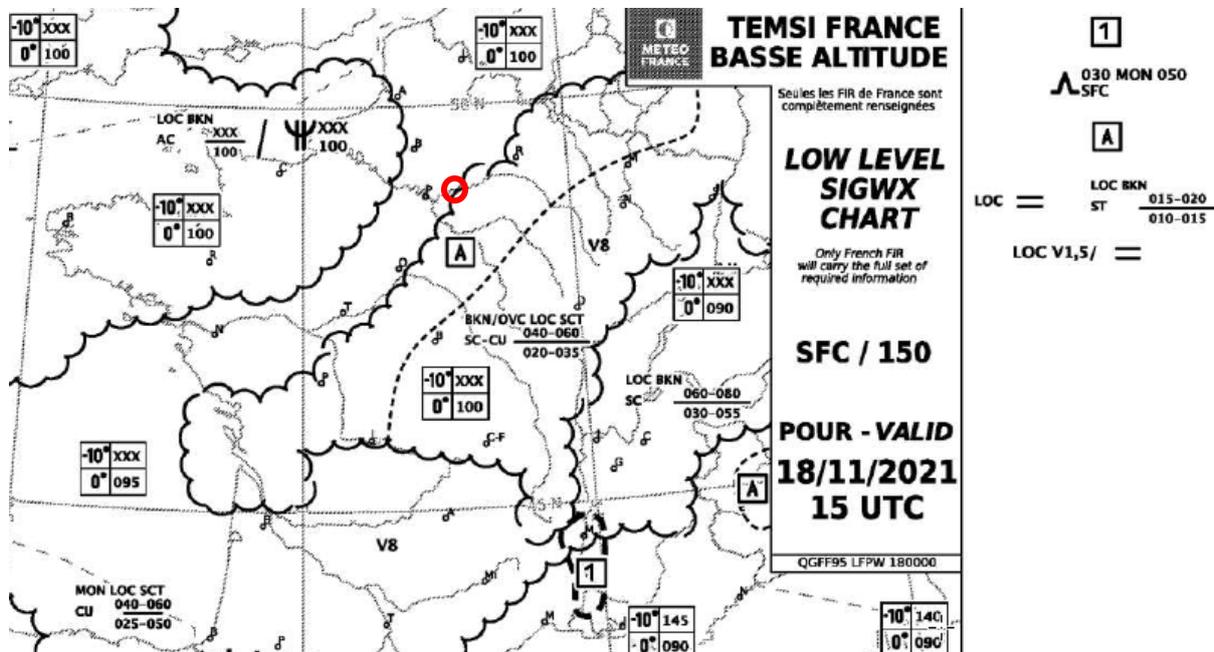
Figure 2 : carte TEMSI de 16 h (Source : Météo-France)

La carte TEMSI de 16 h montrait que Meaux était à la limite entre :

- une zone de stratus dont la base des nuages est comprise entre 1 000 et 1 500 ft et avec la présence également de brumes localisées dont les visibilité sont comprises entre 1 500 et 5 000 m ;
- une zone de ciel clair ou peu nuageux.
