Accident survenu au paramoteur BILLY XS
identifié **44AXU**
le samedi 23 septembre 2023
à Blain (44)

Heure	Vers 10 h 25 ¹
Exploitant	Privé
Nature du vol	Vol local
Personne à bord	Pilote
Conséquences et dommages	Pilote décédé, paramoteur endommagé

Collision avec une ligne électrique

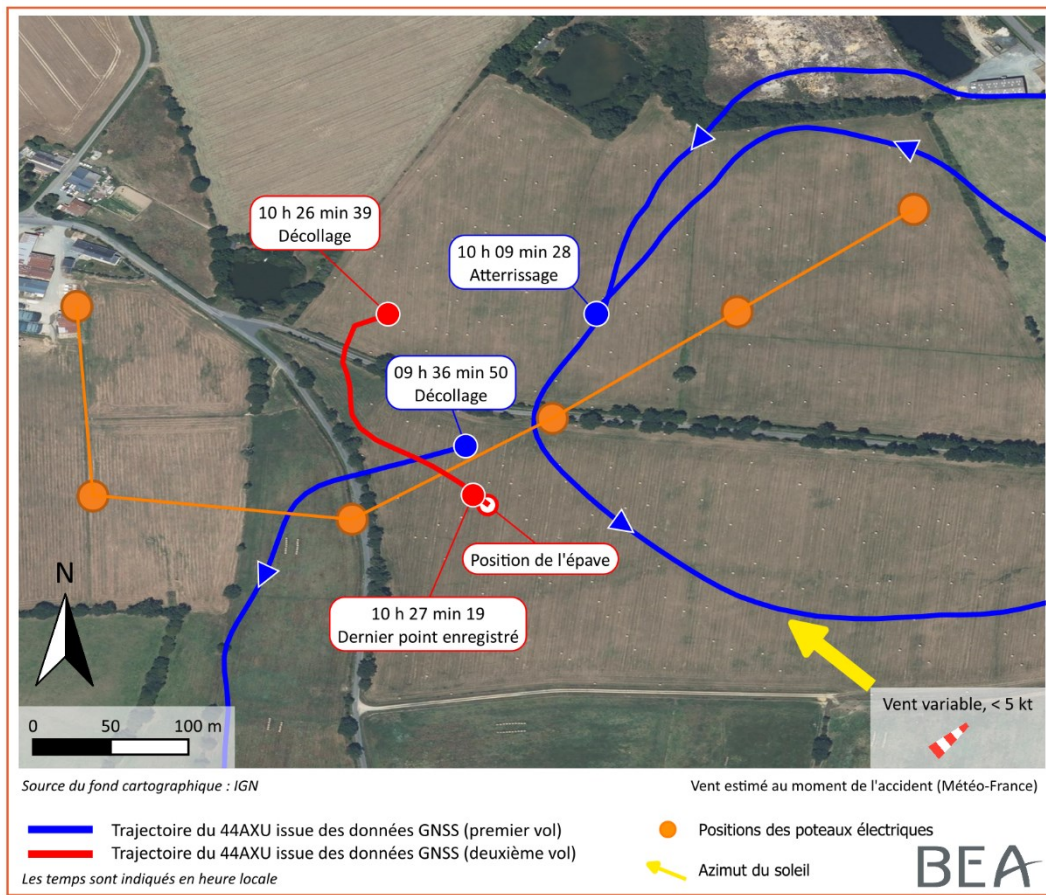
Quinze minutes plus tard, à 10 h 26, le pilote décolle face au sud du champ où il avait atterri. Il vire peu après vers la gauche pour suivre une route sud-est et entre en contact, à une hauteur de huit mètres et moins d'une minute après le décollage, avec les câbles d'une ligne électrique moyenne tension (HTA) de 20 000 V.

Figure 1 : trajectoires suivies et positions des lignes électriques et du Soleil

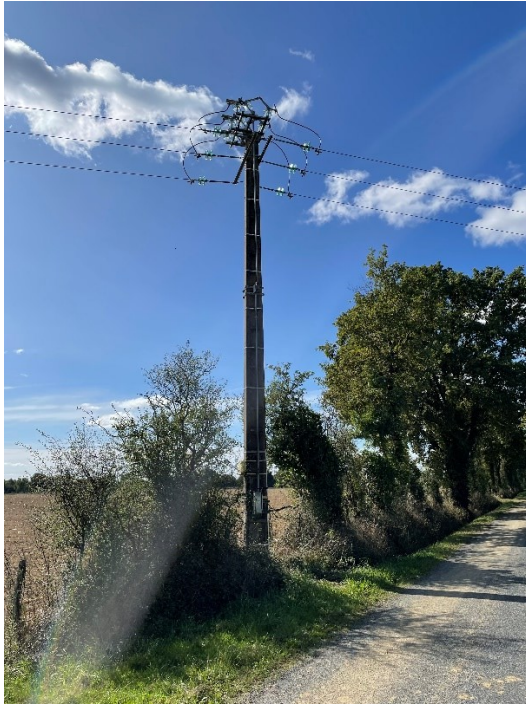
L'épave se trouve dans un champ sans culture apparente. Une route départementale sépare le champ duquel le pilote venait de décoller et celui où il a heurté la ligne électrique HTA. La route est bordée d'arbres dont la hauteur de certains est proche de celle des poteaux. La ligne électrique est orientée nord-est/sud-ouest, perpendiculaire à la trajectoire suivie par le pilote. Elle est constituée de poteaux en béton de 13 m de haut et de trois câbles. Les deux poteaux qui encadrent le site de l'accident se trouvent dans une haie d'arbres (voir **Figure 2**) et sont distants de 150 m l'un de l'autre. Les trois câbles de la ligne ont subi des dommages, caractéristiques d'un contact avec un objet, à une hauteur d'environ 8 m.

Figure 2 : un des deux pylônes entourant le site de l'accident (Source : BEA)

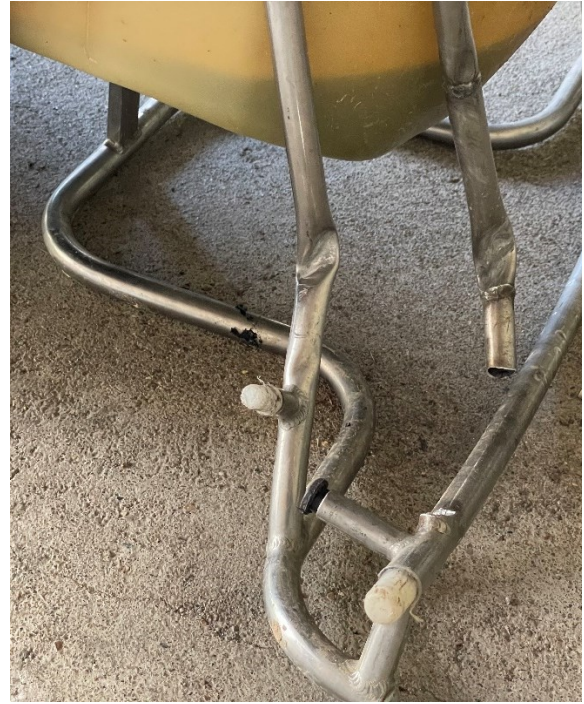
Figure 3 : marques du contact du châssis du paramoteur avec un des câbles de la ligne électrique (Source : BEA)

À l'exception de marques dues au contact du châssis du paramoteur avec un des câbles de la ligne électrique (voir **Figure 3**), les dégâts constatés sur le paramoteur résultent de la collision avec le sol.
