Accident survenu à l'hélicoptère ULM classe 6 DYNALI H3 Sport
identifié **45ARJ**
le mercredi 20 septembre 2023
à Bazoches-les-Gallerandes (45)

Heure	À 17 h 02 ¹
Exploitant	Privé
Nature du vol	Vol local
Personnes à bord	Pilote et passager
Conséquences et dommages	Pilote et passager décédés, ULM détruit

Collision avec le sol lors d'un vol à faible hauteur

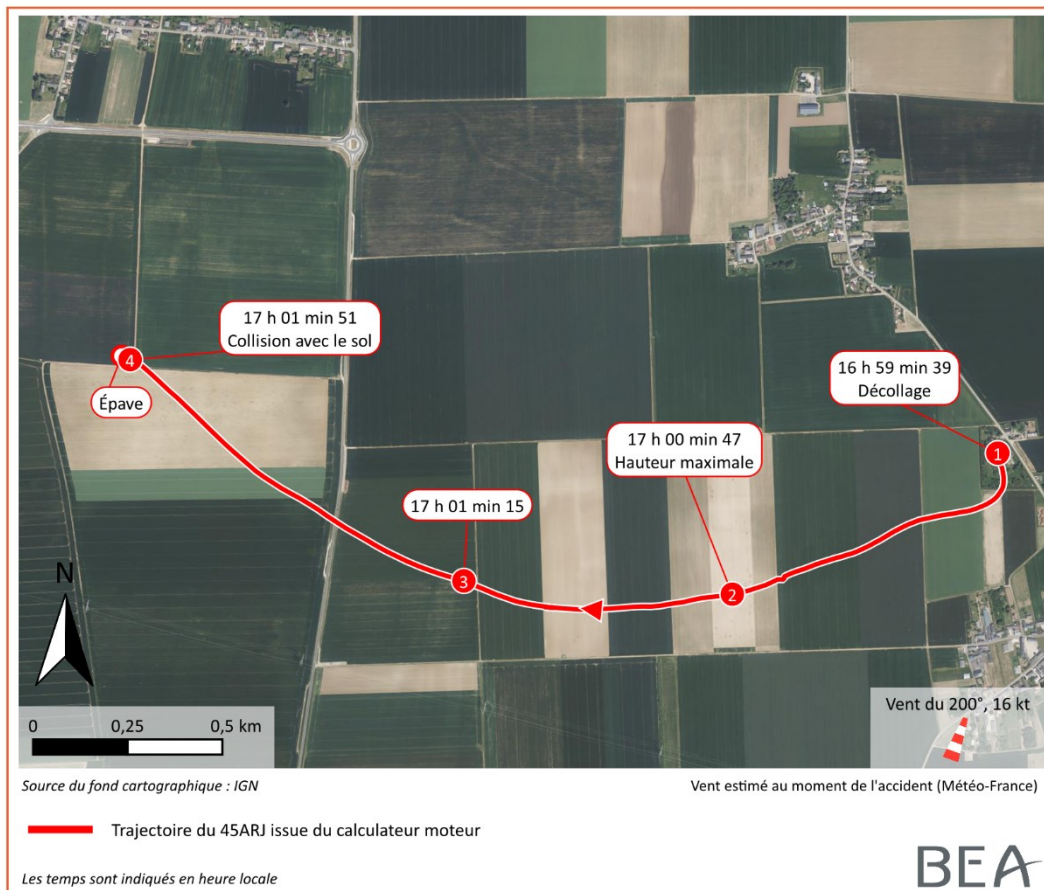
Figure 1 : trajectoire du 45ARJ

Le pilote, accompagné d'un passager, décolle de l'hélicoptère privée située à son domicile vers 17 h, en direction du sud-ouest (voir **Figure 1**, point ①). Environ une minute plus tard, l'ULM atteint une hauteur ne dépassant pas 300 ft³ (point ②) puis vole pendant une trentaine de secondes vers l'ouest. Il descend ensuite à une hauteur ne dépassant pas 150 ft (point ③), selon une direction nord-ouest, avec une vitesse sol d'environ 100 km/h. L'ULM entre en collision avec le sol une quarantaine de secondes plus tard (point ④).
