**Accident** survenu au Pou du ciel HM-360  
identifié **47IJ**  
le 14 août 2023  
à Fontet (33)

**Perte de contrôle en approche, rupture de l'aile lors d'une ressource, collision avec le sol, incendie**

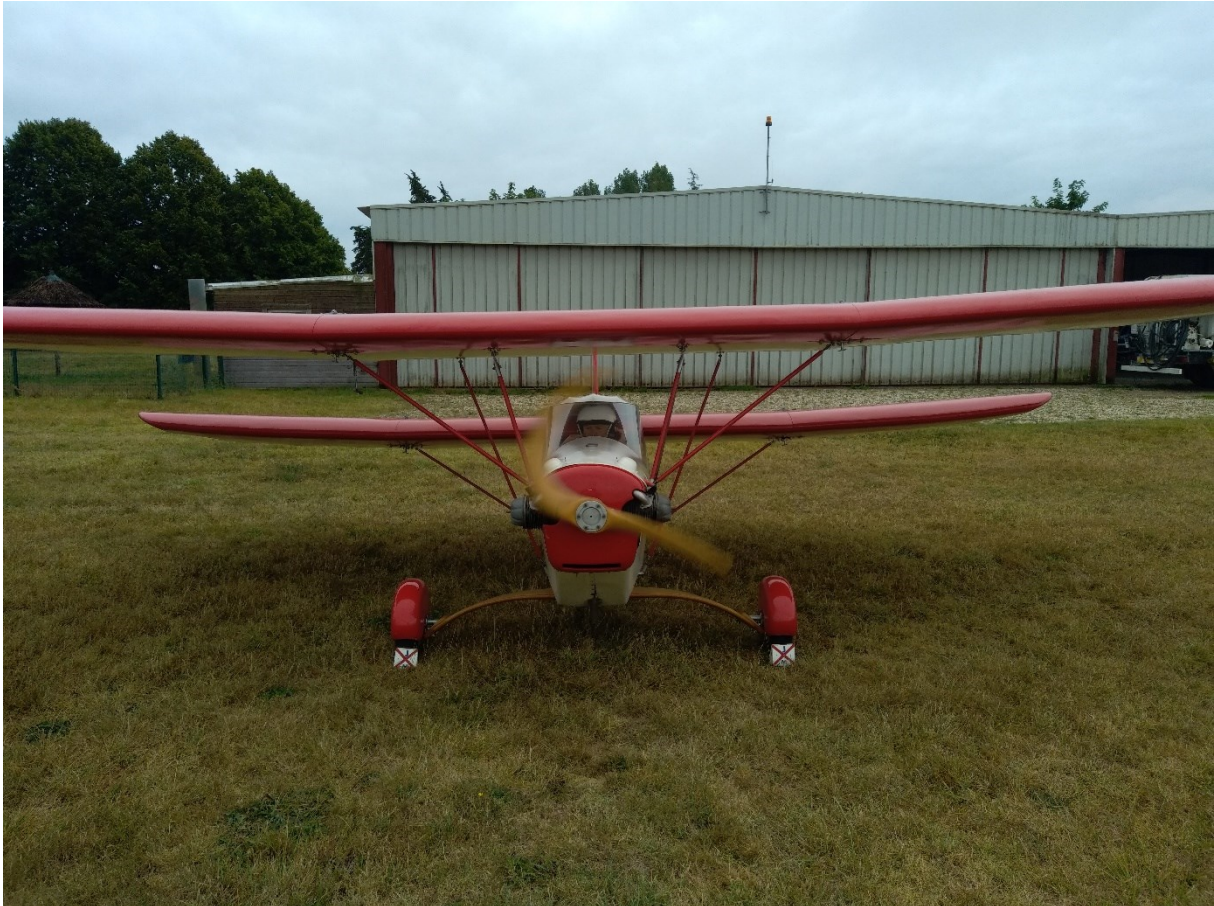
Figure 1 : photo du Pou du ciel (Source : privée)

Le Pou du ciel HM-360 est un ULM monoplace deux axes, dépourvu d'aileron. Il est caractérisé par deux ailes, décalées en hauteur et en longueur. L'aile avant est une aile haute, articulée, qui permet de contrôler le tangage. L'aile arrière est fixe. La gouverne de direction est actionnée par un mouvement latéral du manche et permet de virer.
