**Accident** survenu à l'ULM multiaxes JMB Aircraft VL3E  
identifié **49ADC**  
le dimanche 30 juillet 2023  
à proximité de l'aérodrome de Cholet-Le Pontreau (49)

**Incapacité du pilote en finale, remise de gaz, perte de contrôle, collision avec le sol**

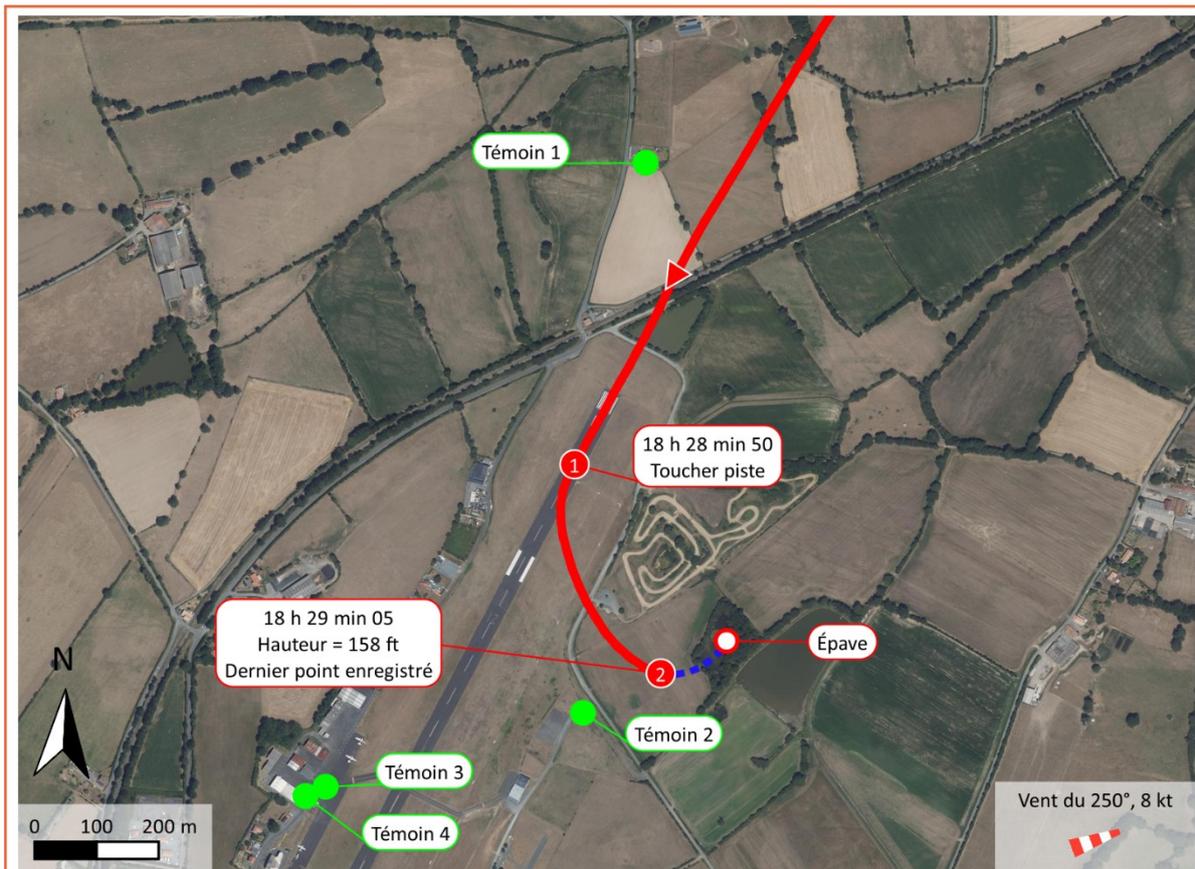
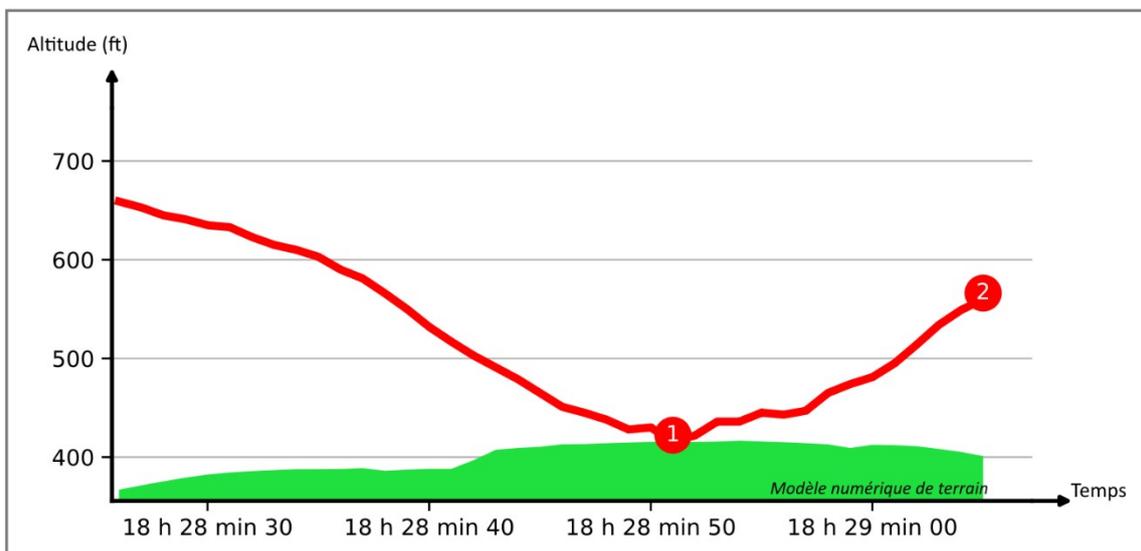
Figure 1 : trajectoire de l'ULM à la fin du vol

Le dimanche précédant l'accident, le pilote effectue un vol touristique commercial au profit de la passagère. En raison de conditions météorologiques défavorables, le pilote écourte le vol. Le jour de l'accident, le pilote et la passagère prévoient un vol depuis l'aérodrome de Cholet-Le Pontreau pour survoler le domicile de celle-ci, trajet qui n'avait pas pu être réalisé lors du premier vol. Le pilote décolle à 17 h 47, survole le domicile de la passagère après environ 20 minutes de vol puis se dirige vers Cholet. À 18 h 19, le pilote s'annonce sur la fréquence d'auto-information de Cholet. Il sort le train d'atterrissage peu avant de passer à la verticale de l'aérodrome puis rejoint la fin de la branche vent arrière main droite piste 21<sup>3</sup>. À 18 h 27 min 48, le pilote émet le dernier message radio du vol : « finale 21 et ce sera pour un complet ». Il commence alors la finale à une altitude d'environ 930 ft<sup>4</sup> et la poursuit avec une pente moyenne de 10 %, à une vitesse comprise entre 47 et 55 kt. L'ULM touche la piste à une vitesse d'environ 50 kt (voir Figure 1, point ①) et le pilote interrompt l'atterrissage. Lors de la montée, l'ULM vire à gauche avec une inclinaison importante qui atteint environ 35° au dernier point enregistré (point ②). À ce point, l'ULM est à une hauteur d'environ 160 ft. Il a une assiette à cabrer avec un taux de montée d'environ 900 ft/min et une vitesse indiquée de 53 kt. Les témoins 3 et 4 indiquent voir ensuite l'ULM prendre une inclinaison à gauche importante et piquer vers le sol. L'épave est retrouvée dans un étang à environ 400 m à gauche du seuil de la piste 21.

— Fin de la trajectoire du 49ADC d'après les témoins 3 et 4

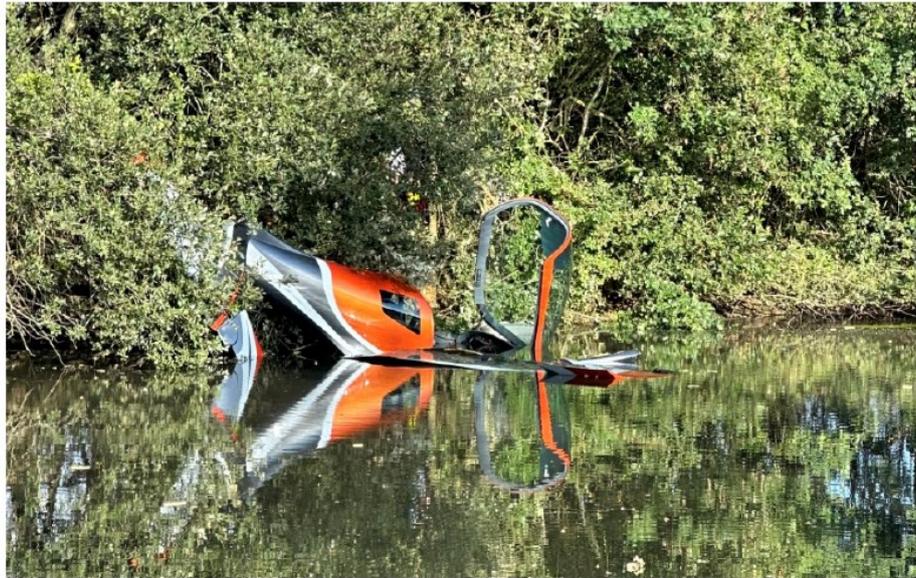
L'étang dans lequel l'épave a été retrouvée immergée est bordé de végétation. Des traces dans la végétation au sud de l'épave indiquent que la trajectoire finale de l'ULM était sensiblement orientée au nord. L'ULM a ensuite réalisé un demi-tour autour de son axe de lacet, au vu de sa position finale orientée au sud.

*Figure 2 : photo de l'épave depuis la berge ouest  
(Source : Brigade de Police Aérienne de Rennes)*

L'épave est complète, à l'exception d'une pale d'hélice qui n'a pas été retrouvée.

L'examen de l'épave n'a pas relevé d'anomalie susceptible d'expliquer l'accident.
