Accident survenu à l'ULM multiaxes RANS S12
identifié **55JU**
le dimanche 16 avril 2023
à Billy-sous-Mangiennes (55)

Heure	Vers 10 h 45 ¹
Exploitant	Privé
Nature du vol	Vol local
Personne à bord	Pilote
Conséquences et dommages	Pilote décédé, ULM détruit

Perte de contrôle en courte finale, collision avec le sol

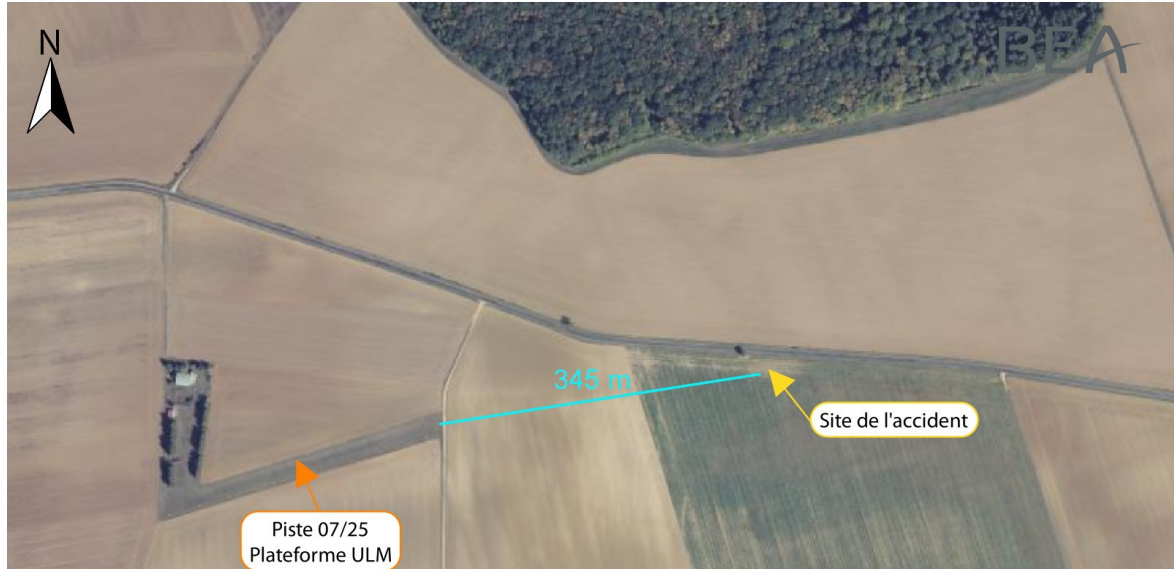
L'épave a été retrouvée dans un champ, à proximité de la plate-forme ULM de Billy-sous-Mangiennes, à 345 m du seuil de la piste 25 (voir Figure 2).

Figure 2 : vue d'ensemble du site de l'accident (Source : Géoportail)

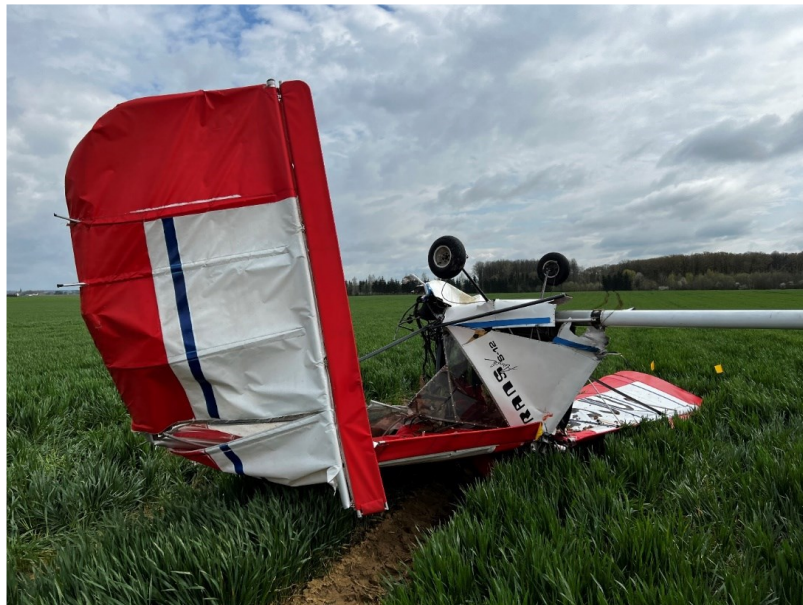
Figure 3 : épave du 55JU (Source : BEA)

L'aéronef a été retrouvé sur le dos, l'avant détruit, l'aile droite fléchie d'un angle proche de 90° et le haut de la dérive reposant au sol (voir Figure 3).

Les dommages constatés sont cohérents avec une attitude fortement à piquer lors de la collision avec le sol. Il est probable que l'aile droite a impacté le sol avant l'aile gauche. Les ruptures sur la structure et les commandes de vol présentent des caractéristiques de ruptures brutales cohérentes avec la collision avec le sol.
