Accident de l'EVEKTOR AEROTECHNIK TeamEurostar
identifié **59CXR**
le dimanche 3 août 2025
à Thézac (47)

Heure	Vers 17 h 20 ¹
Exploitant	Privé
Nature du vol	Vol local
Personne à bord	Pilote
Conséquences et dommages	Pilote décédé, ULM détruit

Collision avec le sol, incendie post-impact

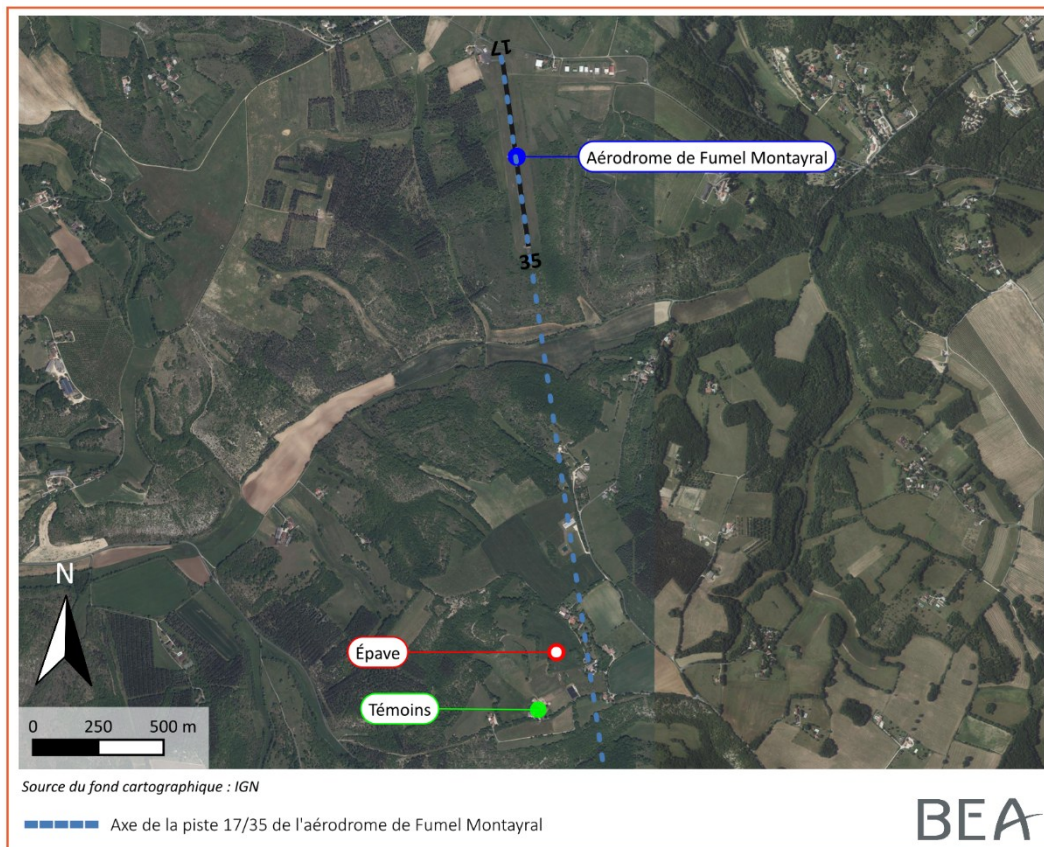
Un enquêteur de première information (EPI) s'est déplacé sur le site de l'accident. L'épave était regroupée, semblait complète et reposait à l'envers au sol. Il y avait peu de traces au sol. Les observations indiquent que l'ULM avait une forte assiette à piquer et une inclinaison à gauche lors de la collision avec le sol.

Figure 1 : vue générale

Les endommagements consécutifs à l'incendie n'ont pas permis de conclure sur l'état de l'ULM avant l'accident. Les dommages observés sur le système propulsif sont consécutifs à la collision avec le sol. La destruction lors de l'incendie au sol des composants des circuits d'allumage, de lubrification et carburant ne permet pas d'être conclusif sur ces systèmes.
