Accident survenu à l'ULM multiaxes Sky Ranger 95B
identifié **63ASS**
le 19 juin 2022
à Égletons (19)

Perte de contrôle lors de la montée initiale, collision avec le sol

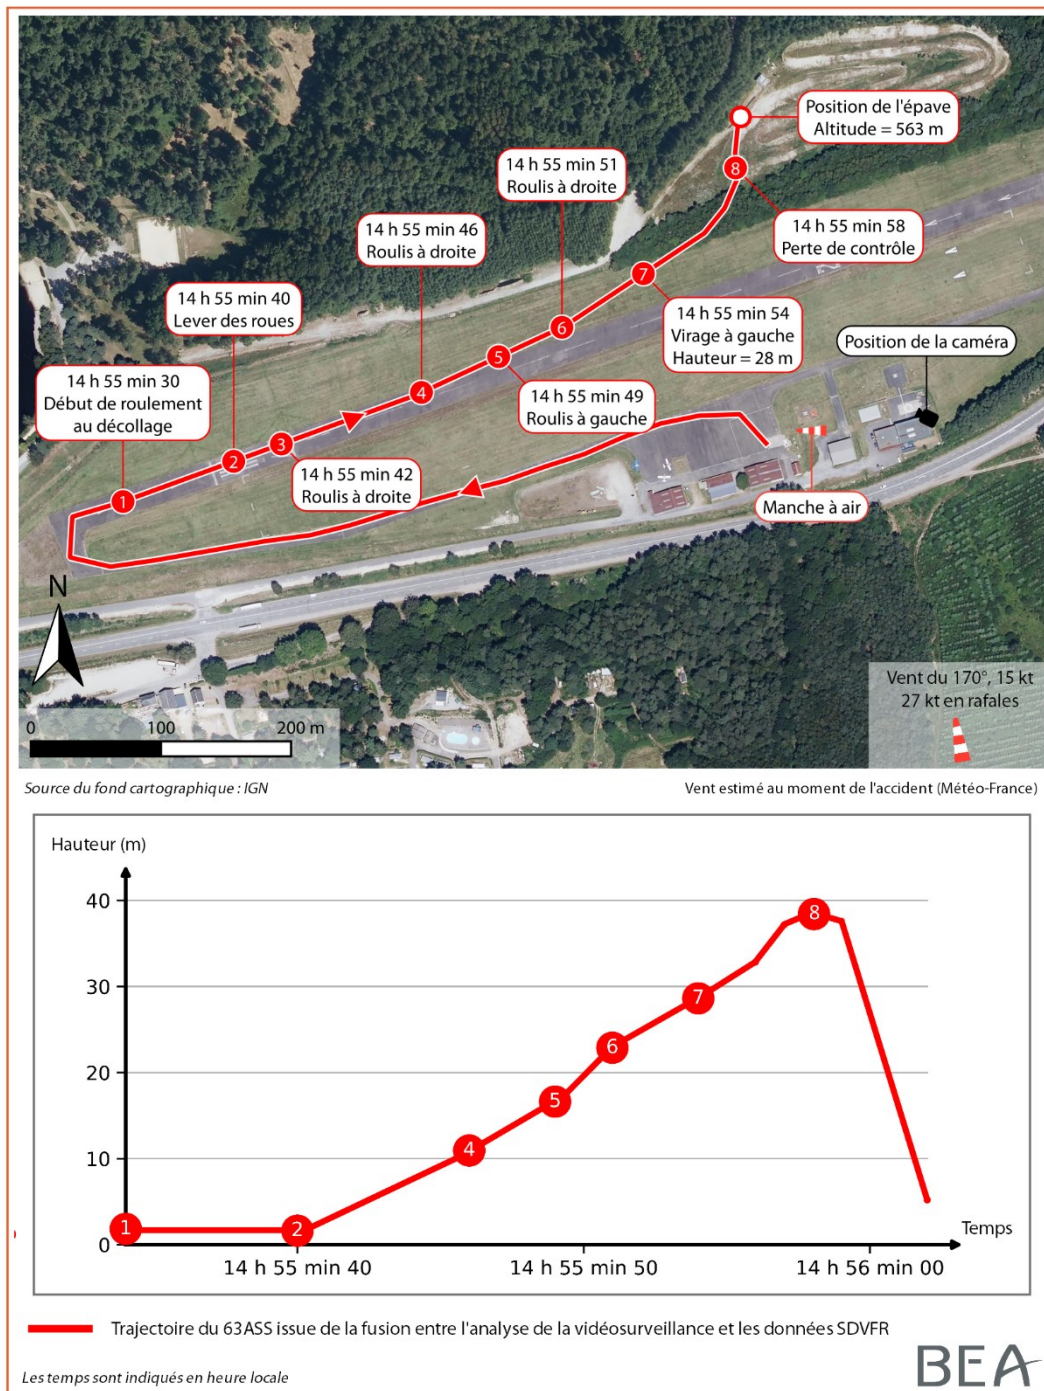
Figure 1 : trajectoire de l'ULM

Le pilote décolle de la piste 07 revêtue de l'aérodrome d'Égletons. Lors de la montée initiale, l'ULM oscille en roulis. Alors que son assiette augmente, l'ULM vire à gauche et décroche. Il effectue un tour de vrille et entre en collision avec le sol derrière une haie d'arbres bordant l'aérodrome, avec une forte assiette à piquer.

Entre les points 2 et 3, juste après le lever des roues, la vitesse moyenne sol est d'environ 70 km/h⁴. La manche à air n'indique pas de vent.

Entre les points 3 et 4, pendant la phase d'accélération, la vitesse moyenne sol augmente jusqu'à environ 105 km/h, la manche à air commence à se gonfler avec un vent arrière droit par rapport à la trajectoire de l'ULM.

Entre les points 4 et 5, pendant le début de la montée, la vitesse moyenne sol décroît vers 90 km/h, la manche à air indique un vent arrière droit par rapport à la trajectoire de l'ULM d'environ 5 kt.

Entre les points 5 et 6, la vitesse moyenne sol est estimée à environ 100 km/h, la manche à air indique le même vent que précédemment.

Entre les points 6 et 7, la vitesse moyenne sol reste autour de 100 km/h, la manche à air indique le même vent que précédemment.
