**Accident** de l'ULM multiaxe LAMBERT - MISSION M106-MK1-TD  
immatriculé **63ASZ**  
survenu le 22 août 2020  
à Ceysnat (63)

Heure	Vers 17 h 45 <sup>1</sup>
Exploitant	Privé
Nature du vol	Navigation
Personnes à bord	Pilote et une passagère
Conséquences et dommages	Passagère grièvement blessée, ULM détruit

**Atterrissage dur dans un champ, remise des gaz, perte de contrôle, collision avec des arbres**

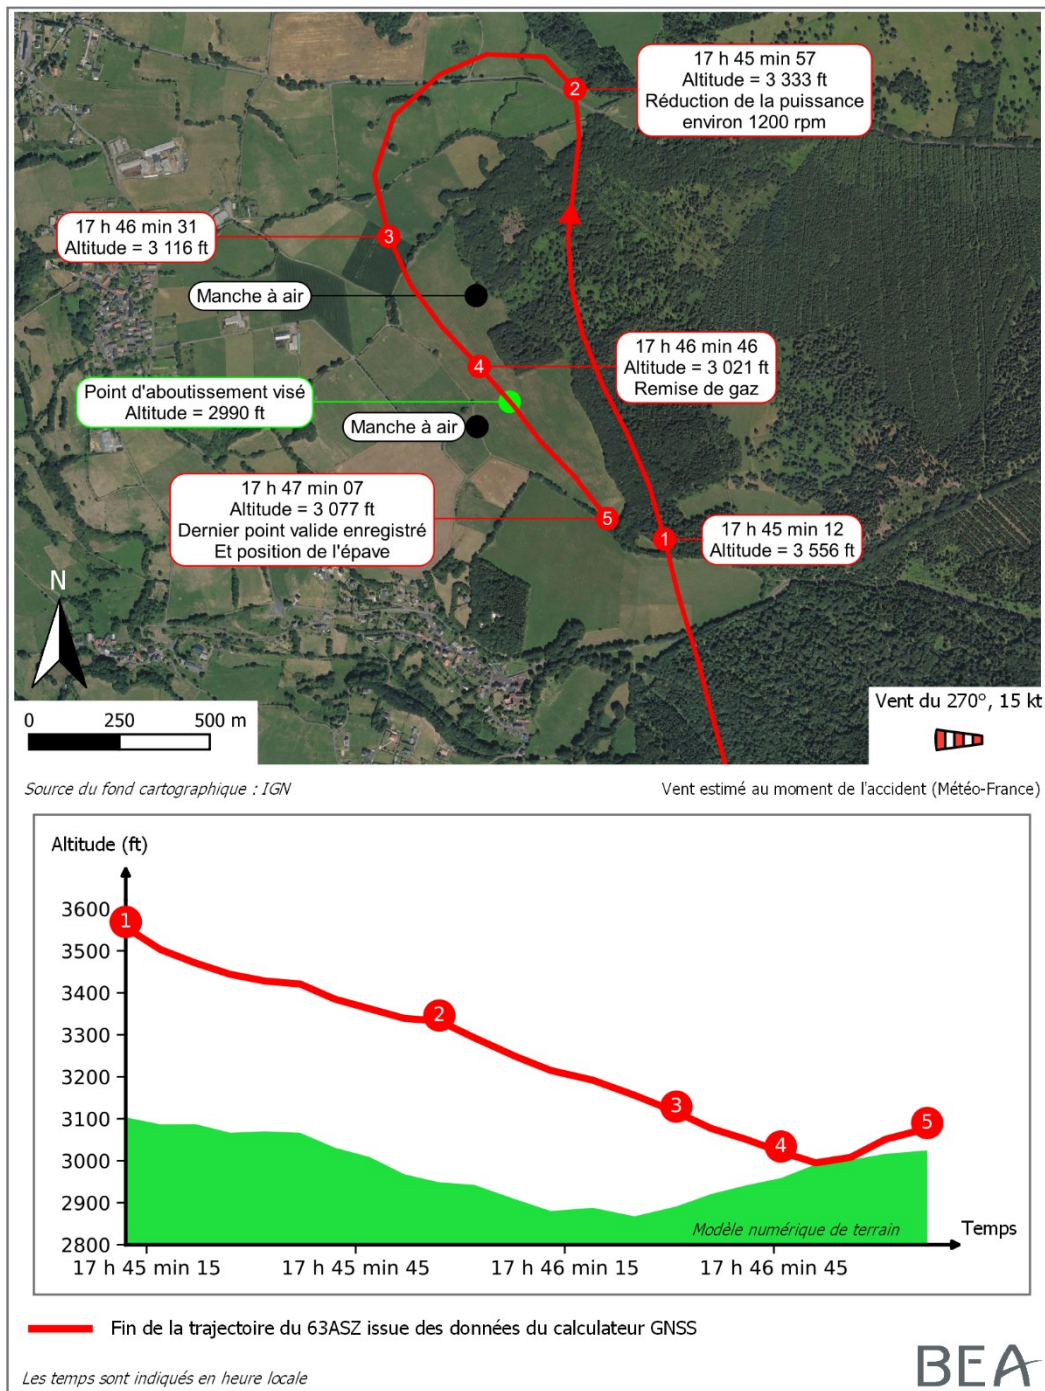
Le pilote, accompagné d'une passagère, décolle de l'aérodrome d'Issoire-Le Broc (63) à destination d'un champ situé sur la commune de Ceysnat qu'il avait préalablement repéré lors d'une balade à pied. Après 25 minutes de vol environ, il s'intègre à une hauteur d'environ 600 ft en branche vent arrière rapprochée pour observer les deux manches à air qu'il avait installées à partir d'un tube métallique et de rubalise. Il effectue ensuite un demi-tour moteur réduit par la gauche en descente pour se présenter en finale. Il termine son virage dans l'axe du champ à environ 650 m du point de toucher prévu et à une hauteur d'environ 125 ft au-dessus de ce dernier<sup>2</sup>. Le pilote explique qu'à quelques mètres de hauteur, peu avant le point d'aboutissement visé, la vitesse diminue de 80 à 50 km/h et l'ULM s'enfonce. L'ULM heurte durement le sol et rebondit. Le pilote met alors la pleine puissance et affiche une assiette de montée tout en conservant les volets en configuration atterrissage. L'ULM ne prend pas de hauteur ni de vitesse. L'aile gauche se soulève, l'ULM vire à droite et entre en collision avec les arbres.

Figure 1 : trajectoire de l'ULM (données calculateur GNSS)
