## **Accident** de l'ULM multiaxes Best-Off Nynja 912 UL identifié **67BYO**

le mercredi 6 août 2025

sur l'aérodrome de Royan – Médis (17)

### **Perte de contrôle en montée initiale, collision avec le sol, incendie**

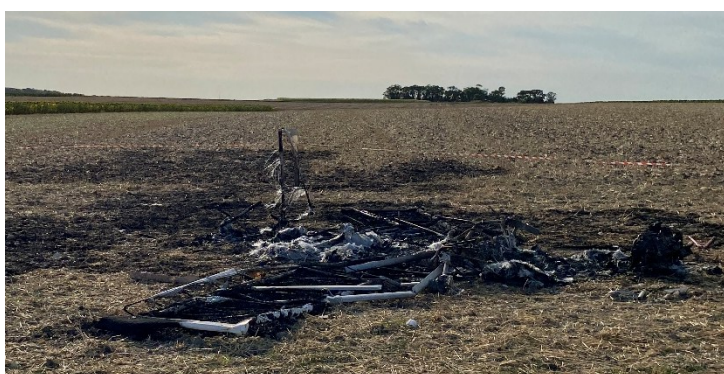
L'épave se situe 460 m après l'extrémité de la piste 10. Elle a été retrouvée entière, regroupée et brûlée.

Les premières informations collectées sur le site de l'accident n'ont pas mis en évidence d'élément, concernant la structure ou les commandes de vol, ayant pu contribuer à l'accident.

Figure 2 : épave du 67BYO (Source : BEA)

Le groupe motopropulseur a été examiné au BEA. Cependant du fait de l'ampleur des endommagements, ces examens n'ont pas pu être exhaustifs. Aucune anomalie ayant pu contribuer à un dysfonctionnement du moteur n'a été constatée.

En outre, l'examen des débris de l'hélice n'a révélé aucun indice d'un couple moteur lors de l'impact avec le sol. Il n'a pas été possible de déterminer si cette absence apparente de couple résulte d'une action du pilote ou d'une défaillance du système motopropulseur.
