Accident survenu à l'ULM de type paramoteur
identifié **68AKY**
le 18 juin 2022
à Saint Rémy (79)

Heure	Vers 21 h 35 ¹
Exploitant	Privé
Nature du vol	Local
Personne à bord	Pilote
Conséquences et dommages	Pilote décédé, ULM détruit

Collision avec le sol

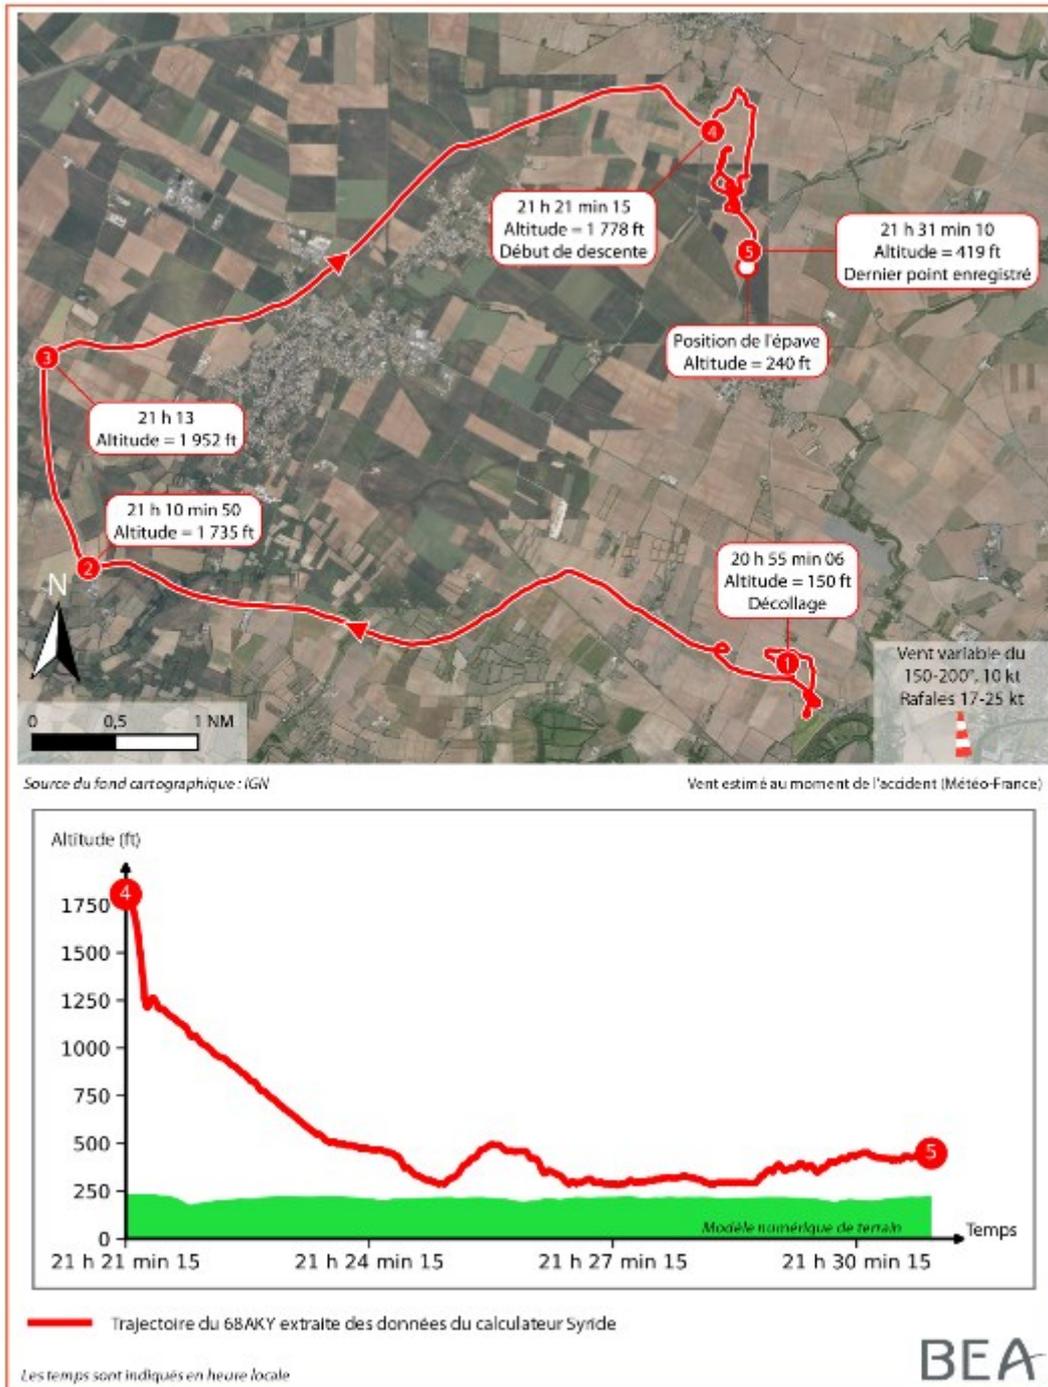
Vers 21 h 55, une joggeuse passant à proximité d'un champ de tournesol entend un bruit de moteur et découvre l'épave du paramoteur. Le moteur est toujours en fonctionnement. Le dernier point enregistré par le calculateur Syride à 21 h 31 situe le paramoteur à une altitude de 419 ft. L'épave se trouve à proximité de la dernière position enregistrée.

Figure 1 : Trajectoire du 68AKY (Source : BEA)

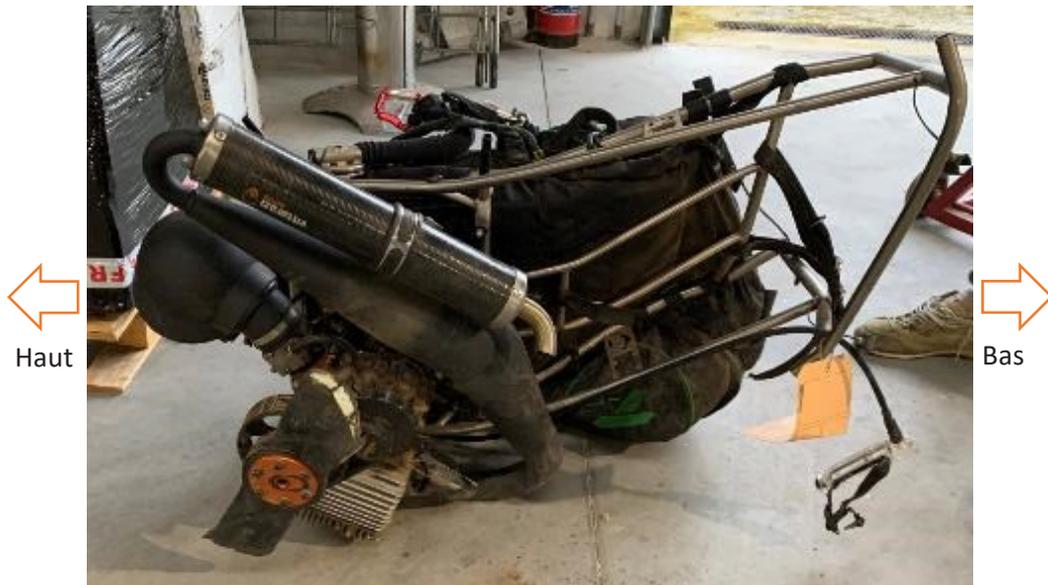
Les endommagements constatés sur l'ensemble « sellette et moteur » sont les conséquences de la collision avec le sol. Ils témoignent d'un impact de la partie gauche et de la partie supérieure gauche de la sellette avec le sol, avec une position de voile inconnue. La position de la sellette lors de l'impact avec le sol est illustrée sur la *Figure 5*.

Figure 2 : illustration de la position de la sellette lors de l'impact avec le sol, vue depuis l'arrière (Source : BEA)

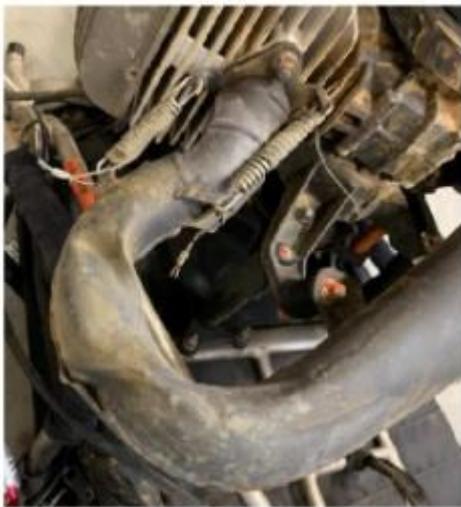
Figure 3 : déformation du dispositif d'échappement (Source : BEA)

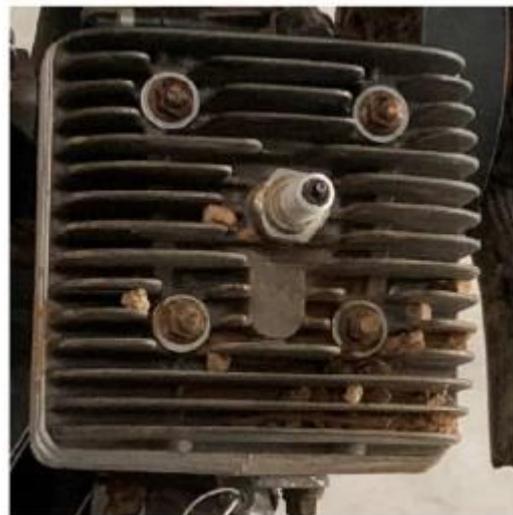
Figure 4 : cailloux coincés entre les ailettes de la culasse du moteur (Source : BEA)

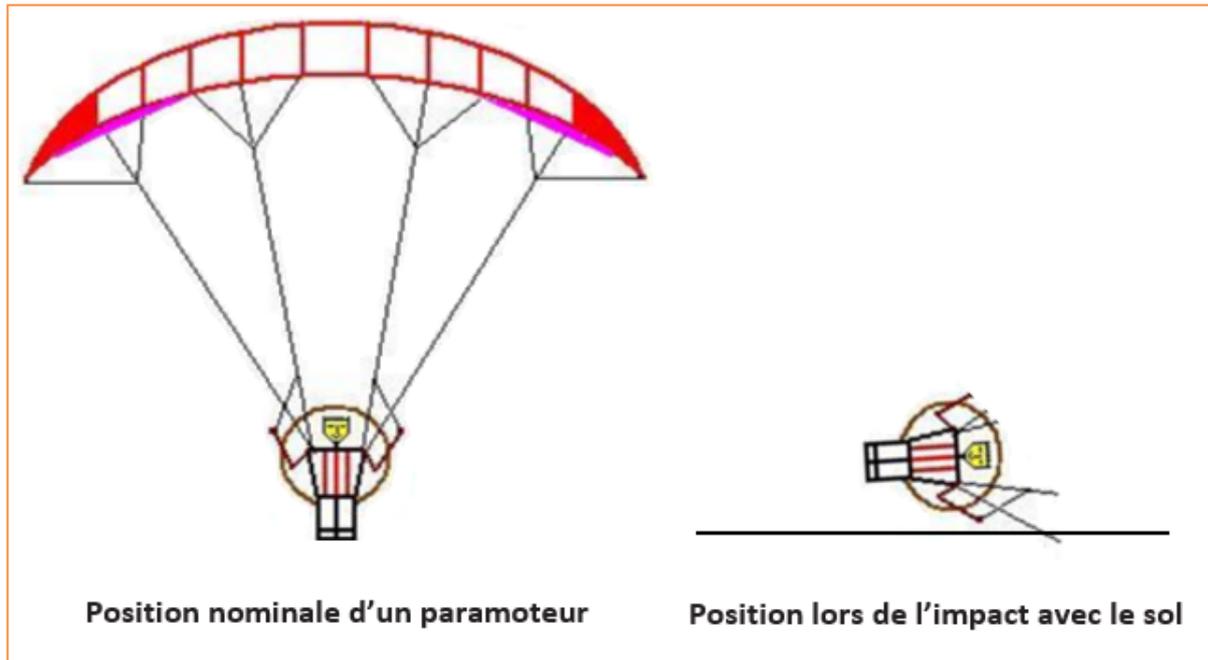
Figure 5 : illustration de la position de la sellette lors de la collision avec le sol (Source : BEA)

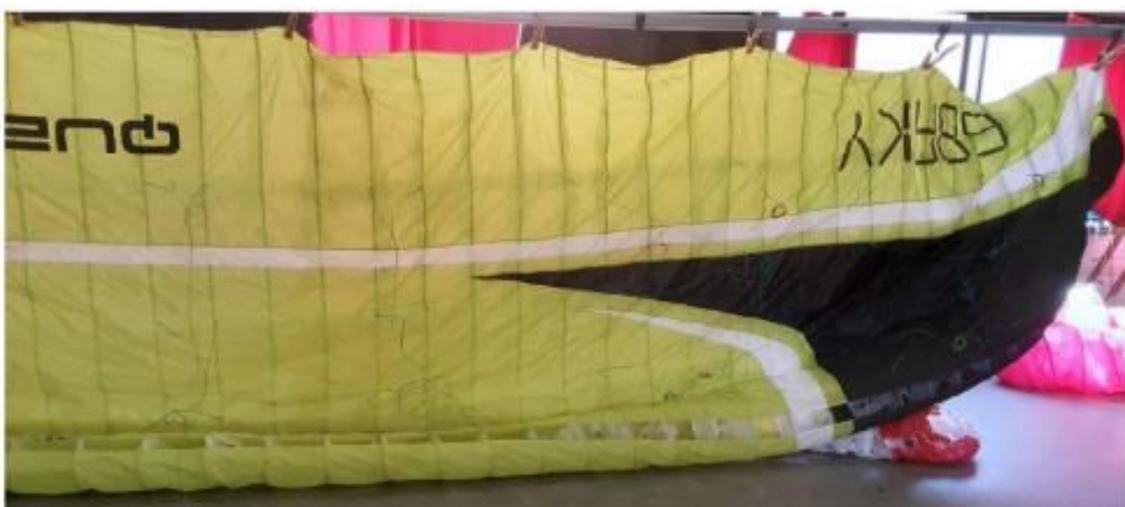
Aucun défaut majeur n'est constaté sur la voile. Quelques accrocs ont été relevés lors de l'inspection de la voile, mais ils ne sont pas contributifs à l'accident.

Les élévateurs ne présentent pas de singularité, la voile avait un réglage symétrique, dé-trimé à 100 %. Dans cette configuration, le pilote évoluait en configuration « vitesse max » avec une voile plus réactive aux actions du pilote.

Le calage de la voile n'a pas pu être défini en raison de la coupure des suspentes par les services de secours.

Figure 6: examen de la voile (Source : BEA)
