Accident survenu au multiaxes Tomark SRO Viper SD4
identifié **69AHM**
le jeudi 8 juin 2023
à Pouilloux (71)

Heure	Vers 16 h 50 ¹
Exploitant	AQUILAIR Aircraft
Nature du vol	Navigation
Personnes à bord	Pilote et un passager
Conséquences et dommages	Pilote et passager décédés, ULM détruit

Arrêt du moteur en montée initiale, perte de contrôle en virage, collision avec le sol, incendie

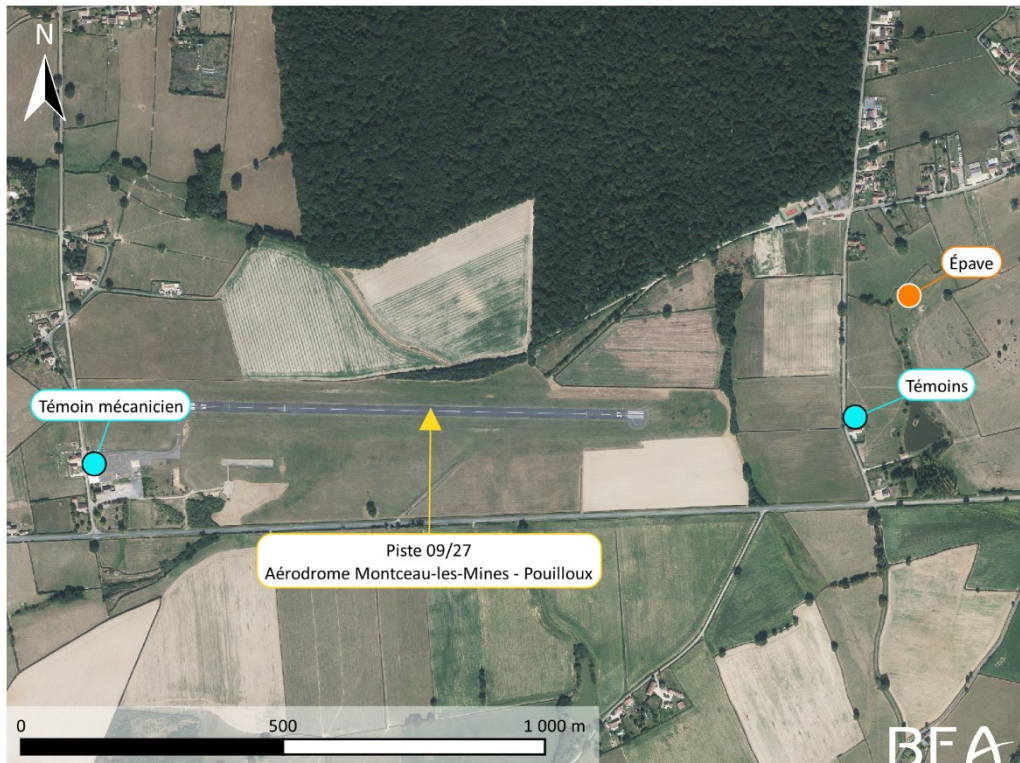
Figure 2 : vue satellite du site de l'accident (Source : Géoportail, annotations BEA)

L'épave se situe dans une prairie au nord-est de l'aérodrome de Montceau-les-Mines, à 555 m de l'extrémité de la piste 09. La végétation autour de l'épave ne présente pas de traces en lien avec l'accident.

Les différentes constatations réalisées sur l'épave montrent que l'ULM avait une très forte assiette à piquer, quasiment à la verticale, et une forte énergie lors de son impact avec le sol.

L'incendie consécutif à l'impact a très fortement endommagé l'avant et la partie centrale de l'ULM. Les commandes de vol étaient continues sur les parties examinables. Cependant, du fait des dommages liés à l'incendie post-impact, il n'a pas été possible de réaliser un examen complet des commandes de vol, en particulier sur la partie avant de l'ULM.

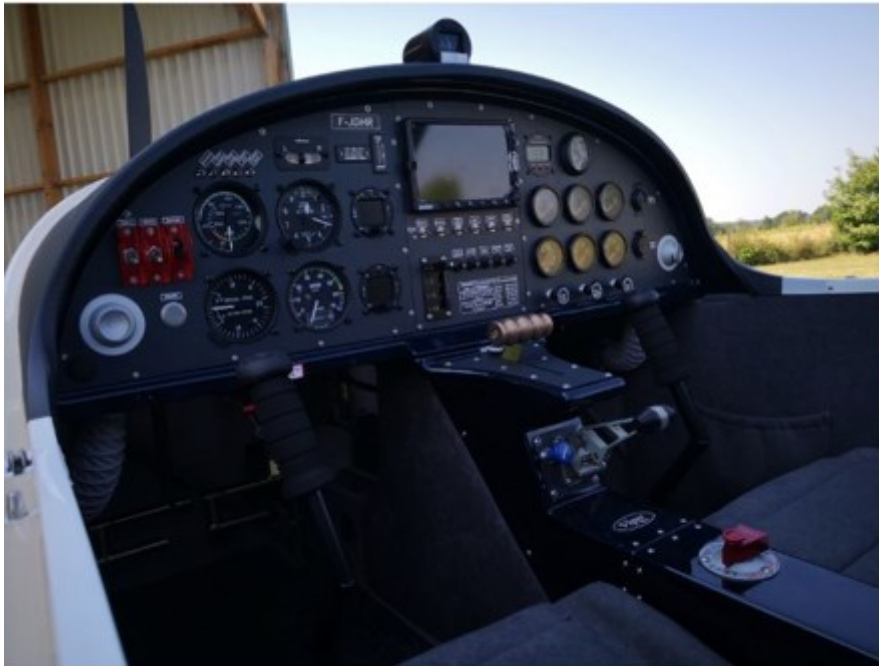
Figure 3 : vue du sélecteur de carburant – cockpit Viper SD4 en position « left »
(Source : Aquilair Aircraft)

Le sélecteur de carburant a été retrouvé en position fermé (« OFF »). Il est mécaniquement fonctionnel et il est improbable que l'impact ait pu modifier sa position (voir § 2.4).

Pour sélectionner le ou les réservoirs, il suffit de tourner le sélecteur sur la position voulue. En revanche, pour positionner le sélecteur sur OFF, un doigt vertical doit être soulevé avant de pouvoir tourner le sélecteur. Deux actions sont par conséquent nécessaires pour positionner le sélecteur sur OFF.

La fermeture de l'alimentation en carburant du moteur provoque son arrêt après la consommation de la quantité de carburant résiduelle contenue dans le circuit carburant en aval des réservoirs. Cette quantité résiduelle n'est pas connue. À la suite de l'accident, l'instructeur de l'école a effectué au sol un essai de coupure carburant en plaçant le sélecteur (ou robinet) sur OFF sur un VIPER SD-4. Le sélecteur sur OFF, le moteur tournant à 3 200 tr/min a fonctionné environ deux à trois minutes avant son arrêt. Le manuel de vol recommande pour le décollage, une puissance de 5 300 tr/min et de 5 100 tr/min pour la phase de montée. L'instructeur précise que l'ULM n'est pas équipé de voyant d'alarme en cas de mise en route avec le sélecteur de carburant sur OFF.

Le pilote a probablement mis le sélecteur sur la position OFF à l'issue du vol précédent puis oublié d'ouvrir le carburant lors des actions avant vol. En l'absence d'alarme, le pilote a probablement décollé avec l'arrivée de carburant fermée et le moteur s'est arrêté après la consommation de la quantité de carburant résiduelle contenue dans le circuit.
