Accident survenu à l'ULM TECNAM - P92 ECHO CLUB
identifié **73TH**
le 28 juillet 2022
sur l'altisurface de Val Thorens (73)

Heure	Vers 9 h 30 ¹
Exploitant	Privé
Nature du vol	Navigation
Personnes à bord	Pilote et un passager
Conséquences et dommages	Pilote et passager décédés, ULM détruit

Interruption de l'approche en montagne, collision avec le relief lors d'une tentative de dégagement

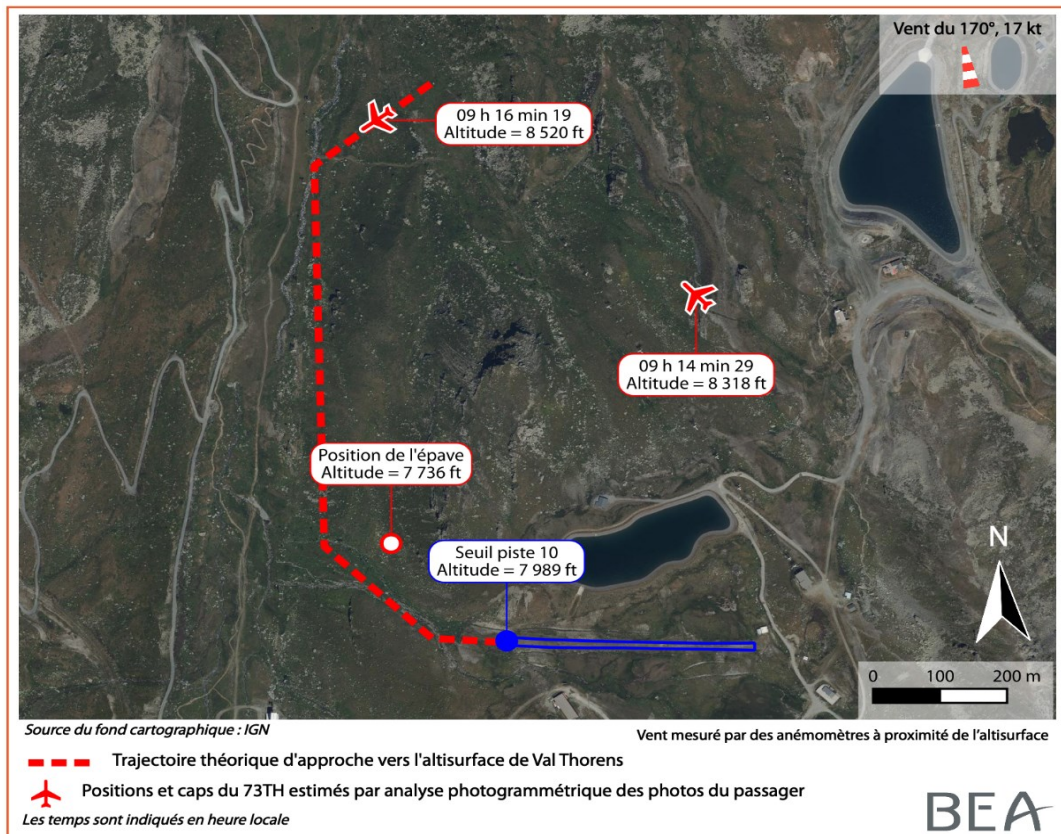
Le pilote, accompagné d'un passager, décolle vers 8 h 30 de l'aérodrome d'Albertville (73) à destination de l'altisurface de Val Thorens (73). Vers 9 h 15, après avoir survolé l'altisurface, il s'éloigne puis s'intègre en étape de base main gauche à une altitude estimée à environ 8 530 ft.

Peu après, l'ULM entre en collision avec le relief dans la pente en contrebas du seuil de la piste 10.

Figure 1 : Trajectoire théorique d'approche et positions de l'ULM estimées à partir des photos prises par le passager

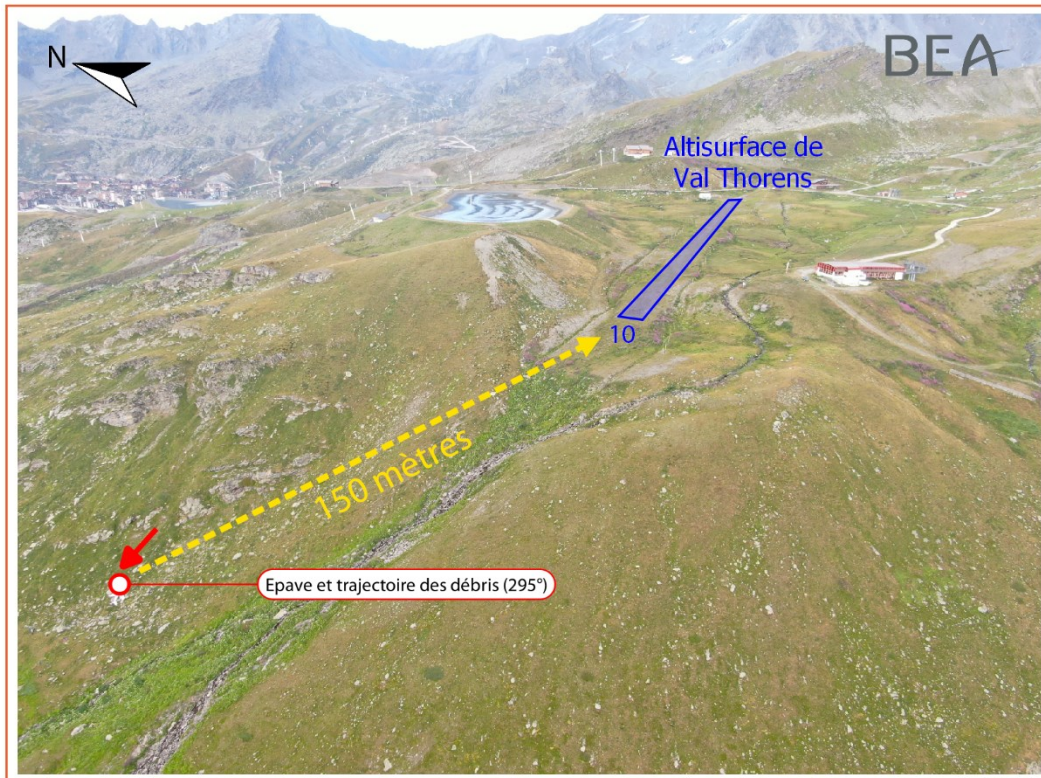
L'épave de l'ULM, entière, est située à flanc de montagne à une altitude d'environ 7 700 ft, dans une pente d'environ 15 %, environ 80 m sous le seuil de la piste 10 de l'altisurface et à une distance d'environ 150 m.

L'examen de l'épave montre que l'ULM est entré en collision avec le sol avec une trajectoire orientée vers l'ouest, opposée au sens de l'atterrissage, et probablement avec une importante assiette à piquer et une inclinaison à gauche. Des débris ont été retrouvés sur une vingtaine de mètres en amont de l'épave, tous orientés selon un axe 295°. Sur cet axe, de l'herbe a été brûlée par de l'essence. Après l'impact, l'ULM a glissé dans la pente puis heurté un rocher contre lequel il a basculé par l'avant avant de s'immobiliser sur le dos.

Figure 2 : vue aérienne du site de l'accident (Source : GTA)
