Accident survenu au multiaxes Guerin G1identifié **76OX**

le jeudi 6 octobre 2022

sur l'aérodrome de Lurcy-Lévis (03)

**Perte de contrôle, collision avec le sol après le décollage,
incendie, en instruction****1 DÉROULEMENT DU VOL***Note : Les informations suivantes sont principalement issues d'un témoignage.*

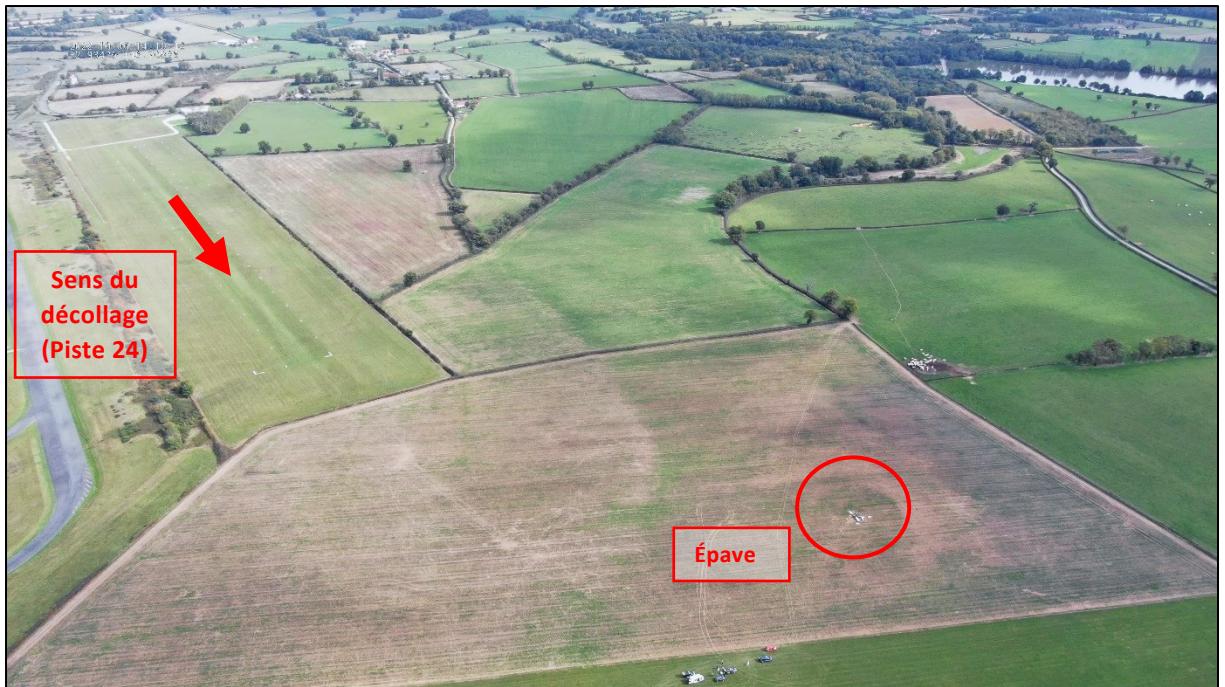
Figure 1 : vue aérienne du site de l'accident (Source : BGTA, annotations BEA)

L'épave de l'ULM est retrouvée 300 mètres après l'extrémité de la piste 24, décalée sur la gauche de l'axe de décollage.

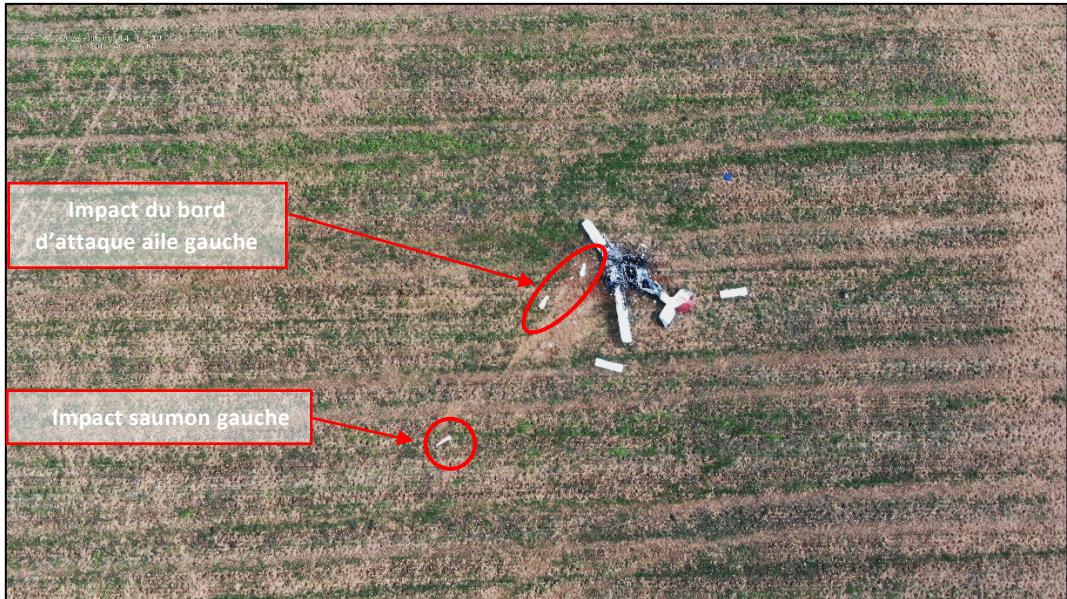
Figure 2: vue aérienne de l'épave (Source : BGTA, annotations BEA)

L'ULM est entré en collision avec le sol avec le saumon gauche, puis a pivoté sur la gauche avant de prendre feu (voir **Figure 2**).

L'examen de l'épave a été limité en raison des dommages causés par l'incendie. La continuité des commandes n'a pas pu être vérifiée et il n'a pas été possible de déterminer la position des volets ni d'établir si le moteur délivrait de la puissance au moment de l'impact.

Aucune anomalie particulière n'a été identifiée lors de l'examen de l'épave pouvant expliquer l'accident.

Le parachute de sécurité de l'ULM s'est déclenché à l'impact.
