**Accident** survenu à l'ULM classe 3 multiaxes Ekolot JK-05L Junior  
identifié **76PV**  
le 14 juillet 2022  
à Saint-Valéry - Vittefleur (76)

Heure	Vers 11 h 30 <sup>1</sup>
Exploitant	Privé
Nature du vol	Navigation
Personnes à bord	Pilote et passagère
Conséquences et dommages	Pilote et passagère décédés, ULM détruit

## Perte de contrôle après le décollage, collision avec le sol

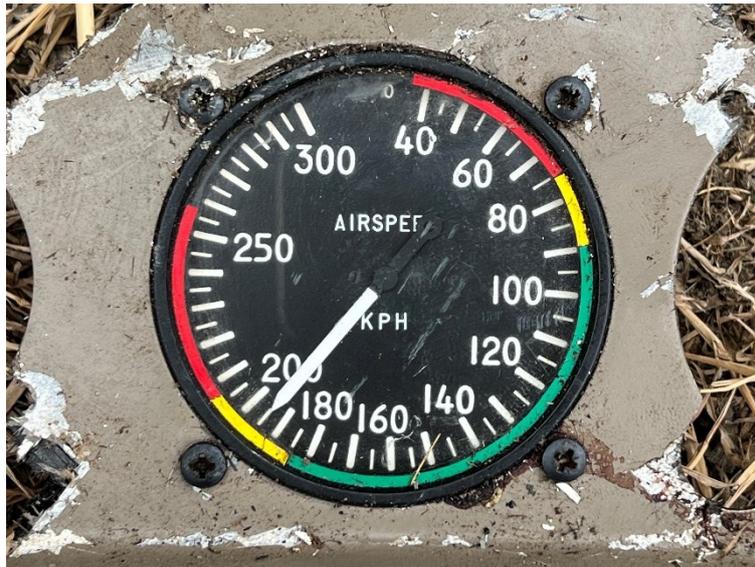
L'aiguille de l'indicateur de vitesse était bloquée et indiquait une vitesse de 195 km/h<sup>2</sup>.

<sup>2</sup> Les marquages de couleur de l'indicateur de vitesse ne sont pas cohérents avec les valeurs du manuel de vol de l'ULM : en particulier, la vitesse à ne jamais dépasser (VNE) est de 180 km/h dans le manuel de vol et de 205 km/h sur l'instrument.

Figure 1 : badin bloqué sur 195 km/h (Source : BEA)

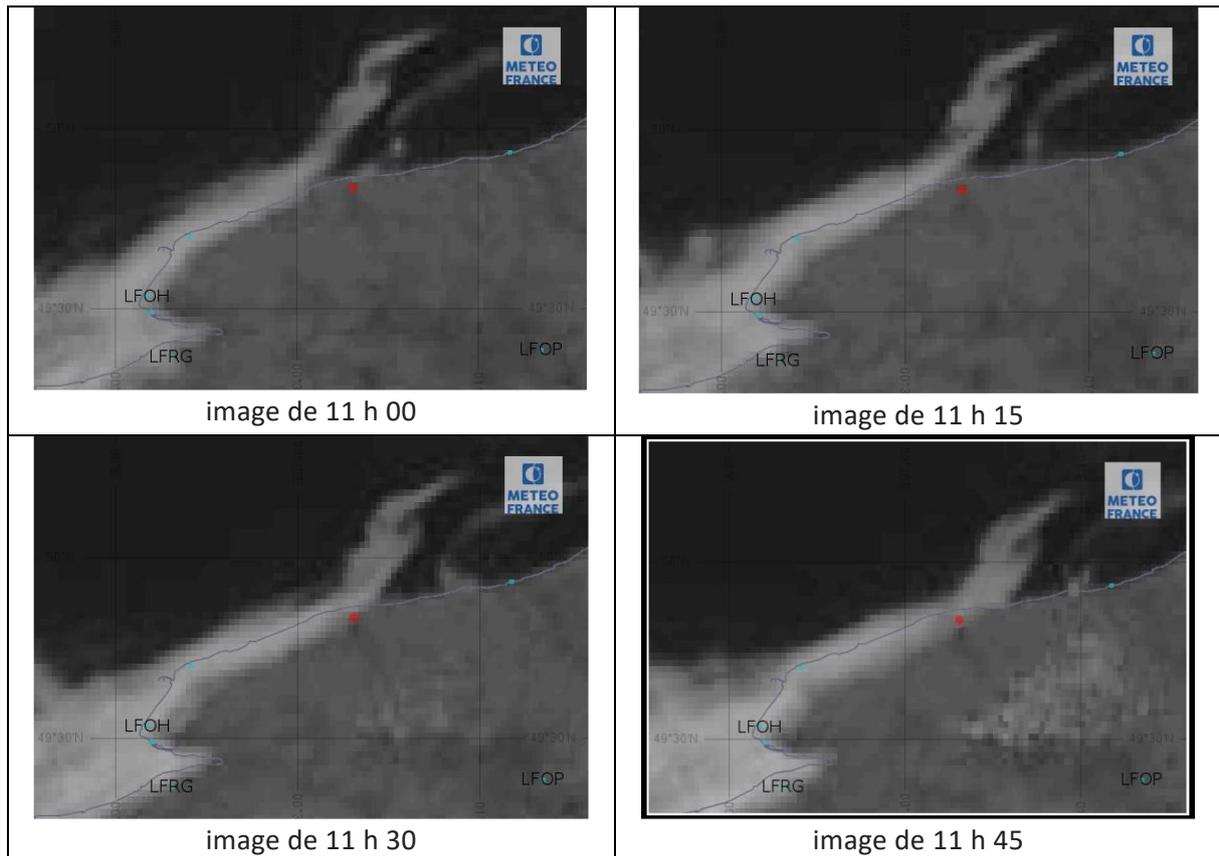
Les images satellite du spectre visible montraient la présence et l'évolution de la brume de mer sur la zone de l'accident.

Figure 2 : images satellite visible (Source : Météo-France)  
(le point rouge correspond à l'aérodrome de Saint-Valéry - Vittefleur)
