**Accident** de l'ULM multiaxes ZT 610  
identifié **77AUM**  
le vendredi 6 septembre 2024  
au Frestoy-Vaux (60)

**Ouverture de la verrière en vol, collision avec le sol,  
incendie, en vol de contrôle**

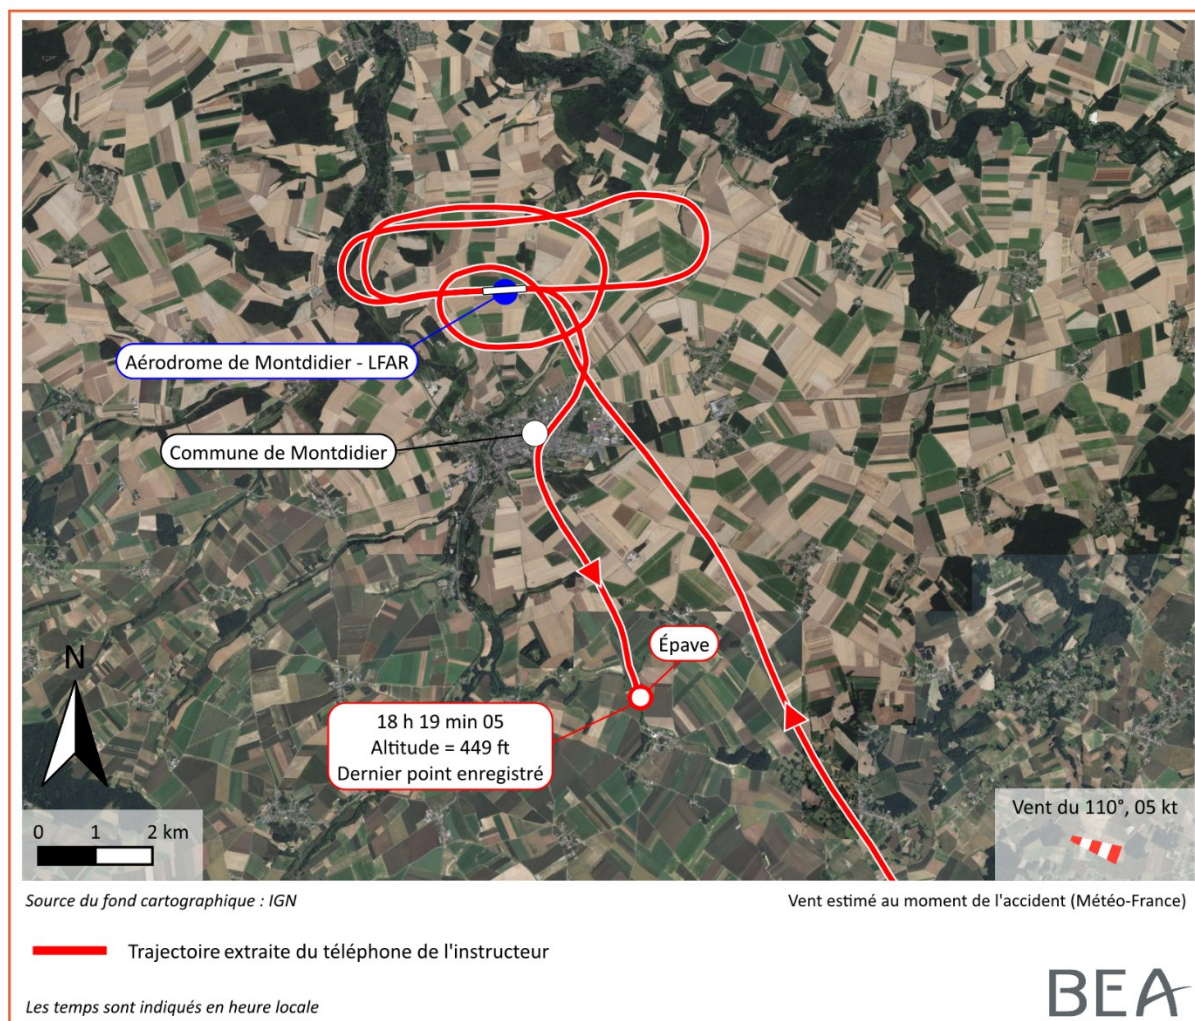
La trajectoire enregistrée montre qu'à 18 h 19, alors que l'ULM est en palier à une altitude d'environ 1 600 ft, soit une hauteur d'environ 1 300 ft, il passe brutalement en descente puis entre en collision avec le sol.

Figure 1 : trajectoire extraite du téléphone de l'instructeur

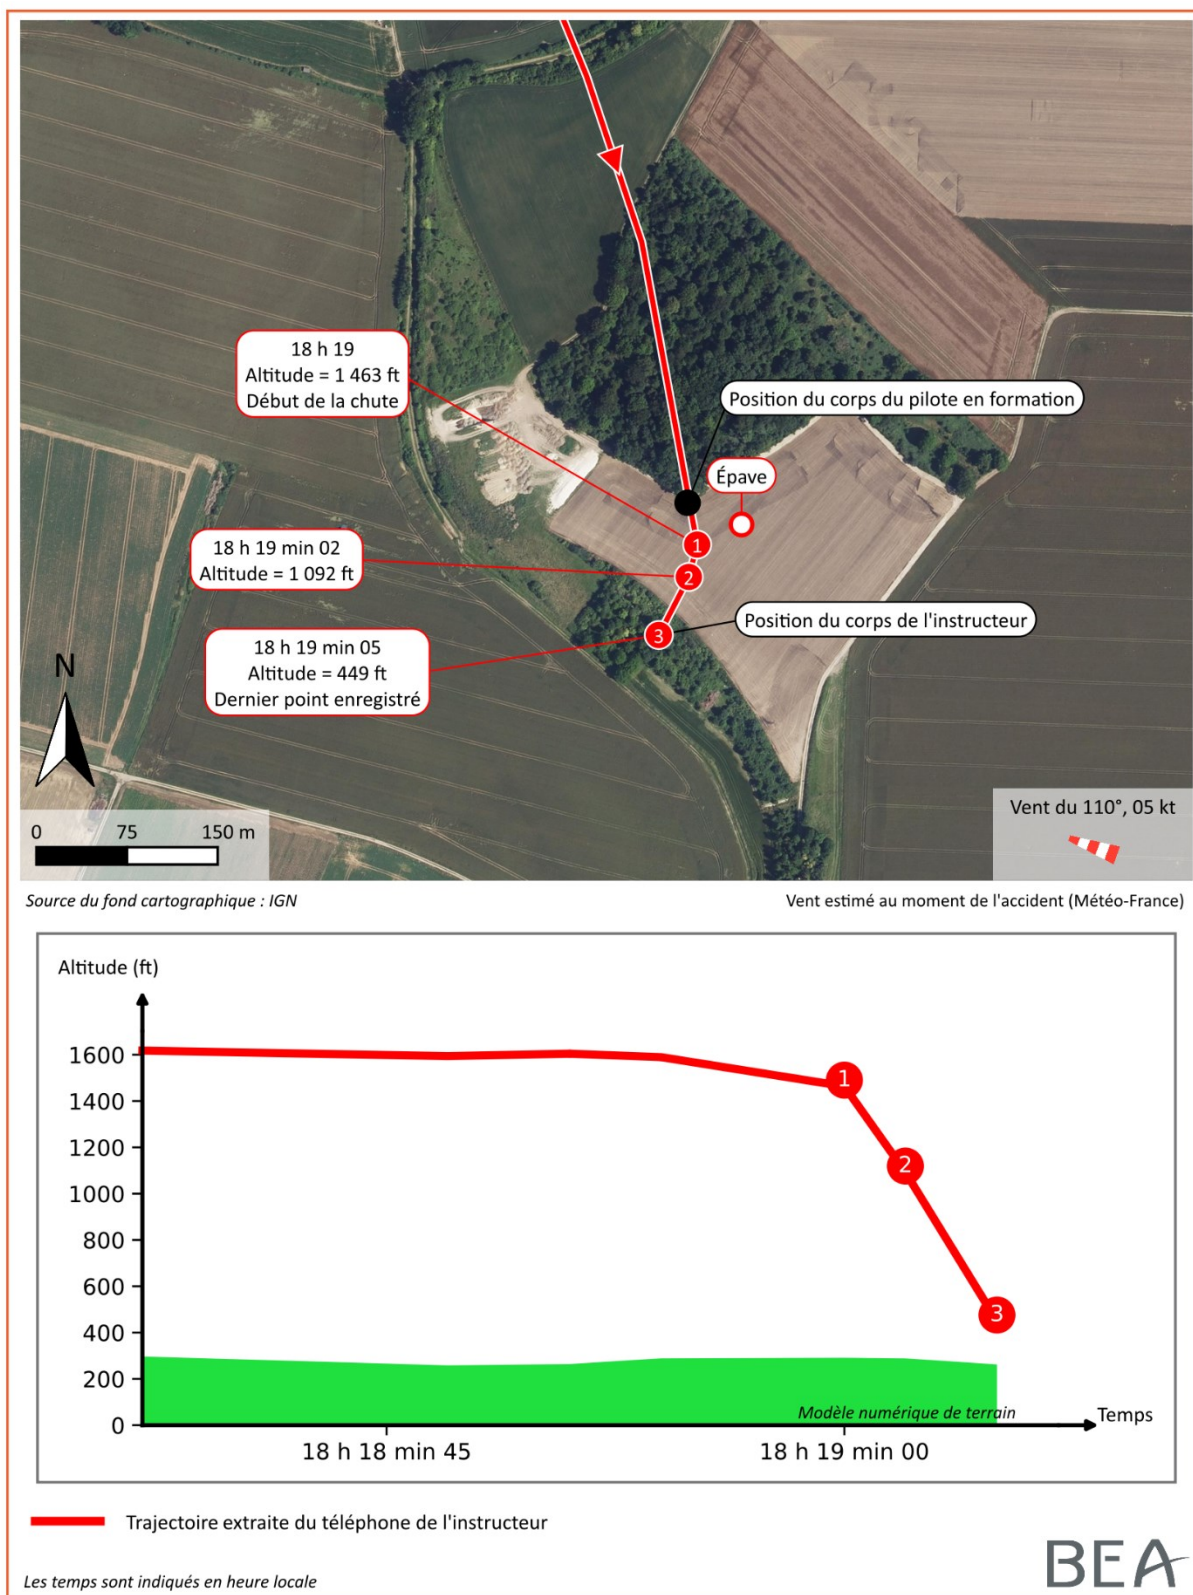
Figure 2 : trajectoire extraite du téléphone de l'instructeur

Les points ①, ② et ③ correspondent aux trois dernières positions enregistrées par le téléphone de l'instructeur. Ce téléphone a été retrouvé à proximité de l'instructeur.

L'enquête n'a pas permis de déterminer à quel instant l'instructeur a été éjecté de l'ULM et par conséquent jusqu'à quel instant la trajectoire correspond à celle du 77AUM.

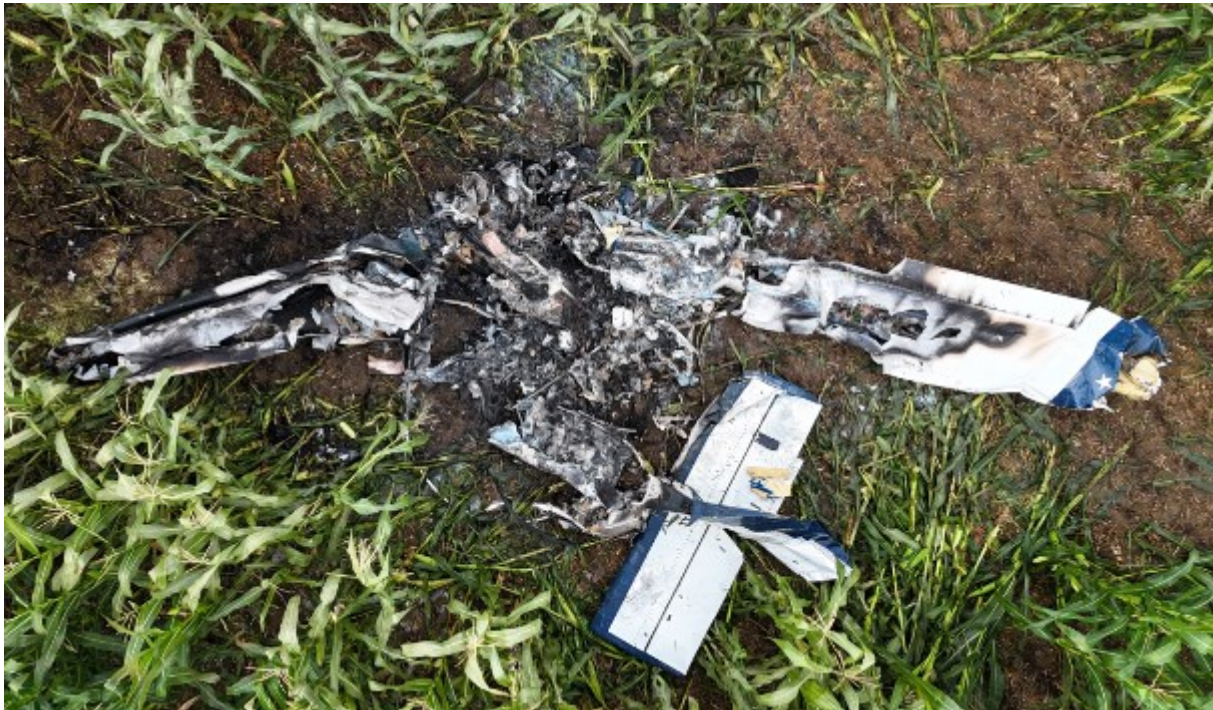
L'examen global de l'épave permet d'établir que cette dernière est complète et regroupée. L'ULM est entré en collision avec le sol avec une assiette proche de la verticale, les commandes de vol étaient continues avant l'impact.

Figure 5 : vue de l'épave (source : BEA)

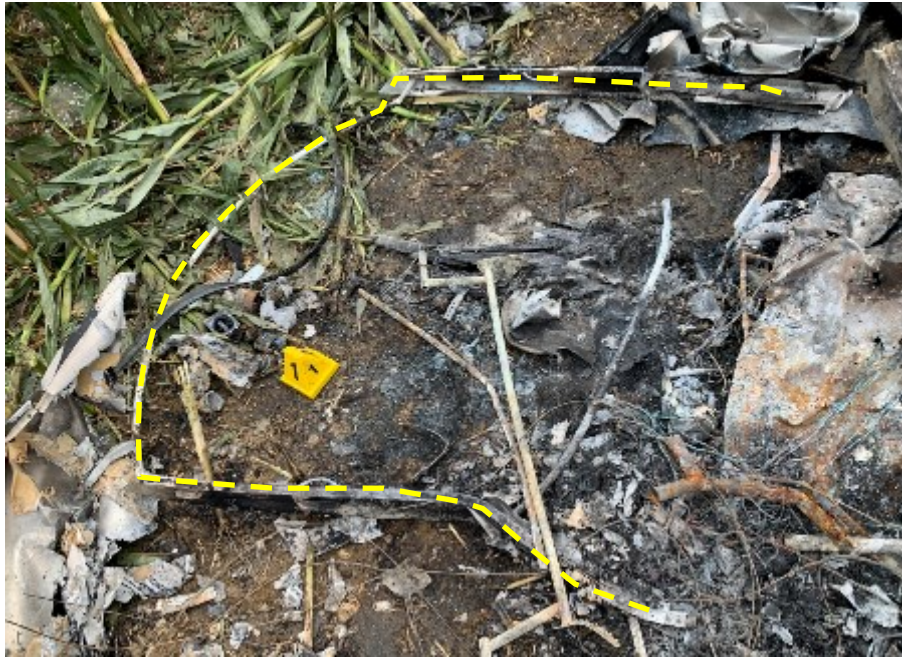
Figure 6 : cadre de la verrière (source : BEA)

Le système de fermeture de la verrière est constitué de deux crochets intégrés au fuselage (l'un à droite et l'autre à gauche de la cabine) reliés par un câble de sorte que leurs mouvements sont symétriques. Le crochet de gauche est connecté à une poignée. Lorsque l'on actionne la poignée selon un mouvement de translation vers l'avant de l'ULM, ces crochets viennent se placer au-dessus de deux ferrures situées sur le cadre de la verrière, empêchant ainsi son ouverture.

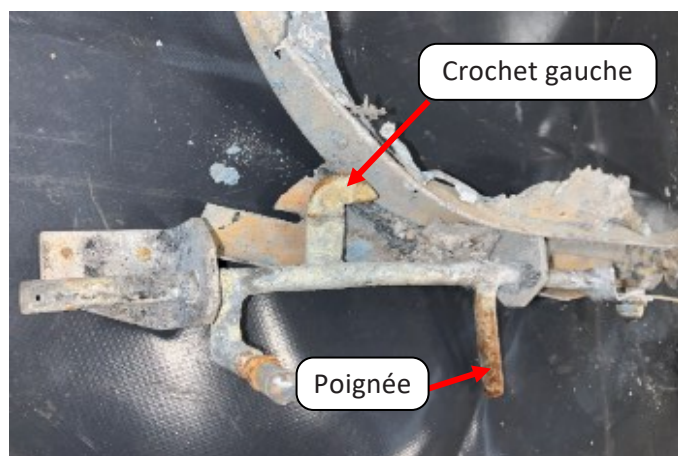
Figure 8 : poignée de fermeture de la verrière du 77AUM (source : BEA)

Sur le 77AUM comme sur l'ULM de type équivalent, il n'a pas été observé de système de verrouillage permettant d'empêcher une ouverture intempestive.

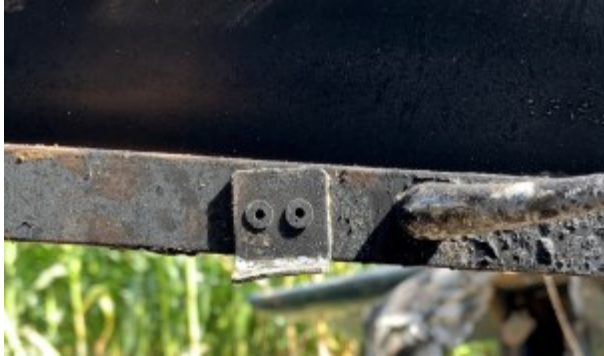
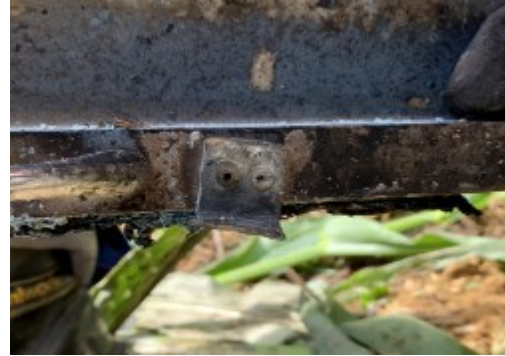
Il a été constaté que les deux ferrures de la verrière du 77AUM sont déformées vers le bas (voir **Figure 9** et **Figure 10**).

*Figure 9 : ferrure de la verrière côté gauche*  
(source : BEA)

*Figure 10 : ferrure de la verrière côté droit*  
(source : BEA)

Il n'a pas été possible de déterminer si ces déformations résultent d'une usure antérieure au vol ou si elles sont la conséquence de l'ouverture de la verrière lors du vol de l'événement.

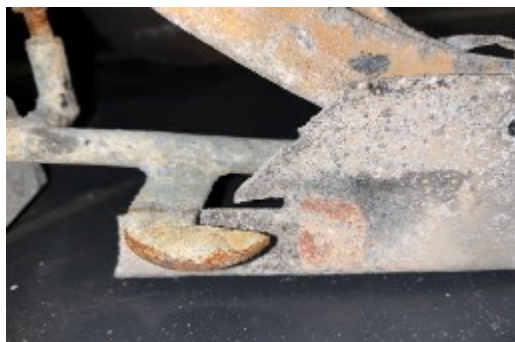
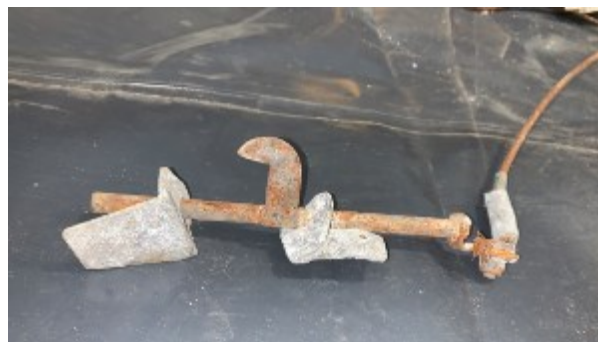
Par ailleurs, le crochet gauche et le crochet droit présentent des déformations vers le haut, cohérentes avec les déformations vers le bas observées sur les ferrures (voir **Figure 11** et **Figure 12**).

*Figure 11 : détail du crochet gauche*

*Figure 12 : crochet droit*
