Accident survenu à l'ULM pendulaire DTA Dynamic Feeling
912UL Diva
identifié **77BIQ**
le 20 août 2022
à Meaux-Esbly (77)

Perte de contrôle en montée initiale, tumbling, collision avec le sol, lors d'un vol local à titre onéreux

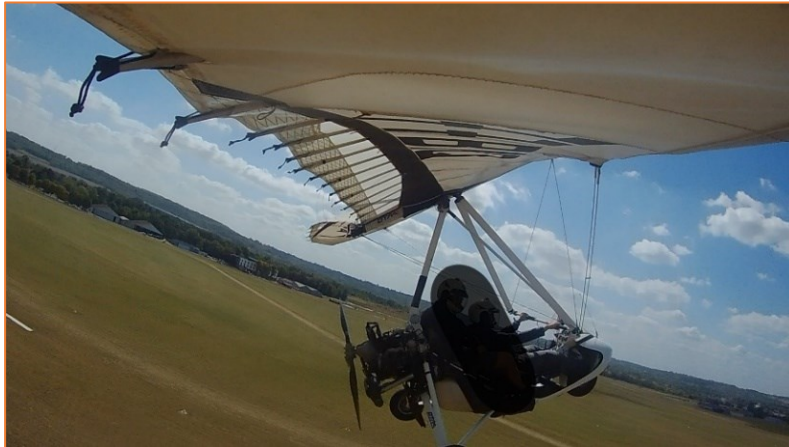
Figure 1 : champ de vision enregistré par la caméra

L'examen de l'enregistrement vidéo du vol de l'accident n'a pas mis en évidence de dysfonctionnement technique sur le pendulaire. L'analyse spectrale du son enregistré sur cette vidéo permet de conclure que le moteur fonctionnait de manière continue jusqu'à la perte de contrôle.

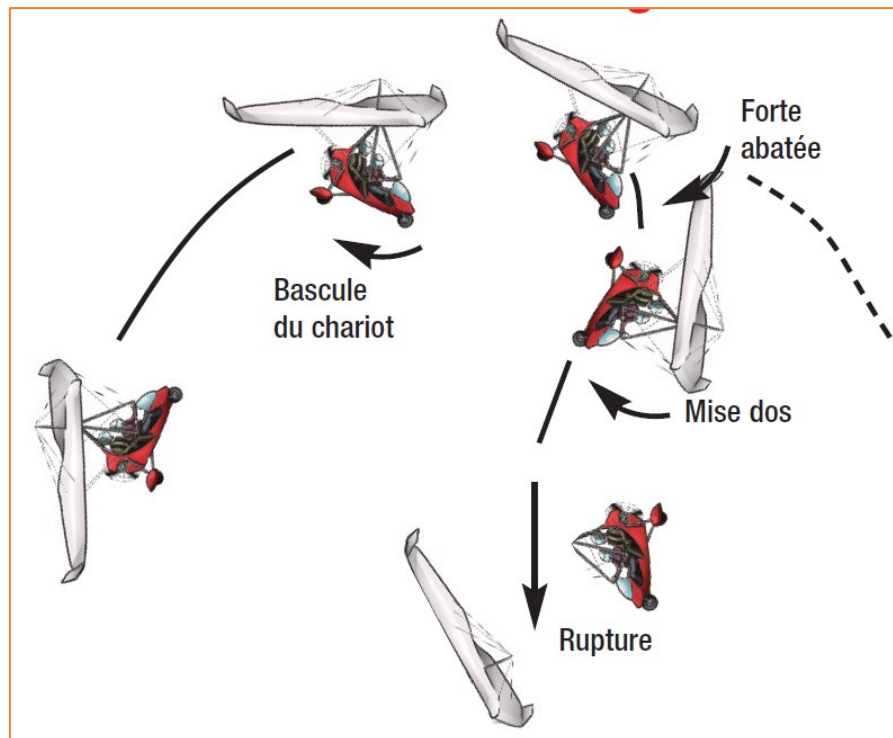
Selon le [Mémo sécurité du pilote ULM](#), ce basculement vers l'avant peut survenir en cas de décrochage sur trajectoire montante, ressource ou montée à forte assiette. Il est incontrôlable.

Figure 2 : tumbling (Source : FFPLUM)⁴

Le manuel du pilote d'ULM indique qu'après l'abatée la rotation est très rapide. Il est rare que la structure de l'aile résiste aux contraintes.

⁴ Contrairement à cette illustration, extraite du Mémo sécurité du pilote ULM, 6^{ème} édition, lors de l'accident du 77BIQ, il n'y a pas eu détachement de l'aile pendant la chute du pendulaire.
