Accident de l'ULM pendulaire Air Création
GTE Trek 700E / Fun 450
identifié **79HX**
survenu le 9 août 2020
à Aslonnes (86)

**Approche avec vent arrière, turbulences en courte finale,
remise de gaz, contrôle insuffisant de la trajectoire,
collision avec un arbre puis le sol, incendie**

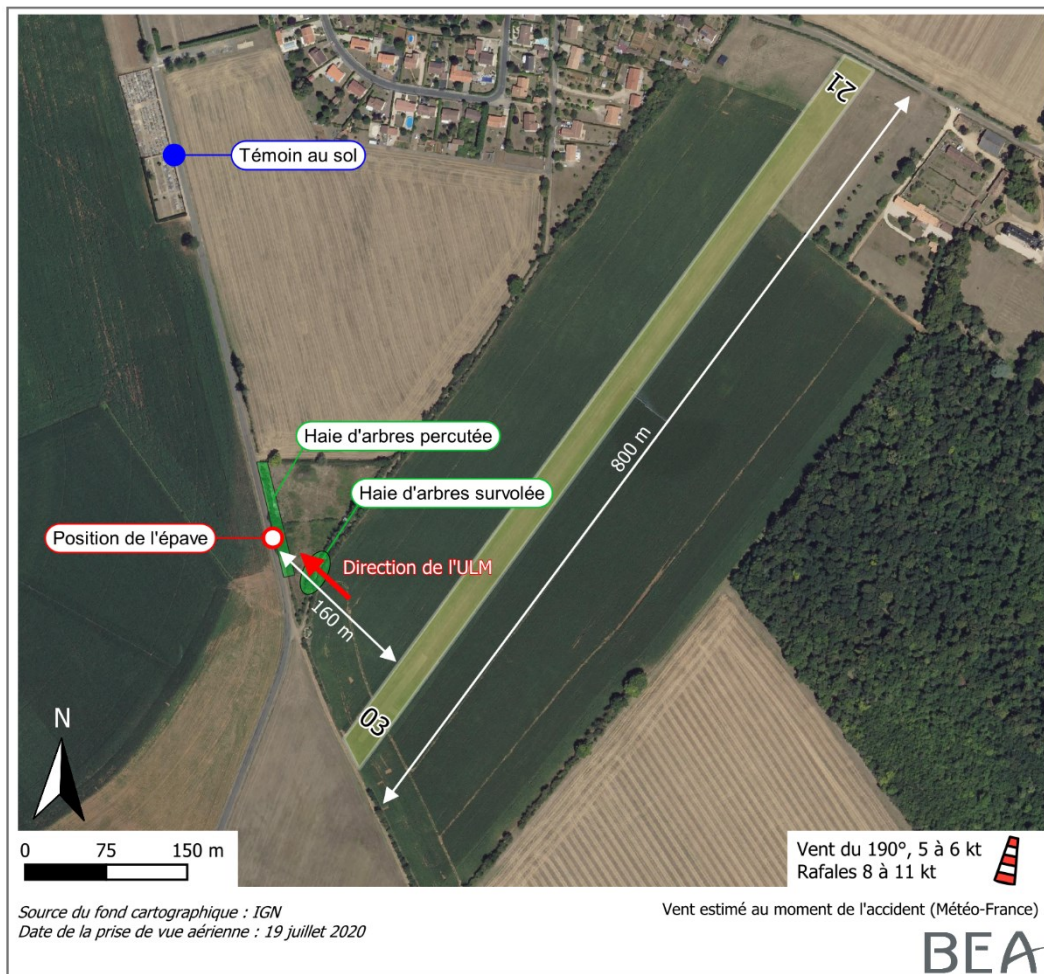
Après 35 minutes de vol, il passe à la verticale de la plate-forme ULM pour effectuer la reconnaissance des installations à une altitude de 1 500 ft (environ 1 000 ft de hauteur) puis il s'intègre en début de branche vent arrière pour un circuit main droite pour la piste 03. En fin d'étape de base, il rencontre des turbulences et l'ULM s'enfonce légèrement. Lors de la courte finale, il rencontre d'autres turbulences, cette fois-ci plus fortes. L'ULM s'enfonce de nouveau et le passager suggère au pilote de remettre les gaz. Le pilote applique la pleine puissance, l'ULM se déporte du côté gauche de l'axe de piste, entre en collision avec un arbre puis avec le sol.

Figure 1 : fin de la trajectoire du 79HX

Décrivant par ailleurs une situation de stress intense, le pilote n'a pas été en mesure de contrôler la trajectoire du pendulaire qui s'est déporté du côté gauche de la piste, ne reprenant pas suffisamment de hauteur pour éviter la collision avec un arbre.
