# Accident de l'hélicoptère ULM classe 6 LCA<sup>1</sup> LH212 Delta<sup>2</sup> identifié 83AQG

survenu le 24 septembre 2019  
près de Montélimar (26)

## Rupture d'une pale du rotor anti-couple en tour de piste, perte de contrôle et collision avec le sol, en instruction

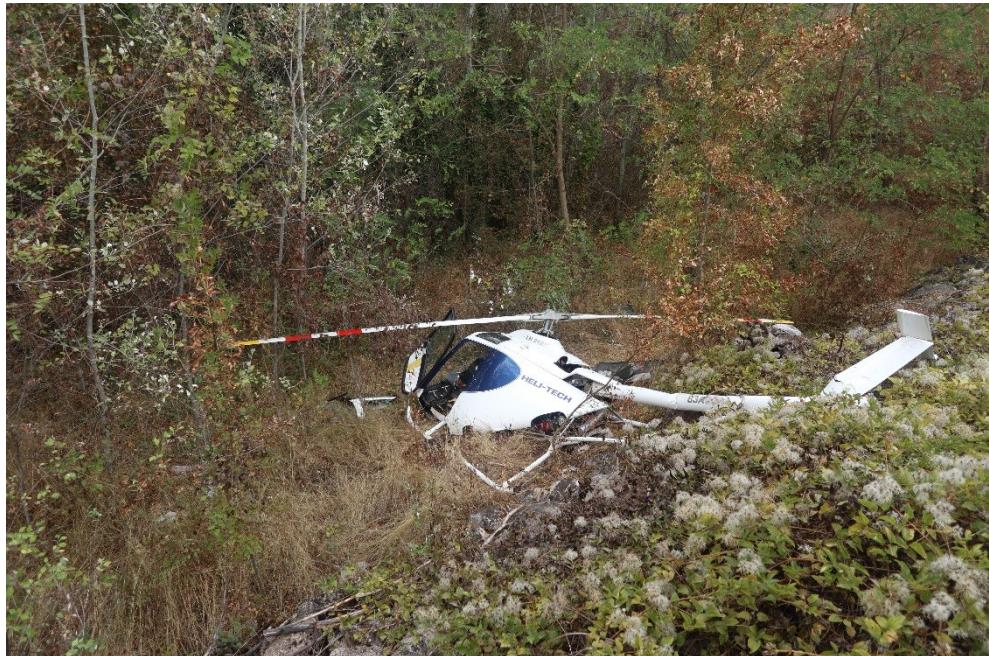
**Figure 2 : site de l'épave principale (Source : BEA)**

L'épave principale est regroupée et présente de fortes compressions du bas vers le haut : l'hélicoptère est entré en collision avec le sol, à plat et avec une énergie importante. Les traces de déformation de la poutre de queue indiquent que l'hélicoptère se trouvait en rotation sur lui-même lors de la collision avec le sol.

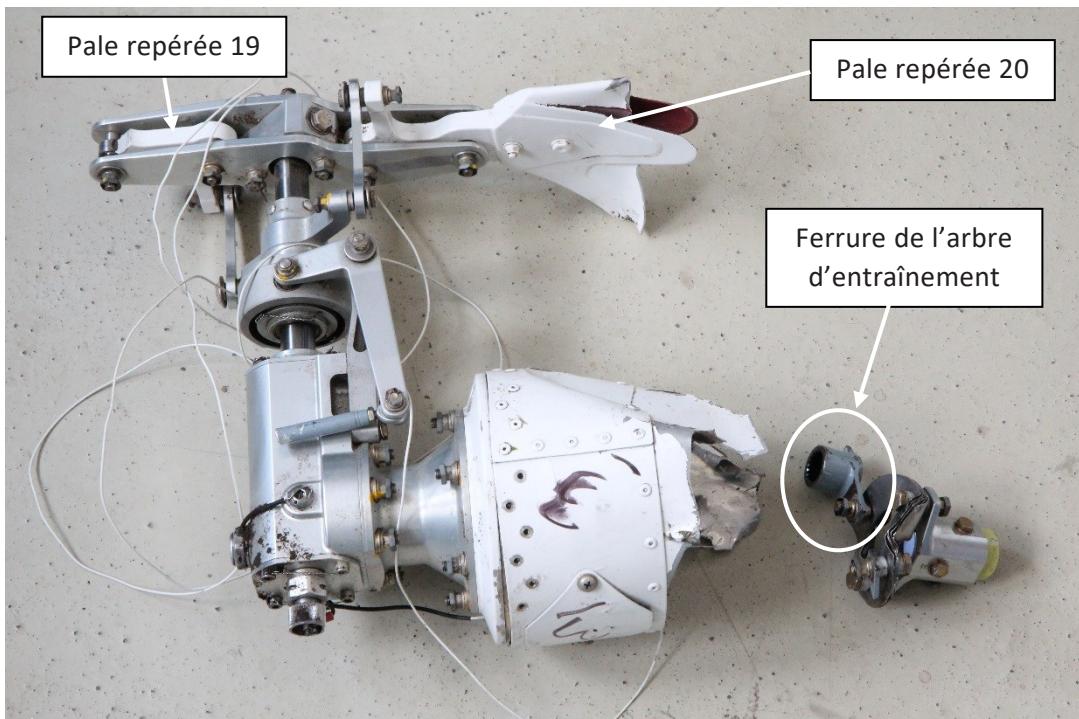
*Figure 3 : extrémité de la poutre de queue et RAC (Source : BEA)*

La tôle de la poutre de queue est arrachée et de nombreux rivets sont manquants ou cisaillés. L'une des biellettes du mécanisme de changement de pas ainsi qu'une oreille de l'une des ferrures de l'arbre d'entraînement sont rompues. L'examen de ces différents endommagements indique des ruptures par surcharge, sans pré-endommagement antérieur à l'accident.

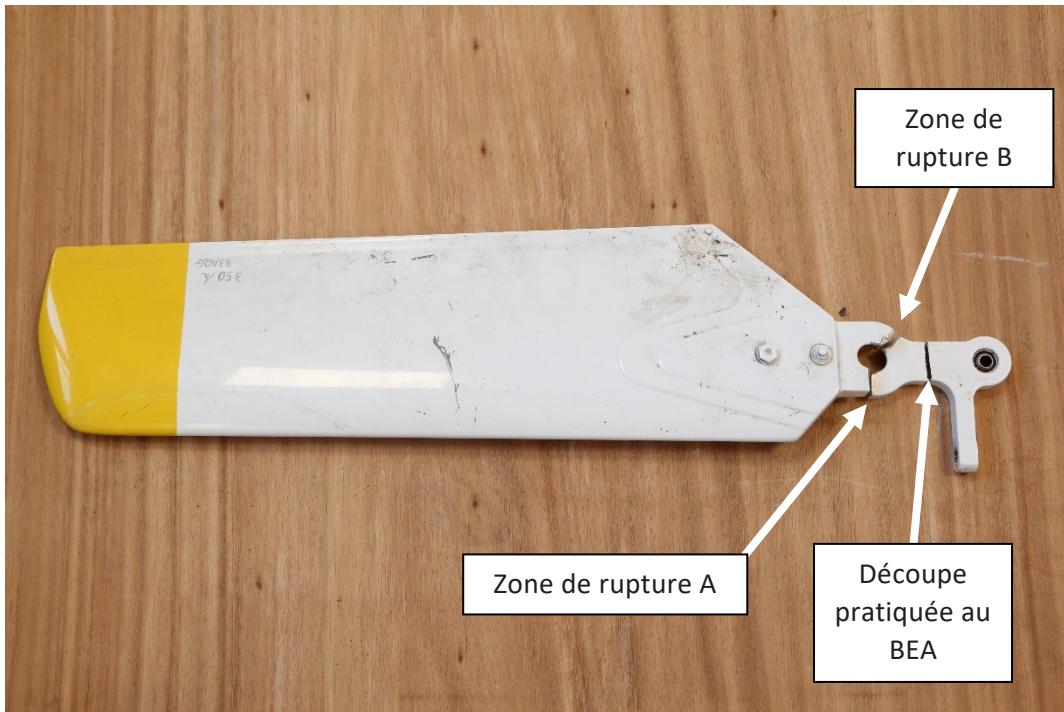
**Figure 5 : pale repérée 19 (Source : BEA)**

La pale repérée 19 est rompue dans son pied de pale au niveau de la fixation extérieure sur le moyeu. La rupture de cette pale ne s'est pas accompagnée de déformations.

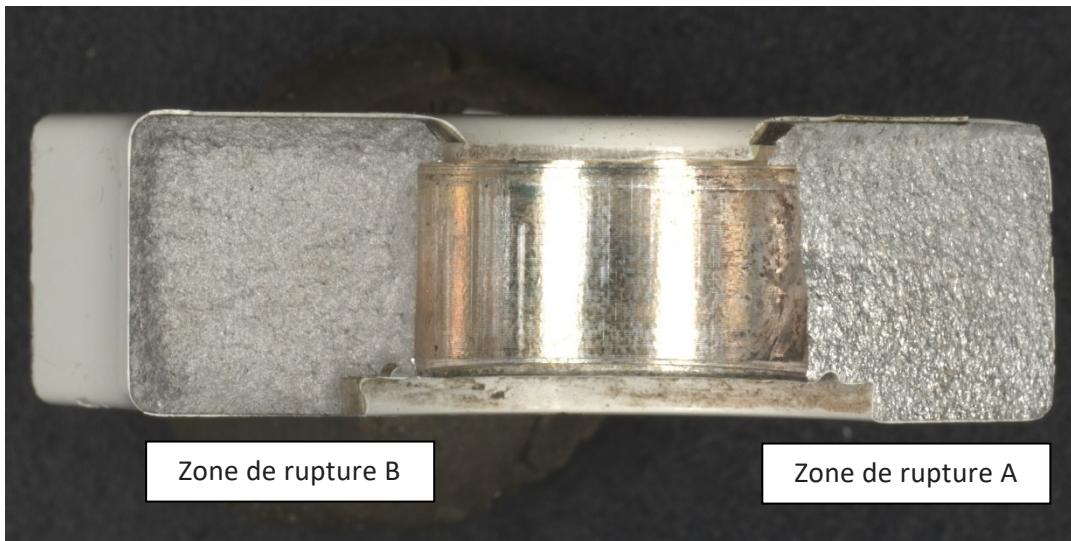
**Figure 6 : vue d'ensemble de la zone de rupture (Source : BEA)**

Les deux zones de rupture présentent des aspects différents : la zone de rupture A présente un aspect lisse et brillant tandis que la zone de rupture B présente un aspect mat et granuleux.

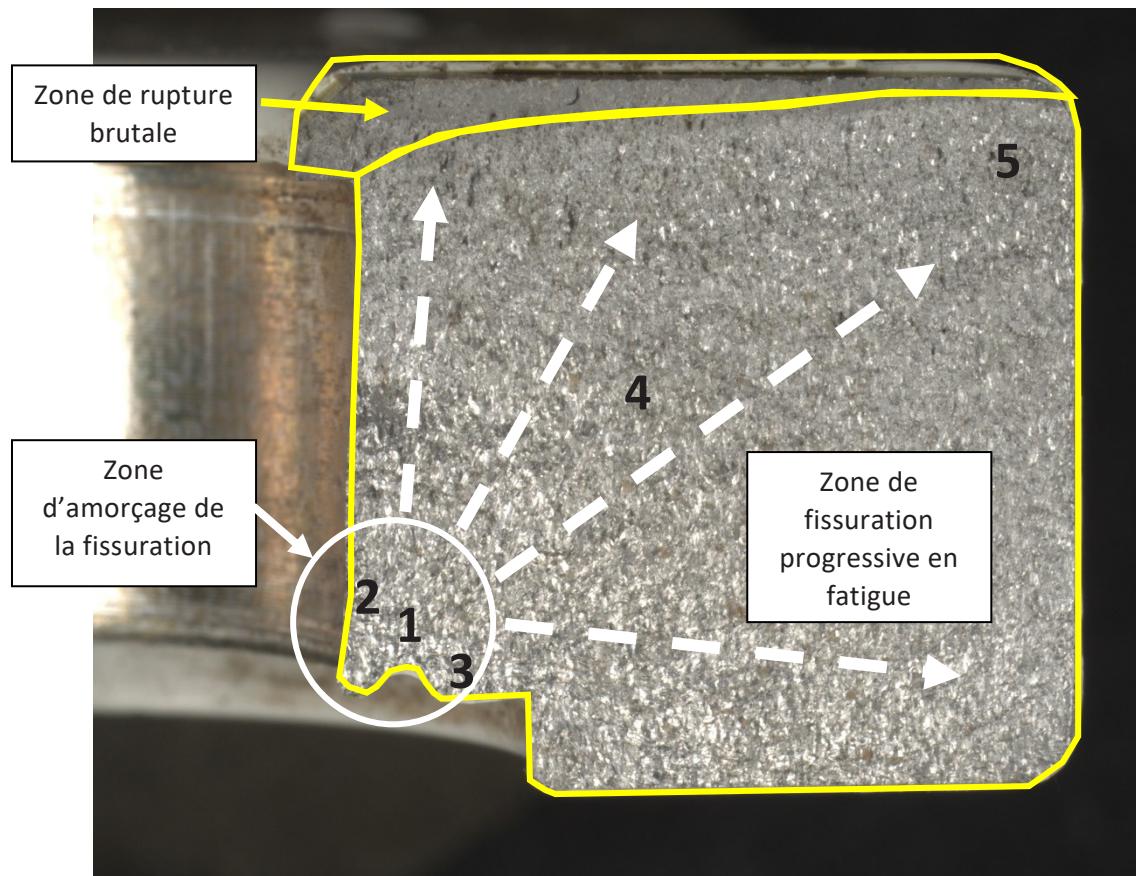
L'observation au microscope à balayage électronique (MEB) de la zone de rupture A révèle deux régions distinctes (voir Figure 7) :

- une première région caractérisée par des micro-stries de fissuration en fatigue. La propagation de la fissuration en fatigue s'est effectuée sur quasiment toute la section du pied de pale. Cet endommagement est antérieur à l'accident ;
- une zone de rupture brutale.

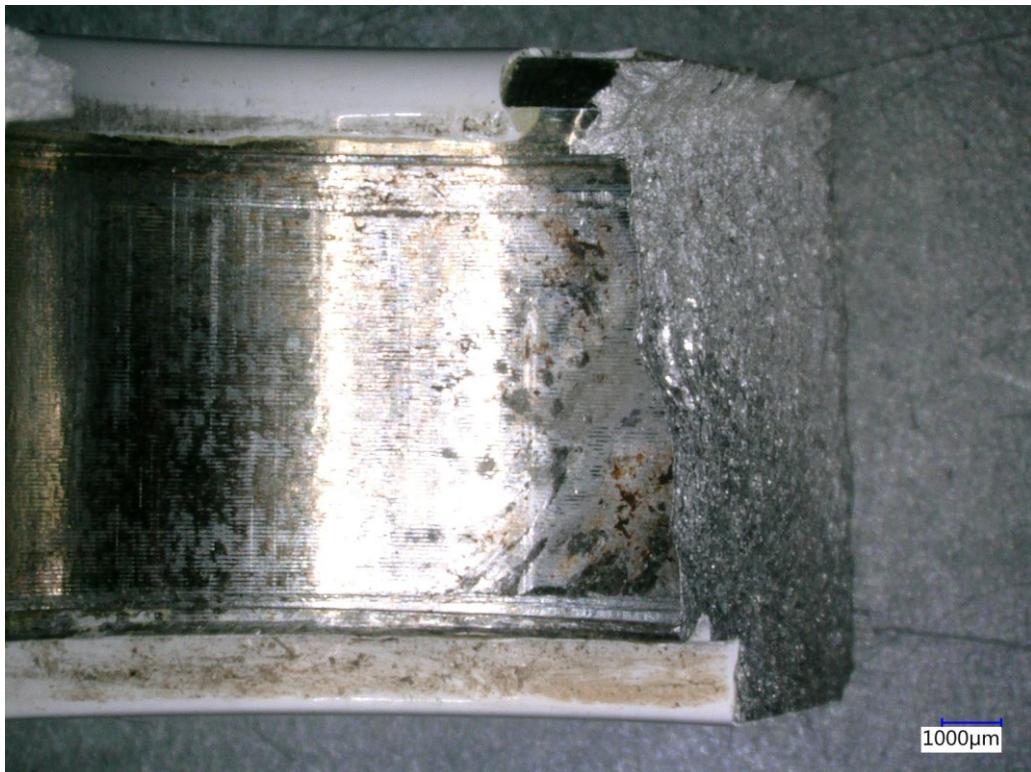
On observe du *fretting* dans la zone d'amorçage. Le *fretting* est un phénomène physique causé par le frottement répété de surfaces en contact. Le *fretting* produit de l'usure, de l'oxydation, de la déformation et des modifications physico-chimiques des surfaces affectées.

*Figure 13 : fretting (Source : BEA)*  
*Note : la photo montre le fragment du côté du pied de pale.*

Il n'a pas été possible de déterminer à quel moment la fissuration s'est amorcée ni à quelle vitesse elle s'est propagée. L'origine du fretting observé en zone A n'a pas pu être déterminée.

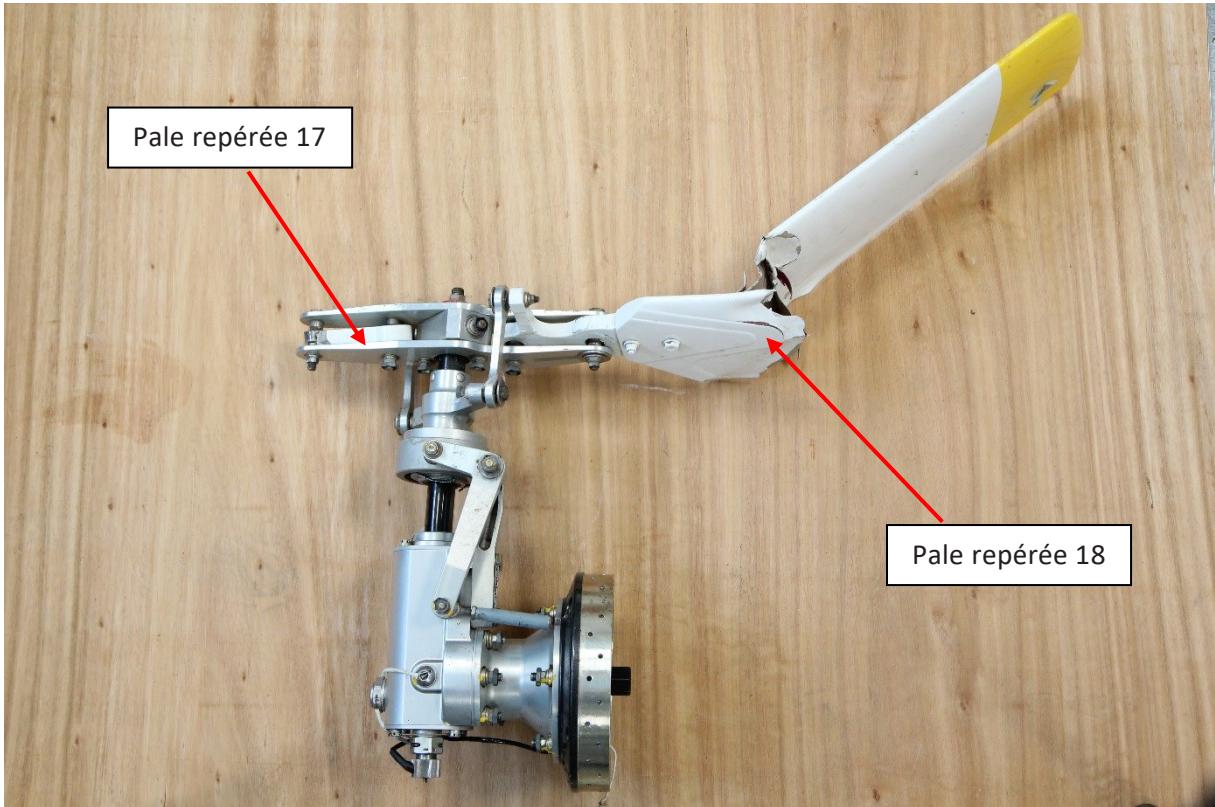
Figure 14 : RAC du 07-QL (Source : BEA)

Un examen visuel montre que la pale repérée 17 du 07-QL est rompue de façon similaire à la pale repérée 19 du 83AQG. Deux zones de rupture présentent des aspects différents, lisse et brillant pour l'une, mat et granuleux pour l'autre, aux mêmes endroits que sur la pale repérée 19 du 83AQG.

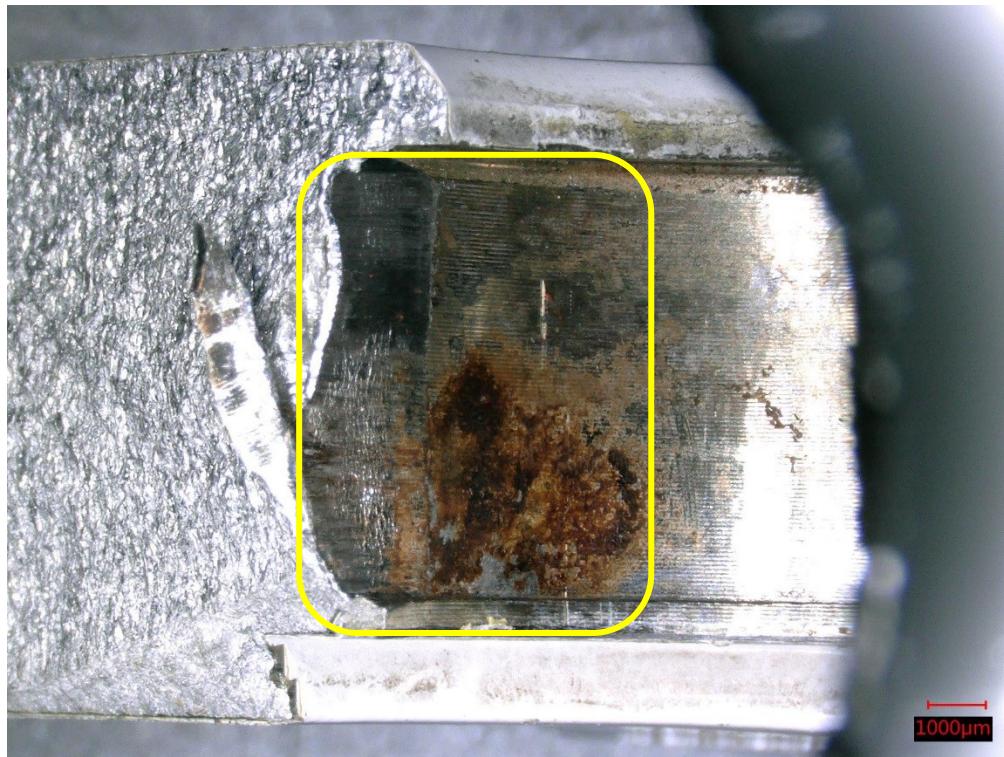
Du *fretting* est également observé au même endroit que sur la pale repérée 19 du 83AQG.

*Figure 15 : fretting observé sur la pale 17 du 07-QL (Source : BEA)*

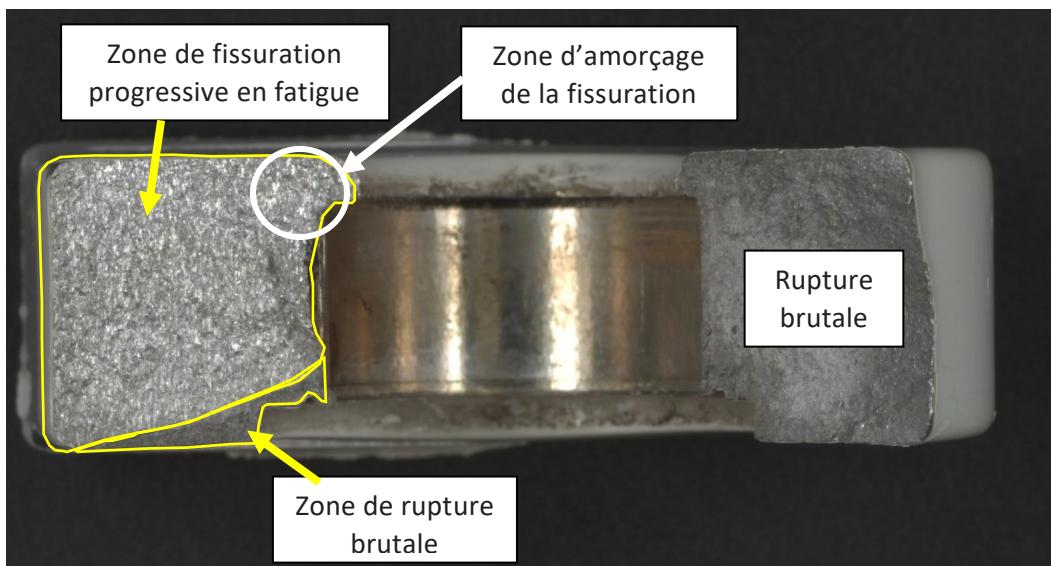
*Figure 16 : vue d'ensemble de la zone de rupture (Source : BEA)*

Un examen micro-fractographique au MEB révèle également des endommagements similaires avec deux régions distinctes (voir Figure 7) :

- une première région caractérisée par des micro-stries de fissuration en fatigue. La propagation de la fissuration en fatigue s'est effectuée sur quasiment toute la section du pied de pale. Cet endommagement est antérieur à l'accident ;
- une zone de rupture brutale.

Sur les pales rompues des deux hélicoptères 83AQG et 07-QL, la localisation du plan de rupture en fatigue est identique.

La seule différence observée entre les pales des deux hélicoptères concerne la zone d'amorçage de la fissuration : au début de l'alésage de la bague d'articulation externe sur la pale repérée 19 du 83AQG et au fond de ce même alésage sur la pale repérée 17 du 07-QL.

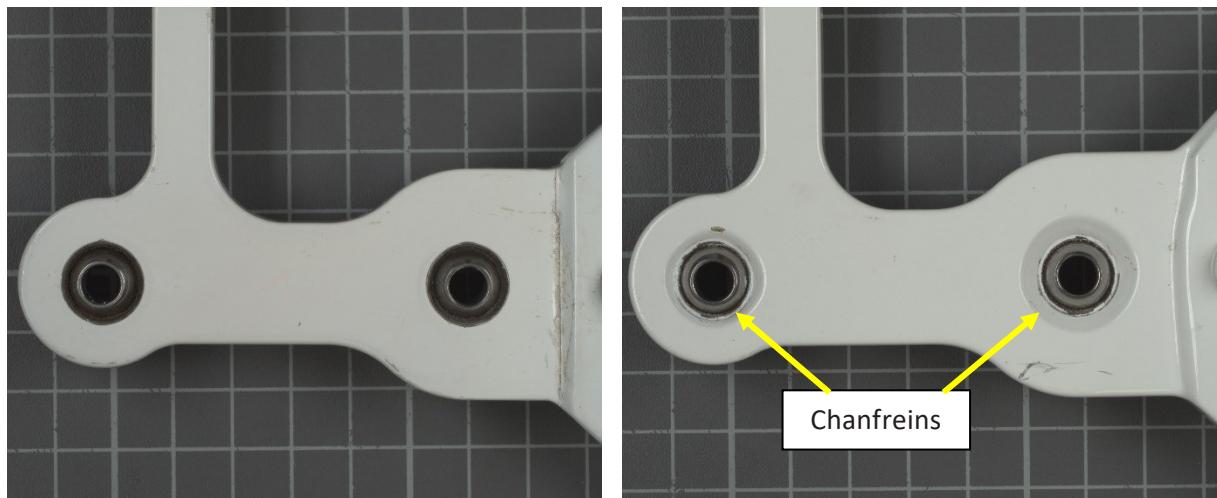
L'examen visuel détaillé des trois pales n'a pas mis en évidence d'endommagement. En revanche, des différences dimensionnelles et de géométrie ont été observées sur les différents pieds de pales : les examens réalisés par le BEA montrent que, sur un même hélicoptère, les deux pales ont des cotes identiques, mais ce n'est pas nécessairement le cas d'un hélicoptère à l'autre.

*Figure 17 (à gauche) : absence de chanfrein sur les pales des deux hélicoptères accidentés, ainsi que sur les pales repérées 09 et 10 (Source : BEA)*

*Figure 18 (à droite) : présence de chanfreins sur la pale repérée 002A (Source : BEA)*

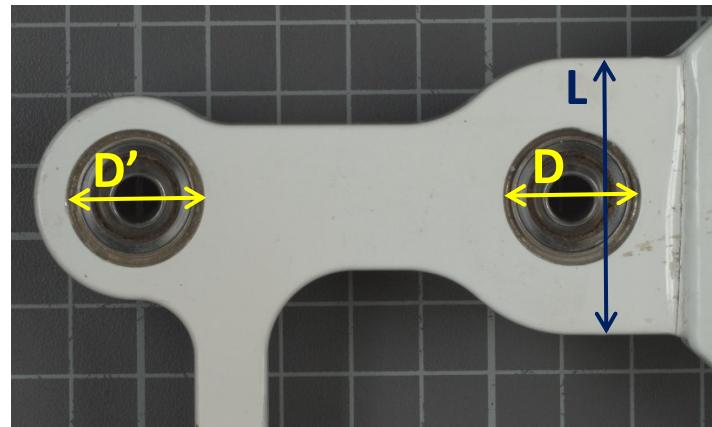
Figure 19 : pied de pale de LH212 (Source : BEA)

Alésages « D » et « D' »	Largeur du pied de pale « L »	Épaisseur du pied de pale au niveau des zones rompues	Présence d'un chanfrein sur la face opposée
Pales repérées 17/18 et 19/20 (accidentées)	21,8 mm	40,3 mm	12,3mm	Non
Pales repérées 09/10	18,5 mm	38,2 mm	12,1 mm	Non
Pale repérée 002A	18,8 mm	40,5 mm	13,8 mm	Oui

La réduction d'une section est par nature propice à l'augmentation du niveau de contrainte locale. La modification de forme du pied de pale de RAC, par rapport à celle de l'hélicoptère Dragonfly, a probablement modifié la répartition des efforts. Néanmoins, en l'absence d'une modélisation des concentrations des contraintes sur l'ensemble de l'assemblage, l'enquête n'a pas pu confirmer de façon certaine si cette évolution de dessin du pied de pale du RAC a créé des zones de concentration de contraintes susceptibles de conduire à des endommagements en fatigue et des ruptures en vol.
