Accident de l'ULM Multiaxes JMB AIRCRAFT VL3
identifié **88PP**
survenu le 16 octobre 2021
sur l'aérodrome de Beaune-Challanges (21)

Perte de contrôle en montée initiale, collision avec le sol

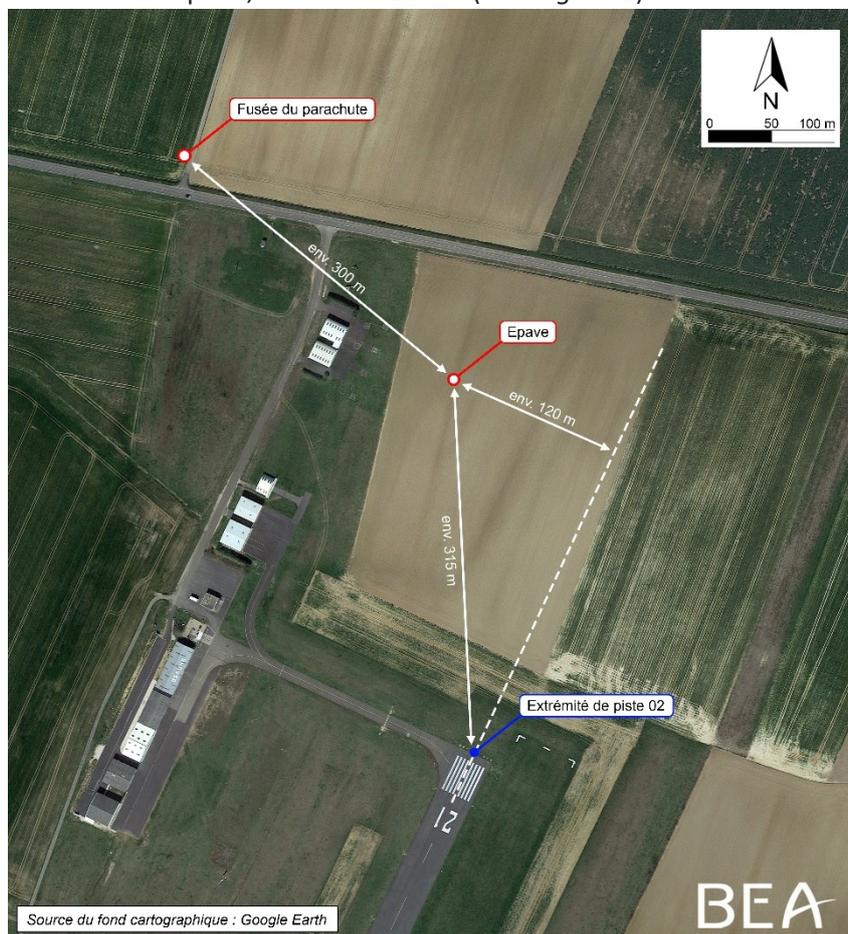
Figure 1 : vue d'ensemble du site

L'épave est localisée dans un champ de culture basse situé dans la prolongation de la piste 02³ de l'aérodrome de Beaune-Challanges. Elle se trouve à environ 315 m de l'extrémité de la piste 02 et décalée à gauche de l'axe de piste, d'environ 120 m (voir *Figure 1*).

L'épave de l'ULM est complète et regroupée. Elle repose sur le ventre avec une orientation au cap 073. Elle est presque complètement consumée par l'incendie post-impact.

L'examen du site et des déformations sur l'épave permet de conclure que l'ULM est entré en collision avec le sol sur le ventre, quasiment à plat, sans rebond. Les trains d'atterrissage et les volets étaient rentrés, et le moteur était en rotation au moment de la collision avec le sol. Malgré l'incendie, la continuité des commandes a pu être confirmée sur les trois axes de l'ULM.

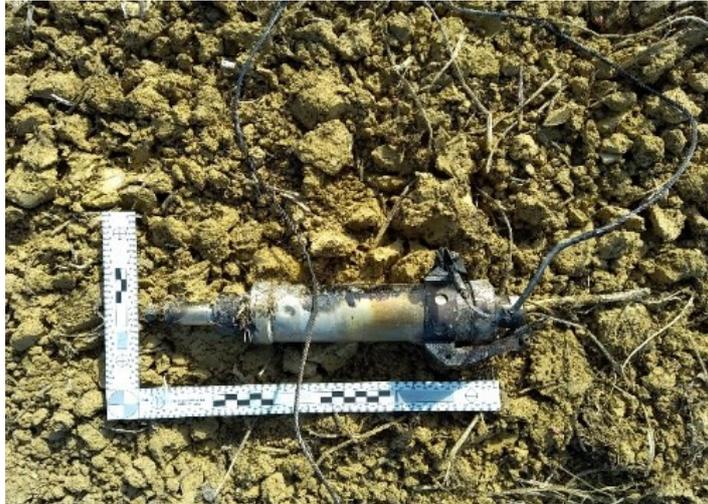
Figure 2 : photo de la fusée de parachute (Source : BEA)

La fusée du parachute de secours a été retrouvée à environ 300 m au nord-ouest de l'épave. La poignée de déclenchement du parachute était encore dans son logement. Le déclenchement de la fusée résulte de l'incendie et non d'un déclenchement volontaire du pilote ou de la passagère.

Cet accident a mis en évidence le risque de suraccident lié au déclenchement intempestif d'un parachute de secours. Ce risque existe d'autant plus si un incendie postimpact se déclenche ou si l'épave est manipulée. La mise à feu non commandée d'une fusée de parachute de secours est de nature à provoquer des blessures graves ou mortelles aux personnes situées à proximité de l'épave.
