**Accident** de l'ULM multiaxes HUMBERT AVIATION - TETRAS 912 CS  
identifié **88SY**  
le dimanche 26 mai 2024  
à Saint-Oger (88)

**Virage à forte inclinaison en descente, collision avec la  
végétation puis le sol**

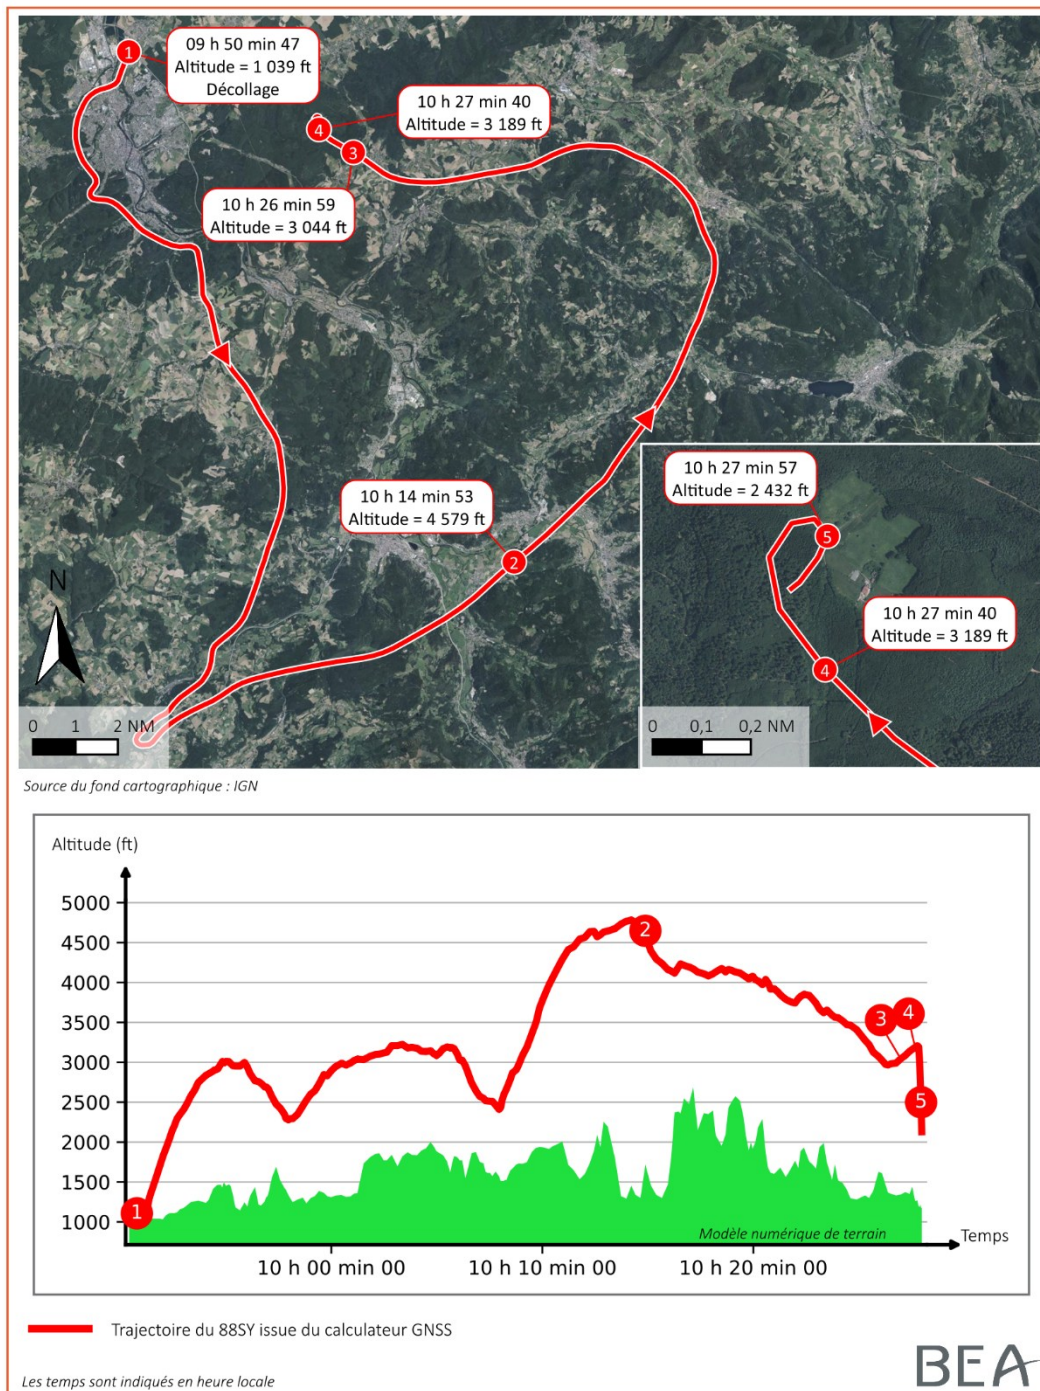
Figure 1 : trajectoire du 88SY

Le pilote réalise les vingt premières minutes de vol à une altitude d'environ 3 000 ft. Il monte ensuite jusqu'à une altitude d'environ 4 500 ft (Point **②**), puis descend jusqu'à environ 3 000 ft (Point **③**). Alors qu'il est à 3 200 ft (Point **④**), il vire vers la droite. Lors du virage, l'ULM perd rapidement de l'altitude (Point **⑤**) et entre en collision avec la végétation puis le sol.

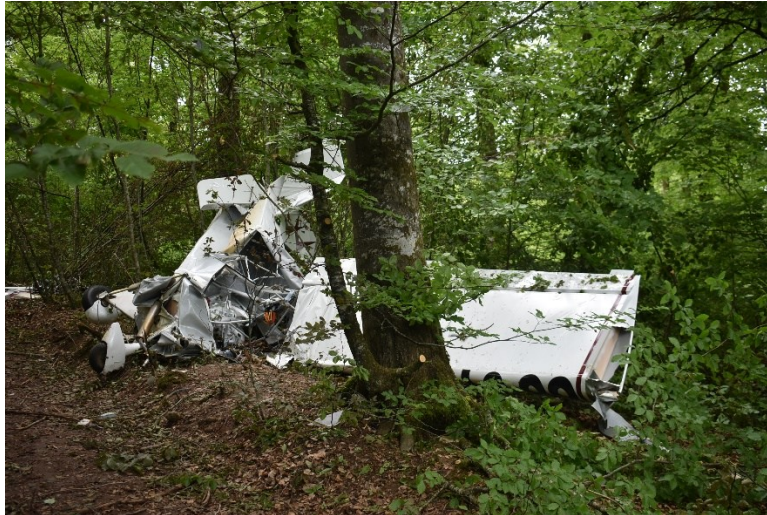
Figure 2 : site de l'accident (Source : BEA)

L'épave était située dans la forêt de Saint-Oger. Les arbres ont une hauteur d'une vingtaine de mètres à cet endroit. Les traces laissées dans la végétation par le passage de l'ULM indiquent que la trajectoire était quasi verticale.

Lors de l'examen sur site, une odeur de carburant était présente. Le moteur était enfoui dans le sol.

Le parachute était sorti de son logement. Il n'était pas déployé. Le système pyrotechnique a très probablement été déclenché par les déformations de la structure de l'ULM lors de l'impact avec le sol.

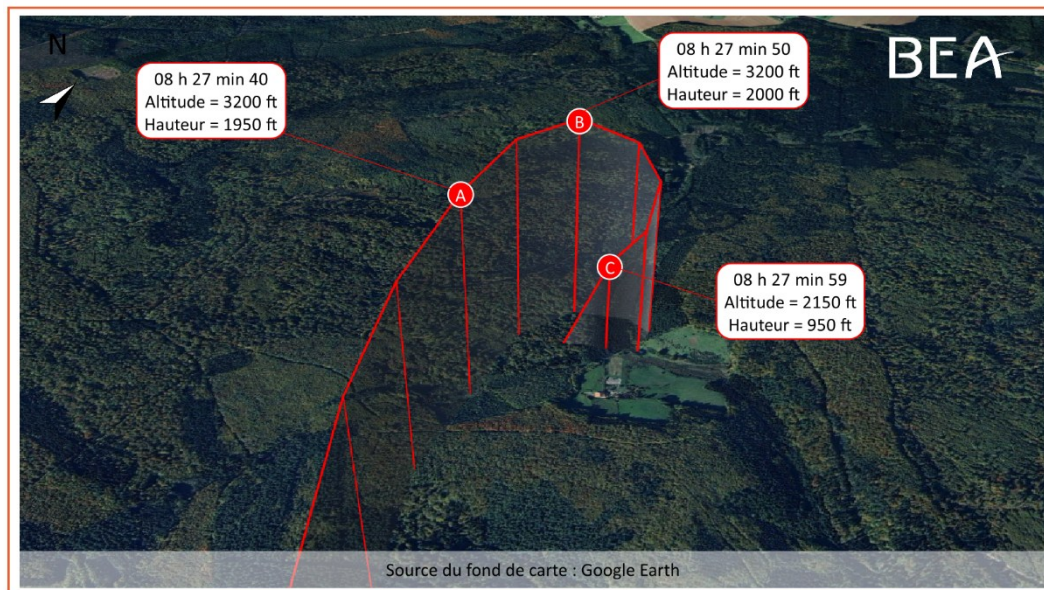
Figure 3 : fin de trajectoire du 88SY

- lors de la mise en virage à droite, la vitesse air, estimée à partir de la trajectoire et des données de vent Météo-France, est de l'ordre de 85 à 90 kt (voir **Figure 3**, Point **A**). L'altitude est en légère augmentation entre 3 000 et 3 200 ft ;
- l'altitude reste globalement constante pendant 10 s (jusqu'au Point **B**), tandis que l'inclinaison estimée (à partir de la vitesse sol et du taux de virage) augmente au-delà de 30° ;
- l'altitude diminue ensuite rapidement, passant de 3 200 ft à 2 100 ft (Point **C**, dernier point enregistré considéré comme valide) en 9 s, tandis que l'inclinaison estimée atteint 70°. La trajectoire indique un resserrement du virage à droite. La vitesse verticale moyenne est de l'ordre de - 8 000 ft /min pendant la descente. L'impact est estimé à environ 5 s plus tard.

La mise en virage, la vitesse verticale importante et l'augmentation de l'inclinaison conduisent à envisager l'hypothèse d'un départ en virage engagé. Le virage engagé est un virage à forte inclinaison, en descente et à vitesse importante.

Les données de trajectoire du 88SY, à savoir une augmentation de l'inclinaison de 30° à 70° en 9 s, un demi-tour en environ 20 s et une vitesse verticale de l'ordre de 8 000 ft/min, sont compatibles avec le scénario d'un virage engagé piloté avec illusion du maintien en palier. Dans ce cas, l'augmentation du facteur de charge lié à la vitesse est annulée par une diminution de l'assiette. L'altitude chute alors rapidement. Il existe une différence importante entre la vitesse air et la vitesse sol : la vitesse sol est pratiquement constante tandis que la vitesse air augmente, essentiellement en raison de la composante verticale. L'effet de l'inclinaison compense celui de l'augmentation de vitesse. La trajectoire est dans ce cas centrée sur un point unique.

Les actions de sortie d'un virage engagé sont dans l'ordre : réduction complète de la puissance, inclinaison à 0° et ressource en souplesse vers l'assiette de palier.
