Accident de l'ULM paramoteur APCO Aviation THRUST M identifié 95-WG survenu le 6 septembre 2021 à Trébrivan (22)

Perte de puissance moteur, perte de contrôle, collision avec le sol

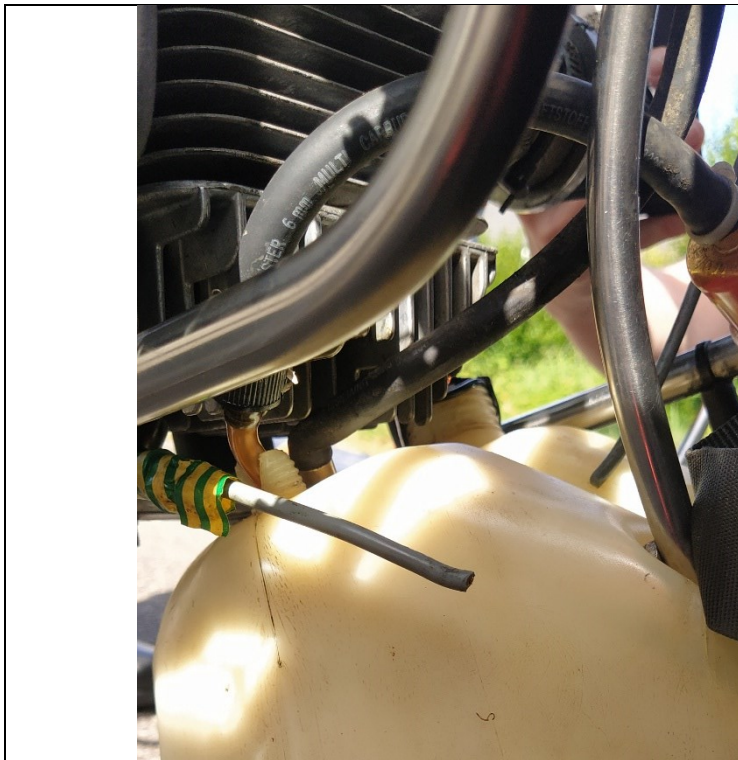
La voile n’est pas déchirée. Les suspentes et les commandes sont continues. Des suspentes hautes sont emmêlées avec la voile. Le réservoir de carburant a été percé par un élément du moteur après le mouvement de celui-ci lors de la collision avec le sol. Le câble d’alimentation de la bougie du moteur est sectionné. La bougie est entourée de ruban adhésif isolant (voir Figure 1).

Figure 1 : bougie entourée de ruban adhésif isolant, câble d’alimentation rompu (Source : BEA)

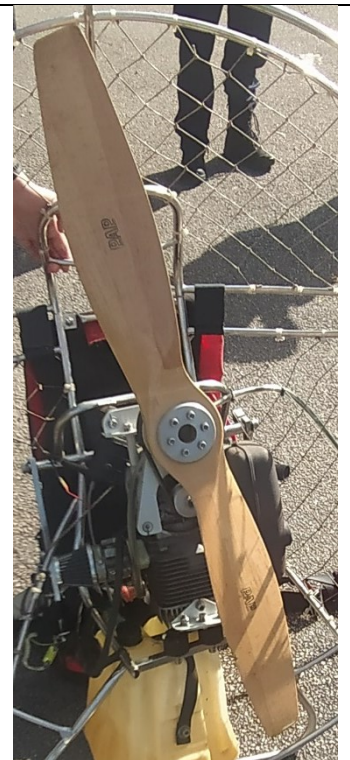
L’hélice est intacte, signe cohérent mais non conclusif d’une diminution de puissance du moteur (Voir Figure 2).

Figure 2 : hélice (Source : BEA)
