## Accident survenu au paramoteur Dudek Warp 2

identifié **95AKI**

le vendredi 10 mai 2024

## Perte de contrôle en vol, collision avec le sol

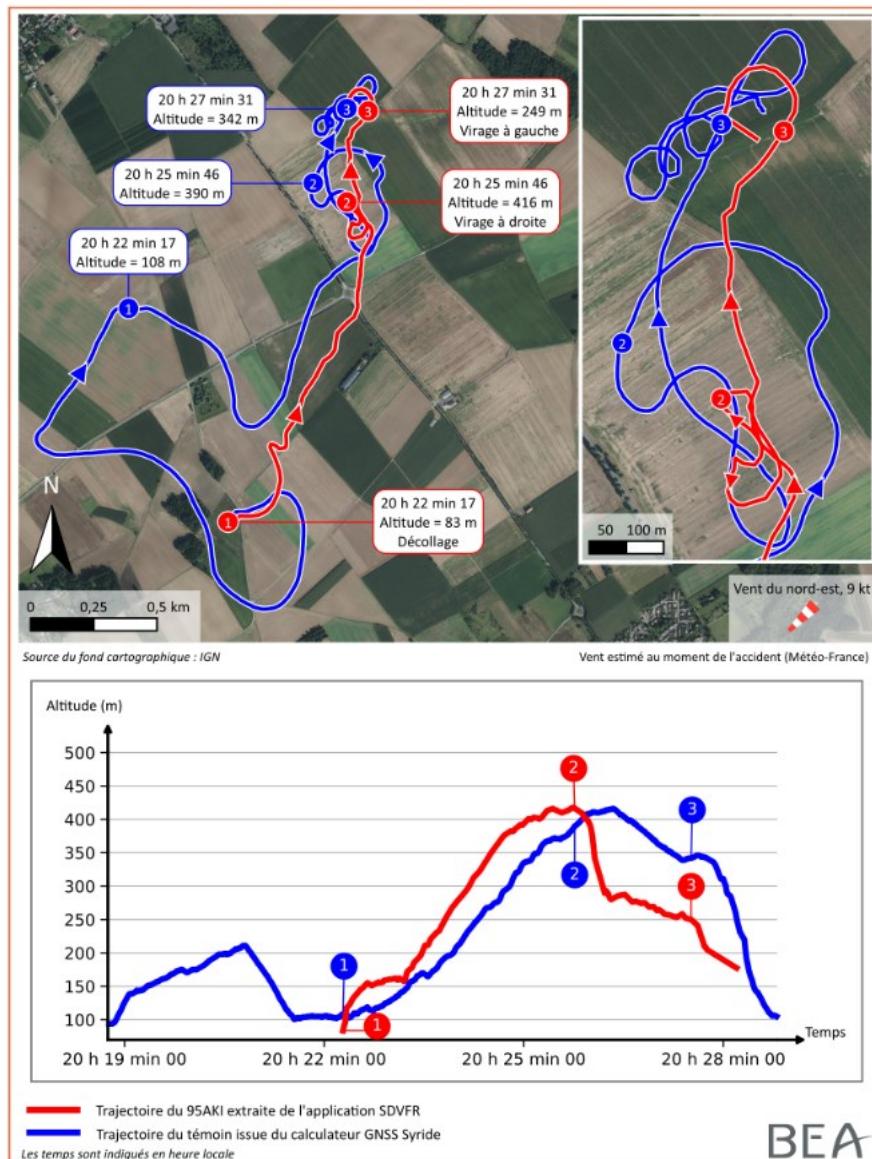
Quelques minutes plus tard, le pilote accompagnant regarde derrière lui pour vérifier la position du pilote et il voit celui-ci descendre rapidement au cours d'un virage à gauche (point **3**), fortement incliné, jusqu'à heurter le sol. Après avoir atterri au plus vite, il retire rapidement la batterie du paramoteur qui est en train de fondre et de produire de la fumée blanche avant de porter assistance au pilote.

Figure 1 : trajectoires et évolutions verticales des deux paramoteurs

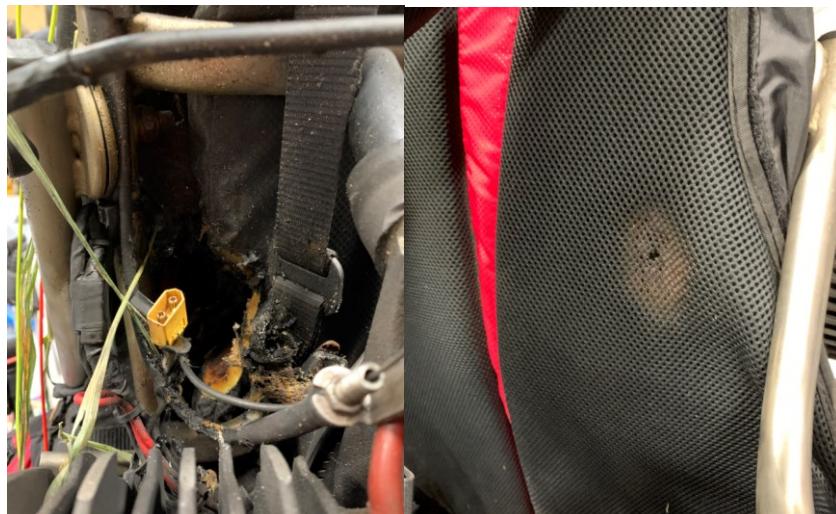
Des dommages par la chaleur sont observés dans la zone de la batterie. La chaleur émise a été suffisamment intense pour traverser le dossier de la sellette et faire fondre les gaines des câbles circulant dans leur zone. Trois cellules de la batterie sur six ont été retrouvées entières et les trois autres ont très probablement fondu. Le connecteur de la batterie côté châssis ne montre pas de trace de surchauffe interne.

Figure 2 : vue avant et arrière du siège du paramoteur (Source : BEA)

Des déformations du châssis tendent à indiquer un impact frontal avec le sol du côté droit en premier. La structure de la cage est fortement endommagée du côté gauche, à proximité de la zone où se fixe la batterie.

L'emballement thermique de la batterie a très probablement été provoqué par l'impact de l'ULM avec le sol.
