Accident de l'ULM pendulaire AIR CREATION - IFUN16 SKYPPER
identifié **974OW**
le vendredi 15 septembre 2023
sur la plate-forme ULM de Cambaie (La Réunion)

Heure	Vers 18 h 30 ¹
Exploitant	Privé
Nature du vol	Local
Personne à bord	Pilote
Conséquences et dommages	Pilote décédé, aéronef détruit

Perte de contrôle en approche finale, collision avec un hangar, incendie

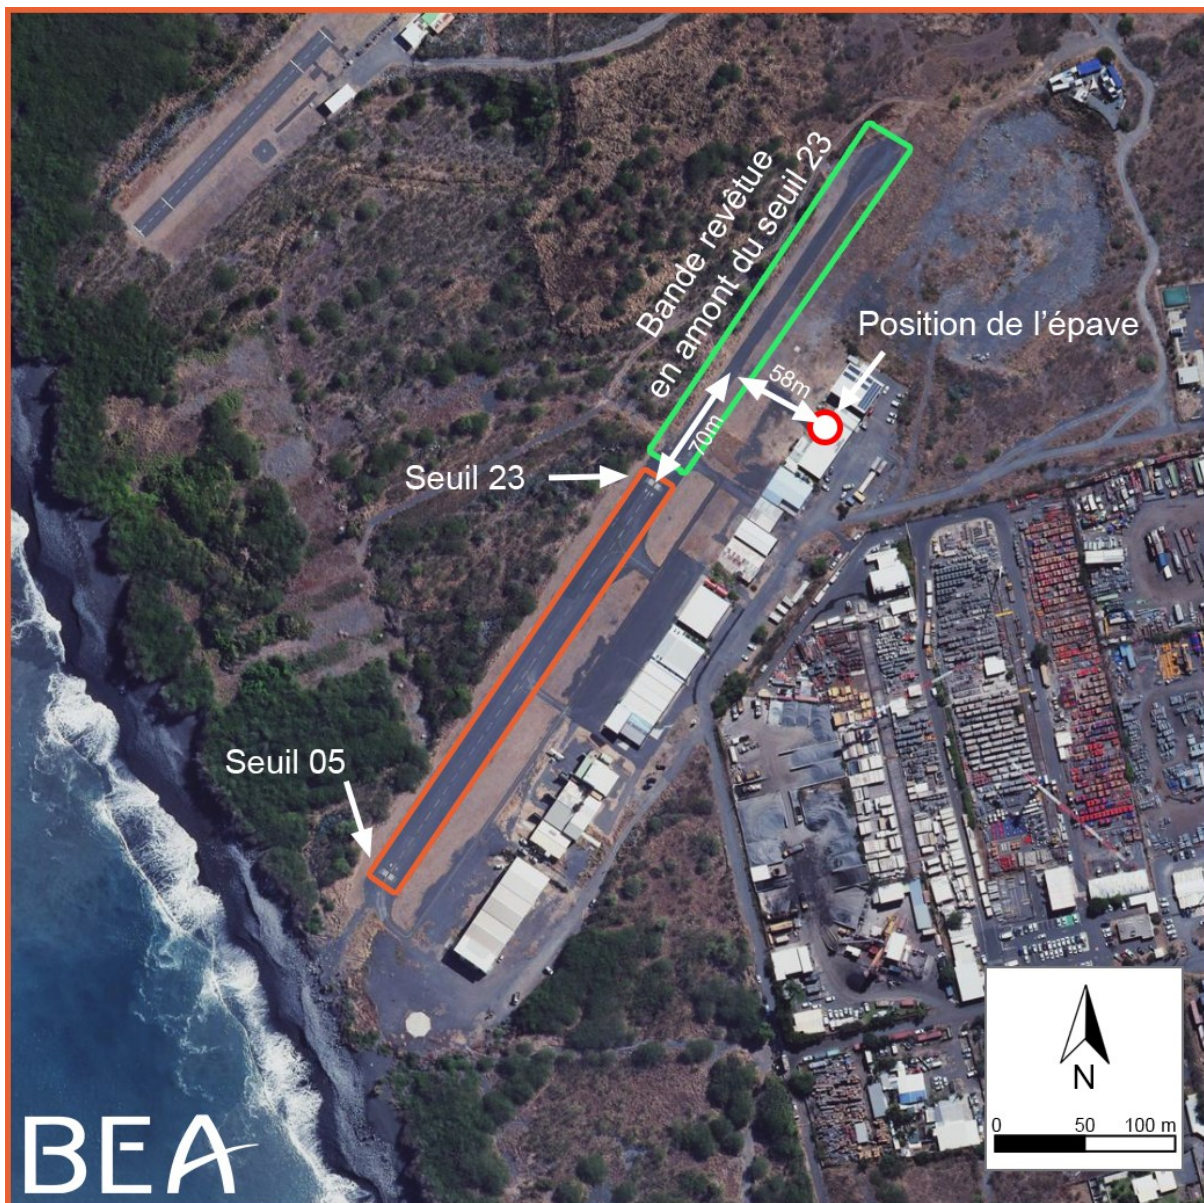
L'ULM est entré en collision avec un hangar au niveau de sa toiture, à une hauteur d'environ 3 m. Ce hangar est situé 70 m en amont du seuil 23 et à une cinquantaine de mètres de l'axe de piste. L'incendie s'est rapidement propagé au hangar et de fortes températures ont été atteintes.

Figure 1 : position de l'épave (Source : Géoportail, annotations BEA)

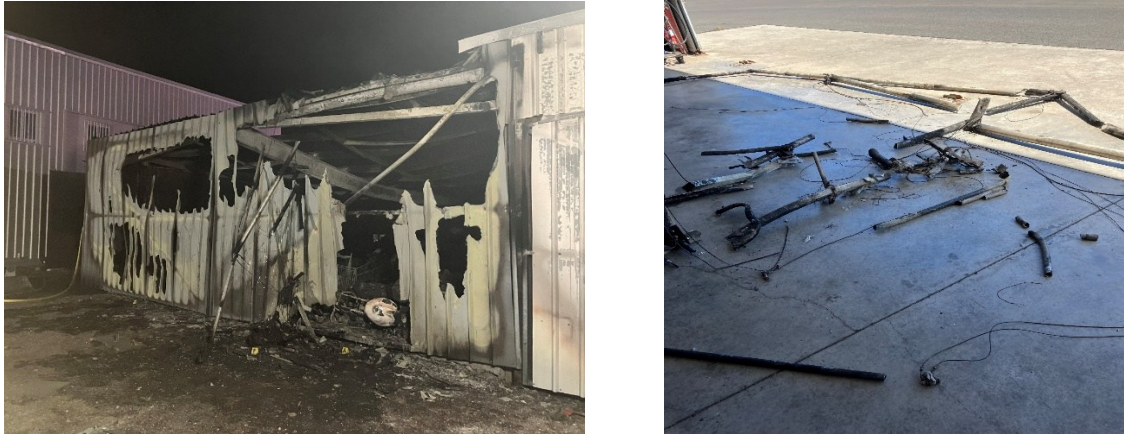
L'ampleur des dommages causés par l'incendie a limité les observations sur l'ULM. La structure principale de l'aile était présente, la toile et les lattes ont été consumées. L'ensemble des câbles étaient présents et la plupart encore reliés. Le moteur a été retrouvé posé au sol, décroché de son support. Les deux carburateurs ont été arrachés et ont fondu. Les quatre pales de l'hélice ont été retrouvées fortement endommagées par l'incendie.

Figure 2 : photos de l'épave (Source : BEA)

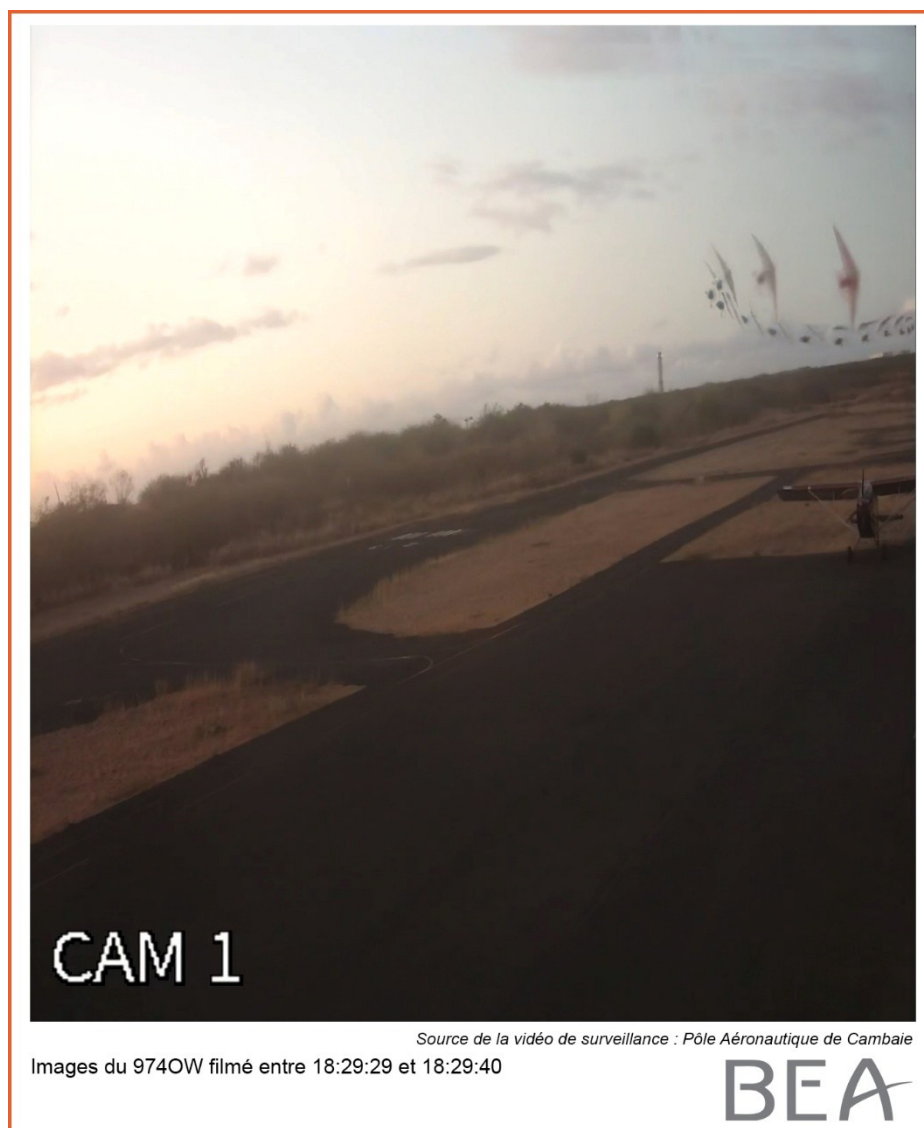
Après un virage continu d'environ 270°, l'ULM semble virer à droite en descente vers la piste. L'ULM sort alors du champ de la caméra. Lorsqu'il est à nouveau visible, l'ULM est sensiblement dans le prolongement de l'axe de piste, légèrement incliné à droite, à faible hauteur. Puis l'ULM prend une forte inclinaison à gauche, sans perdre de hauteur, traverse la piste et sort du champ de la caméra toujours fortement incliné.

Figure 4 : superposition des images extraites de l'enregistrement de vidéo⁵ de surveillance montrant l'attitude de l'ULM lors de la perte de contrôle (Source : Pôle Aéronautique de Cambaie)

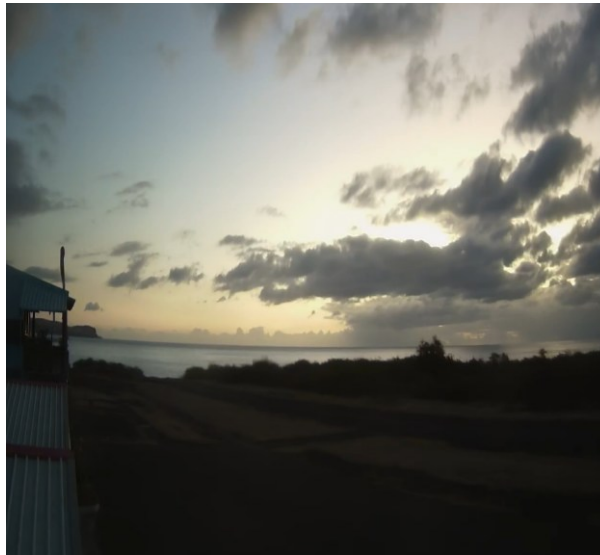
Au moment de l'événement, l'azimut du soleil était au 270° pour une hauteur de $-4,75^\circ$. Le coucher du Soleil était à 18 h 13 et la nuit aéronautique à 18 h 28. La vidéo enregistrée par la caméra 3, orientée vers le seuil 05, montre une luminosité de coucher du Soleil, atténuée par la nébulosité.

Figure 6 : extrait de l'enregistrement vidéo⁶ pointant vers le seuil 05 à la fin du vol (Source : Pôle Aéronautique de Cambaie)
