Accident survenu à l'ULM multiaxe - FK LIGHT PLANES FK9SW
Mark VI
identifié **974PQ**
le samedi 6 août 2022
à Saint-Paul (974)

Perte de contrôle en finale lors d'un exercice de simulation de panne moteur, collision avec le sol, en instruction

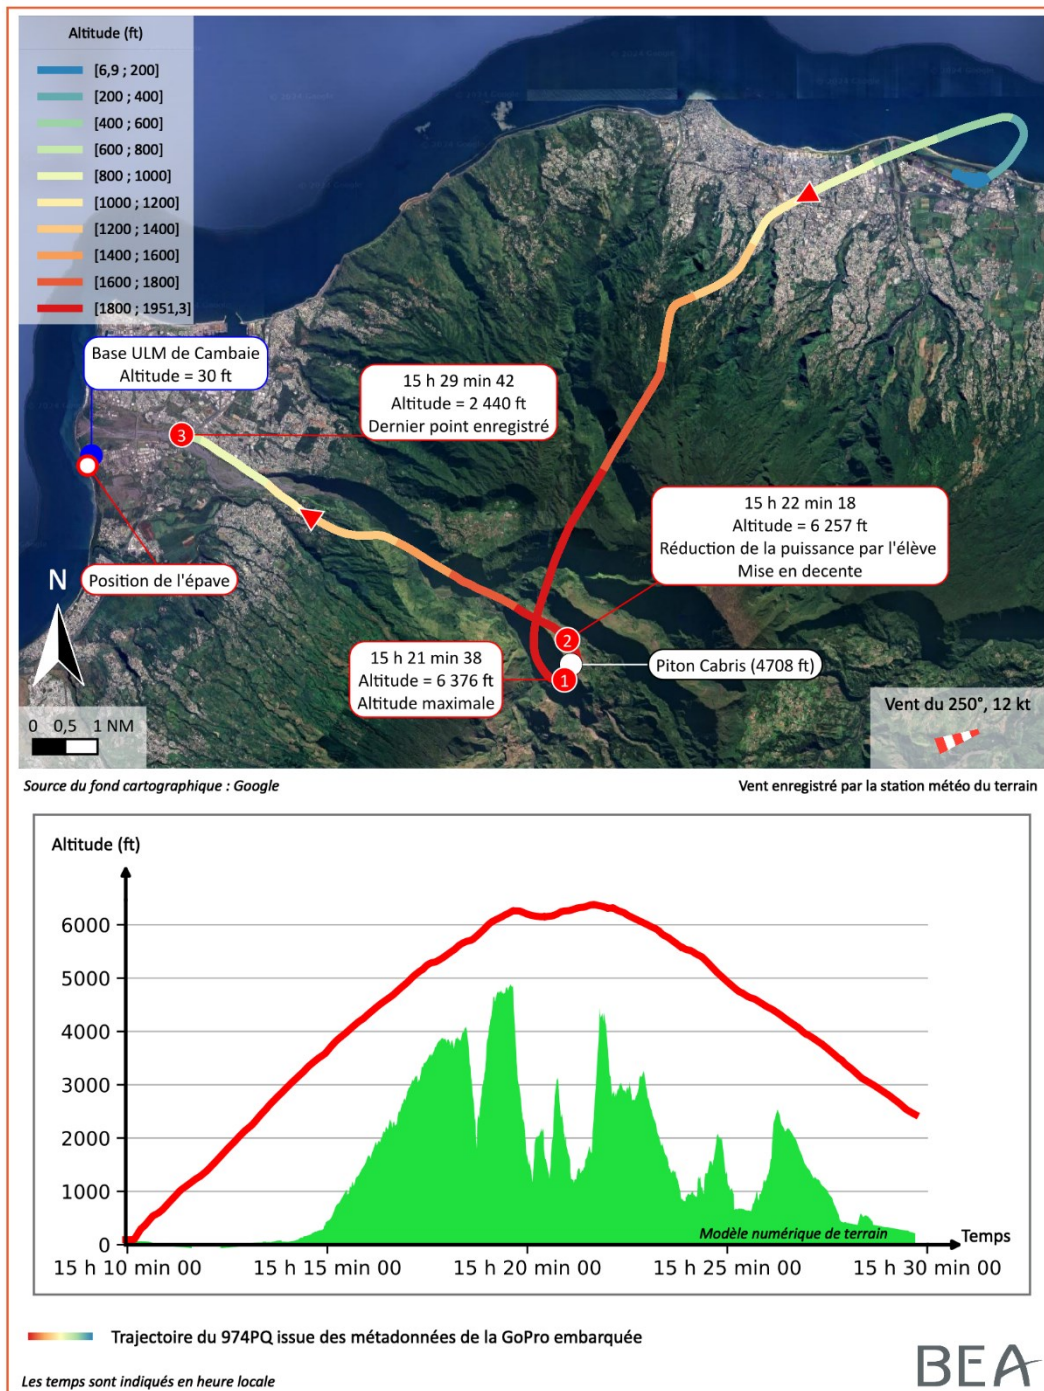
Figure 1 : trajectographie extraite de la caméra embarquée

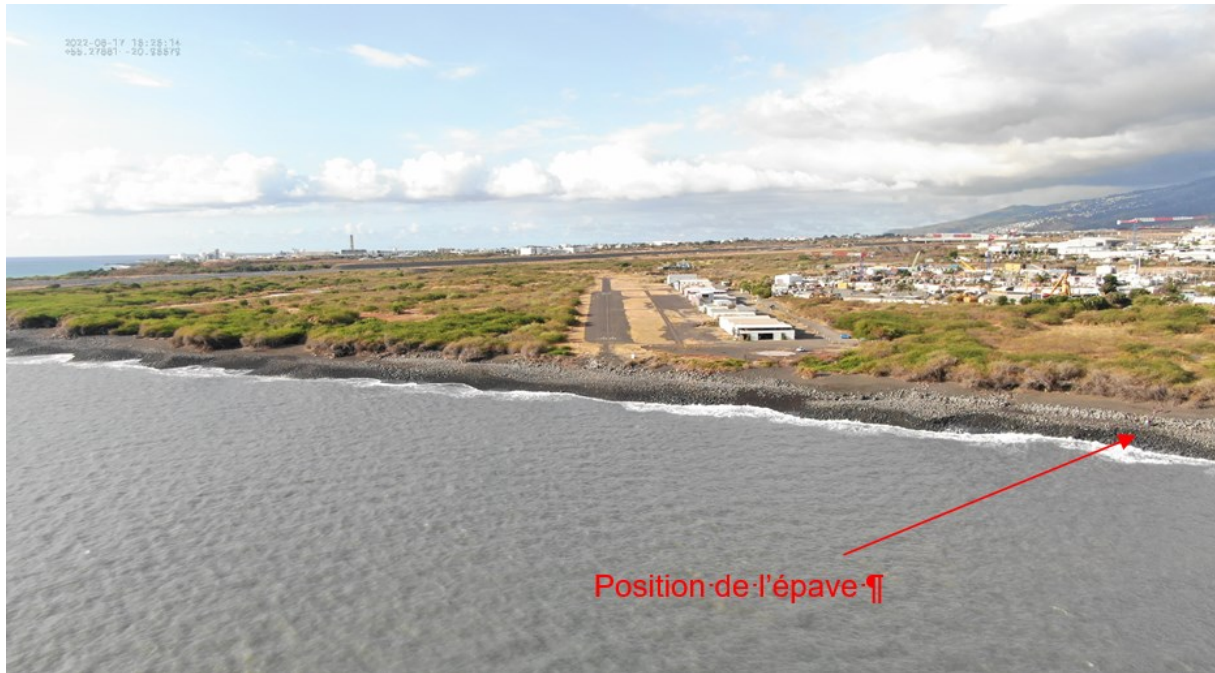
L'ULM s'écrase sur une plage de galets à proximité du seuil de la piste 05 de la plate-forme. L'ULM repose sur le dos, l'habitacle en grande partie immergé. Plusieurs personnes interviennent immédiatement pour maintenir l'ULM sur le rivage car ce dernier se fait emporter par la houle. Ils portent ensuite secours aux occupants de l'ULM.

Figure 2 : position de l'épave (Source : GTA, annotations BEA)

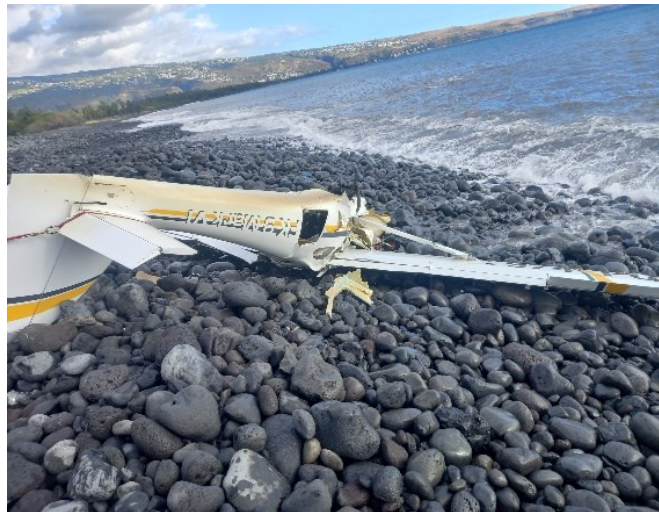
Figure 3 : épave sur le site de l'accident après son déplacement hors de l'eau (Source : BEA)

L'ULM est retrouvé sur le dos à environ 200 m en amont et à droite du seuil de la piste 05, en bordure du rivage. Il était équipé d'un parachute de sécurité qui n'a pas été déclenché.

L'examen de l'épave montre que l'ULM a heurté le sol avec une assiette à piquer prononcée et peu d'inclinaison.

L'examen des commandes de vol n'a pas révélé d'anomalie ayant pu contribuer à l'accident. Les volets sont en place, mais leur mécanisme est retrouvé rompu consécutivement à l'impact avec le sol. Les déformations observées sur la vis sans fin du moteur d'actionnement des volets semblent indiquer que les volets étaient en position sortis, sur le premier cran, lors de la collision avec le sol. Le moteur et l'hélice ont été fortement endommagés, les deux carburateurs ont notamment été

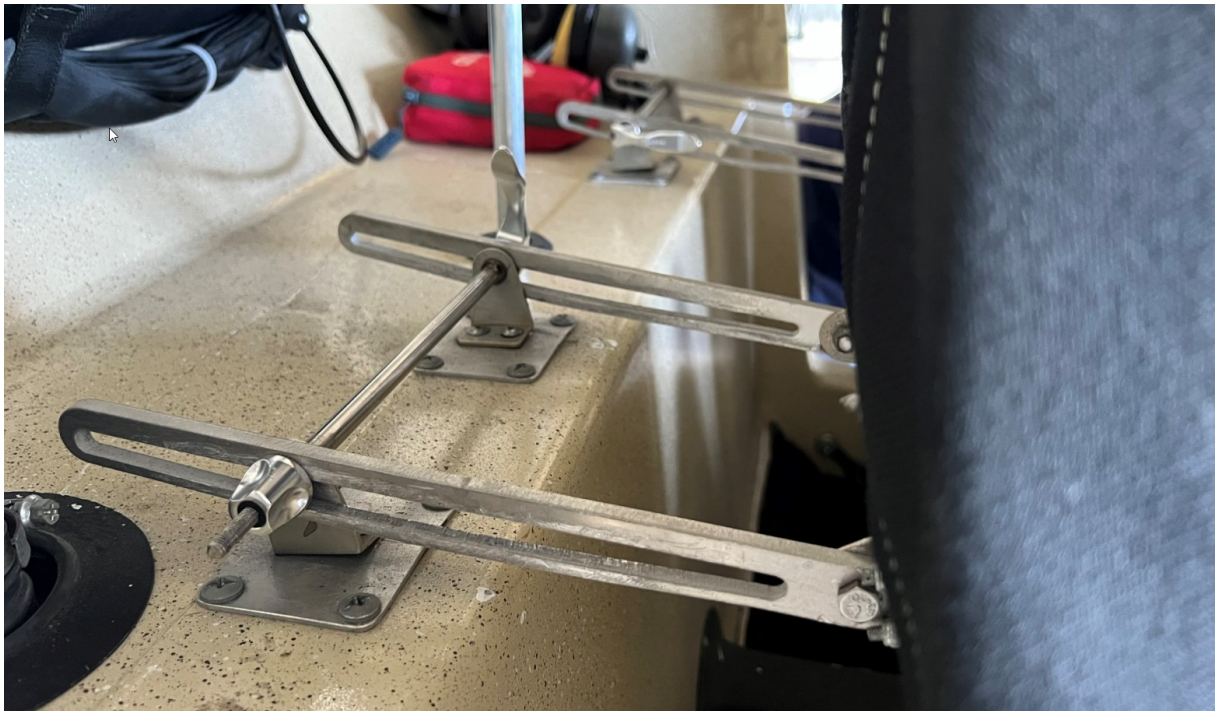
Sur le 974PQ, l'assise des sièges est réglable longitudinalement par l'intermédiaire d'une série de trous dans le plancher dans lesquels viennent se loger deux doigts situés sous l'assise. L'inclinaison du dossier est réglable par l'intermédiaire d'une tige à serrage rapide, qui, une fois en place, assure également le verrouillage du siège dans son ensemble. Cette vis n'était pas présente sur le siège de droite. Elle a été retrouvée dans le hangar de la société où les deux autres FK9 de la société étaient stationnés.

Figure 4 : fixation du dossier du siège (Source : BEA)

Le témoin indique que le matin du jour de l'accident, après avoir réalisé un vol d'instruction sur un autre FK9, il a constaté que la tige de fixation du siège était cassée. Il a alors demandé à l'instructeur de l'accident de déposer la tige de fixation du 974PQ pour la mettre sur ce FK9. Il a ensuite stationné le 974PQ dans un hangar fermé à clé à proximité du hangar de la société et a indiqué à l'instructeur que l'ULM ne devait pas être utilisé en particulier pour de l'instruction.

Au-delà des conséquences sur le pilotage, le fait que le siège n'était pas verrouillé, et donc n'était pas solidaire de la cellule de l'ULM, a pu avoir un impact sur les possibilités de survie de l'instructeur notamment lors du basculement sur le dos de l'ULM après la collision avec le sol.

- le probable port partiel du harnais de sécurité par l'instructeur ;
- la fixation incomplète du siège de l'instructeur en raison d'une pièce transférée sur un autre ULM.

Verrouillage du siège

Un manque de stabilité du siège du pilote alors que l'aéronef subit des accélérations, comme lors d'un passage dans des turbulences, peut rendre délicat le pilotage dans une phase de vol déjà exigeante. Ainsi entreprendre un vol avec un siège non opérationnel peut d'une part contribuer à

une perte de contrôle et compromettre sa récupération et d'autre part compromettre les possibilités de survie en cas d'accident.

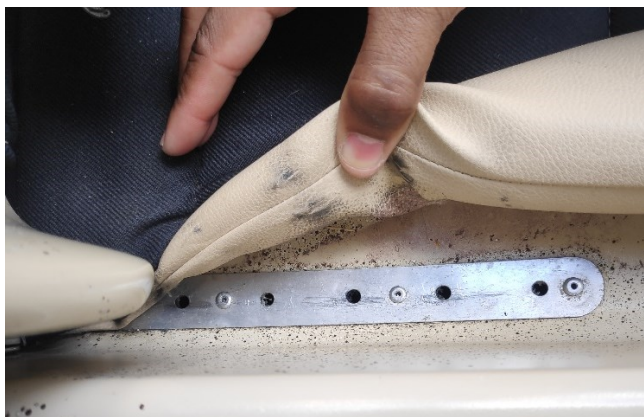
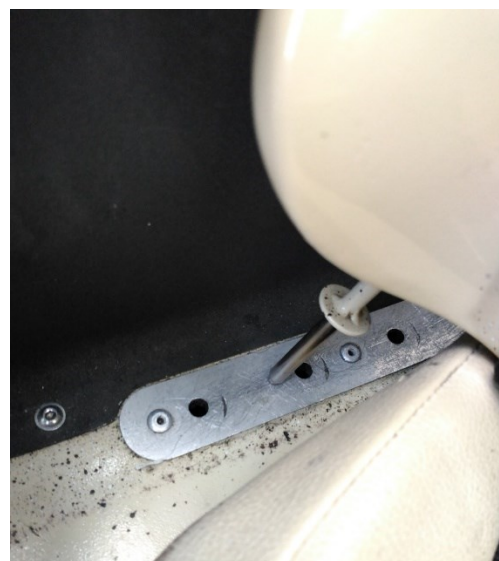
Figure 5 : fixation de l'assise du siège dans le plancher (Source : Papangue ULM)

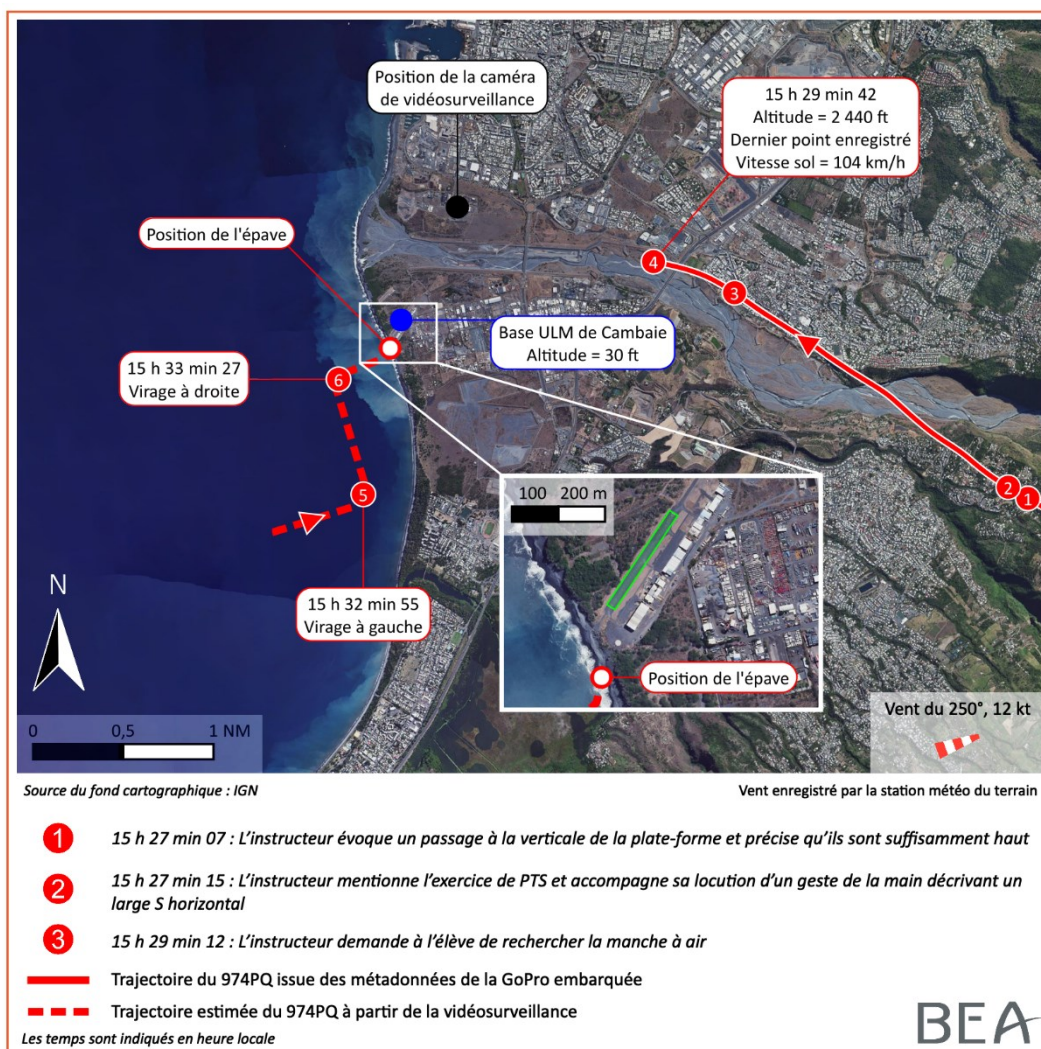
Figure 5 : trajectoire estimée de la fin du vol

- l'instructeur intervient fréquemment sur le manche et a régulièrement les mains posées dessus ;
- environ douze minutes avant l'accident, l'élève réduit la puissance et met l'ULM en descente. Le régime moteur se stabilise vers 2 200 tr/min avec des variations inférieures à 100 tr/min. Ce régime est stable jusqu'à la fin de l'enregistrement, soit cinq minutes environ avant l'accident ;
- sur l'enregistrement de la caméra de surveillance, on observe l'ULM au-dessus de l'océan en descente et en rapprochement de la piste. On distingue l'ULM virer une première fois à gauche puis virer à droite avant une perte de contrôle par la gauche. Ces manœuvres sont cohérentes avec une PTS pour la piste 05.

La composante de vent arrière présente lors de la réalisation de cet exercice a pu inciter le pilote à resserrer les virages. Juste avant la perte de contrôle, l'ULM était à faible hauteur, proche du seuil de la piste et désaxé à droite de celle-ci. Cela semble indiquer que l'exercice n'était plus réalisable jusqu'au bout en sécurité. L'enquête n'a pas permis d'expliquer les raisons qui ont conduit l'instructeur à ne pas interrompre l'exercice plus tôt. Il est toutefois possible que l'absence de verrouillage du dossier de son siège ait empêché l'instructeur de reprendre efficacement les commandes (ou ait interféré avec les actions du pilote).

Par nature un élève ou un pilote en situation d'instruction peut ne pas restituer correctement un éducatif demandé par un instructeur. Il peut être délicat pour l'instructeur d'évaluer l'instant à partir duquel il est nécessaire d'interrompre l'exercice. Une fois la décision prise, la verbalisation par l'instructeur de la fin de l'exercice permet de partager le projet d'action pour revenir à des conditions habituelles de vol. En particulier, la verbalisation de la reprise des commandes par l'instructeur permet d'éviter une action simultanée de l'élève et l'instructeur sur les commandes de vol.
