Accident survenu à l'hélicoptère ULM Heli-Sport – Ranabot CH77
identifié **974PT**
le samedi 5 août 2023
à Saint-Paul (La Réunion)

Heure	À 9 h 51 ¹
Exploitant	Privé
Nature du vol	Navigation
Personne à bord	Pilote
Conséquences et dommages	Pilote décédé, ULM détruit

Heurt des pales du rotor avec la poutre de queue en croisière, collision avec le sol, incendie

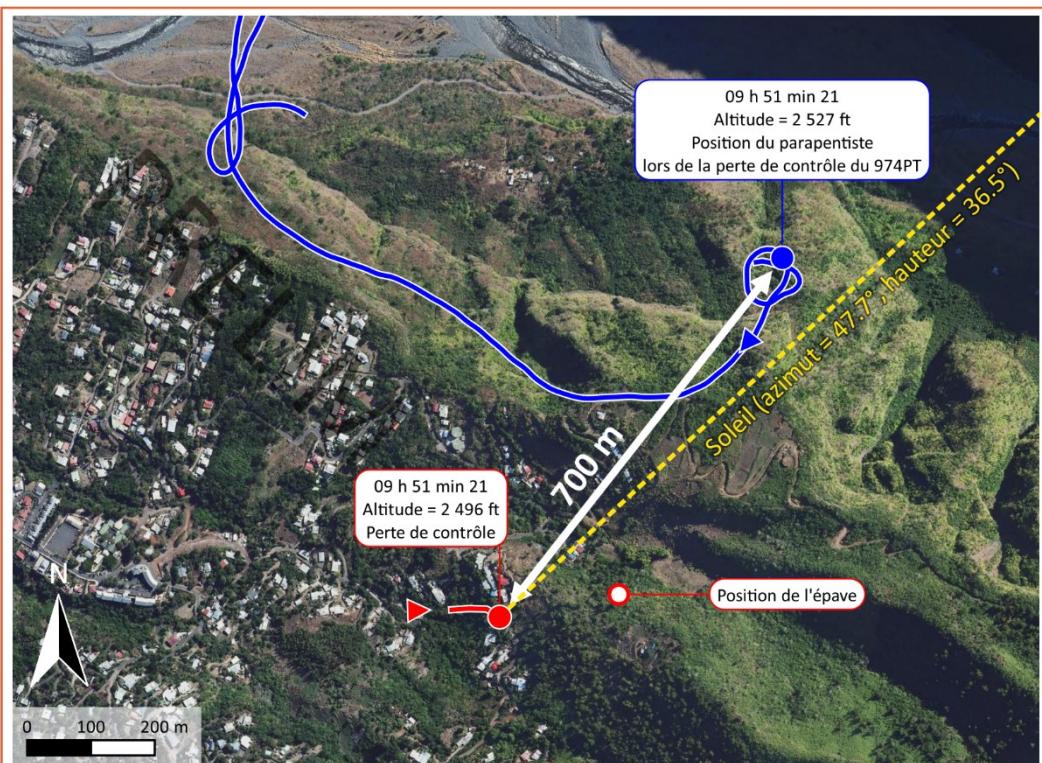
Figure 2 : trajectoire d'un parapentiste évoluant à proximité du site de l'accident

L'ULM apparaît sur la vidéo en rapprochement vers le parapentiste. L'ULM est en descente. En moins de trois secondes, il bascule vers l'avant et des éléments se détachent de la cellule. La poutre de queue se rompt pendant la bascule. L'ULM tombe ensuite verticalement pendant environ six secondes. Un incendie se déclare juste après la collision avec le sol.

La distance entre le parapentiste et l'ULM au moment de la perte de contrôle était d'environ 700 m.

Au moment de l'accident, la hauteur du Soleil (angle au-dessus de l'horizon) était de 36,5° et l'azimut de 47,7° (voir **Figure 2**). Le Soleil, le parapente et l'ULM étaient sensiblement sur le même axe.

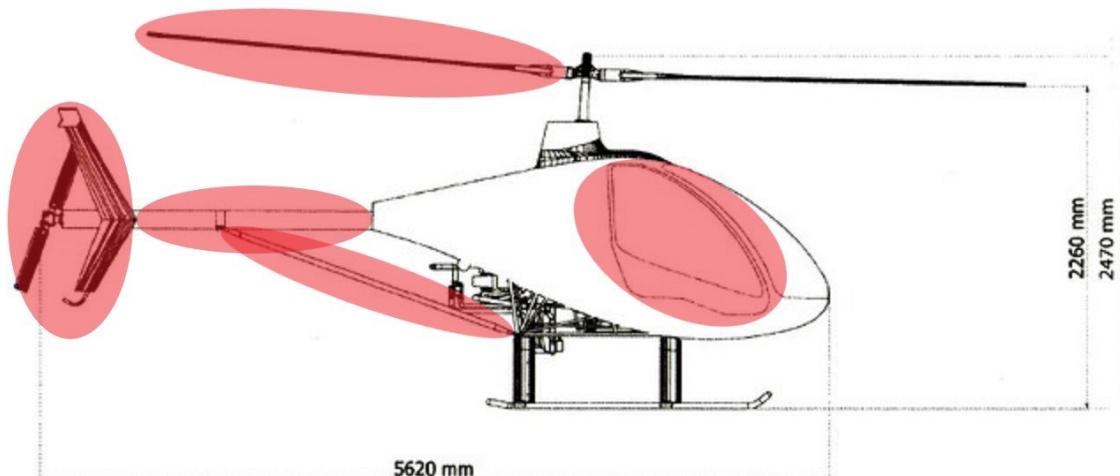
L'épave de l'ULM a été retrouvée dans un relief boisé à une altitude d'environ 1 650 ft. L'épave principale a été entièrement détruite par l'impact avec la végétation et le sol, ainsi que par l'incendie. Les éléments suivants ont été retrouvés séparés de l'épave principale, certains à une centaine de mètres, sans trace d'incendie :

- une pale du rotor principal ;
- les deux portes ;
- le rotor anticouple et l'empennage arrière ;
- une partie de la poutre de queue ;
- les deux haubans reliant la poutre de queue et la cellule.

Figure 3 : éléments retrouvés séparés de l'épave principale (Source : manuel d'utilisation)

Les ruptures observées entre la cellule et la poutre de queue, entre la poutre de queue et l'empennage arrière, ainsi qu'aux extrémités de chaque hauban sont de nature brutale. Les butées de battement des pales sont légèrement endommagées, ce qui atteste d'un battement significatif des pales.

L'ensemble de ces observations montrent que les pales du rotor sont entrées en contact avec la poutre de queue, entraînant la séparation des éléments retrouvés à proximité de l'épave principale.

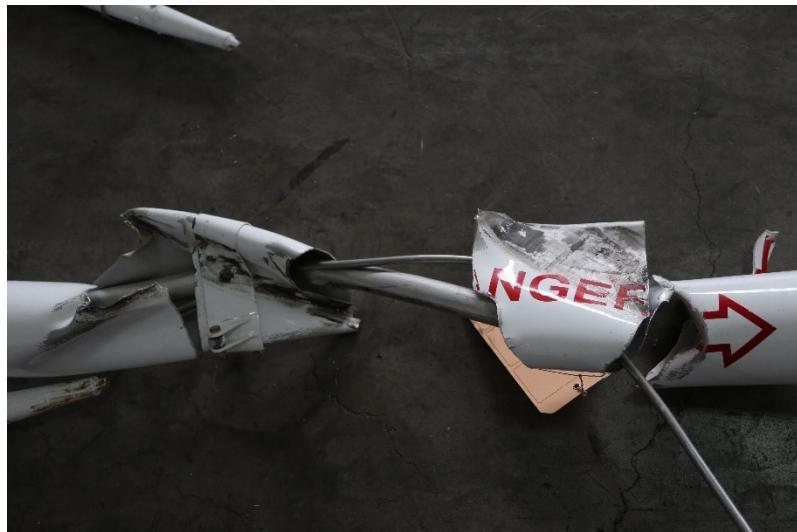
Les endommagements des deux pales du rotor principal sont similaires. Les bords de fuites sont ouverts et les renforts de bord d'attaque sont arrachés. Ces dommages témoignent d'un contact des deux pales avec un élément alors que le rotor principal était en rotation. Sur la poutre de queue, deux traces d'impact sont présentes. La pale retrouvée séparée du rotor présente des traces de peinture pouvant correspondre à un heurt avec la poutre de queue au niveau de la signalisation « Danger ».

Figure 4 : traces d'interactions des pales du rotor avec la poutre de queue (Source : BEA)

Quelques secondes plus tard, l'ULM était en descente alors que le pilote venait d'annoncer à la radio être en montée. Une possible action de trop forte amplitude vers l'avant sur la commande de pas cyclique a pu conduire l'ULM à une situation de faible facteur de charge, propice à la survenue d'un battement excessif des pales. Les pales ont alors sectionné la poutre de queue provoquant la chute de l'ULM.
