**Accident** survenu à l'ULM multiaxes (classe 3) Skyranger  
identifié **988FC**  
le 18 février 2023  
à Païta (Nouvelle Calédonie)

**Panne moteur, atterrissage forcé en campagne, collision  
avec un talus, incendie**

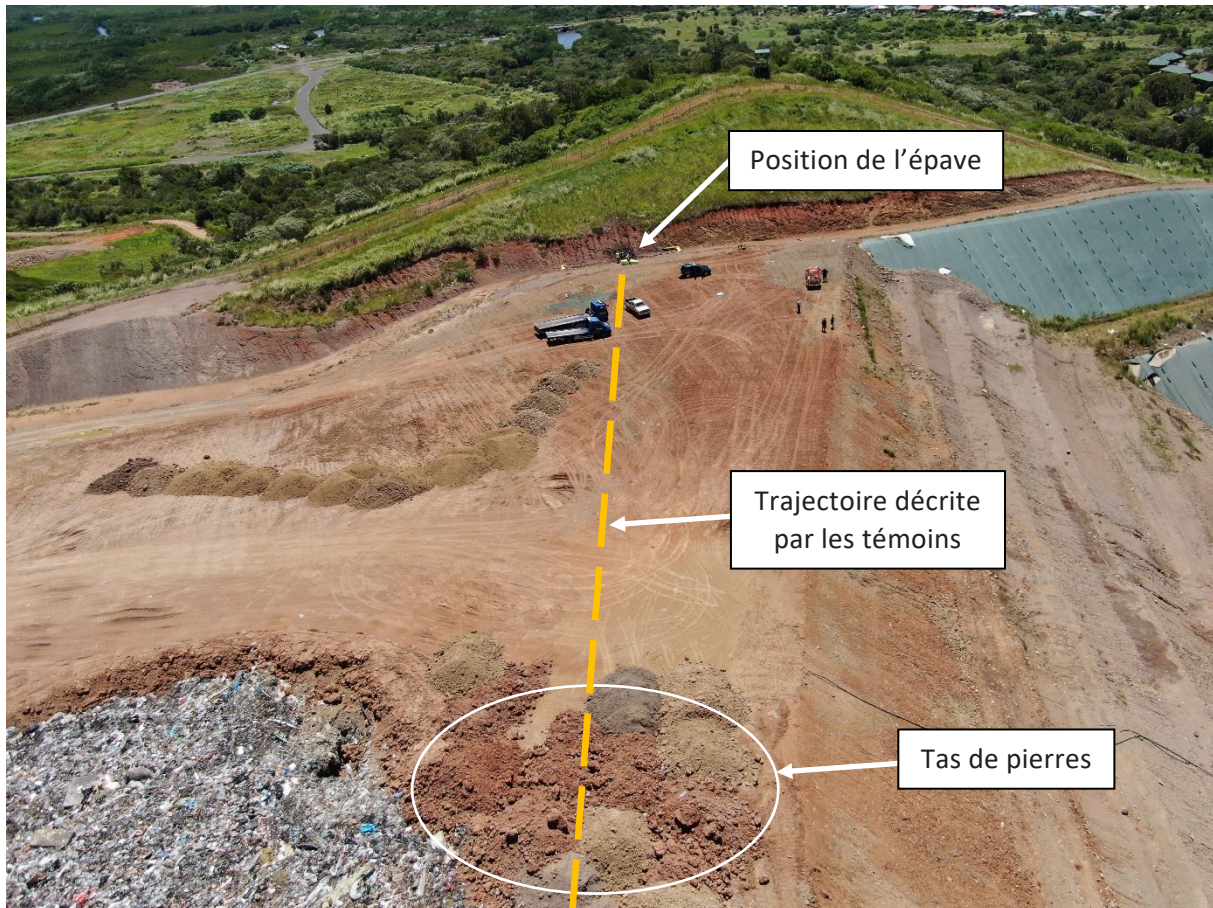
L'accident s'est produit sur une zone dégagée, en terre de schiste compacte, mesurant environ 90 m dans le sens de la trajectoire de l'ULM. Elle présente une pente descendante comprise entre 5° et 10°. Des tas de pierres d'environ 1,70 m de haut se situaient avant la partie dégagée.

D'après les témoins présents sur le site, la trajectoire d'atterrissage de l'ULM était orientée vers le nord-ouest.

Figure 1 : zone d'atterrissage et trajectoire finale décrite par les témoins (Source : GTA)
