Accident de l'avion EMBRAER – EMB-500
immatriculé **9H-FAM**
survenu le 8 février 2021
à Paris-Le Bourget (93)

**Décrochage en courte finale par conditions givrantes,
atterrissage dur, rupture des trains principaux et du train
avant, incendie, sortie latérale de piste**

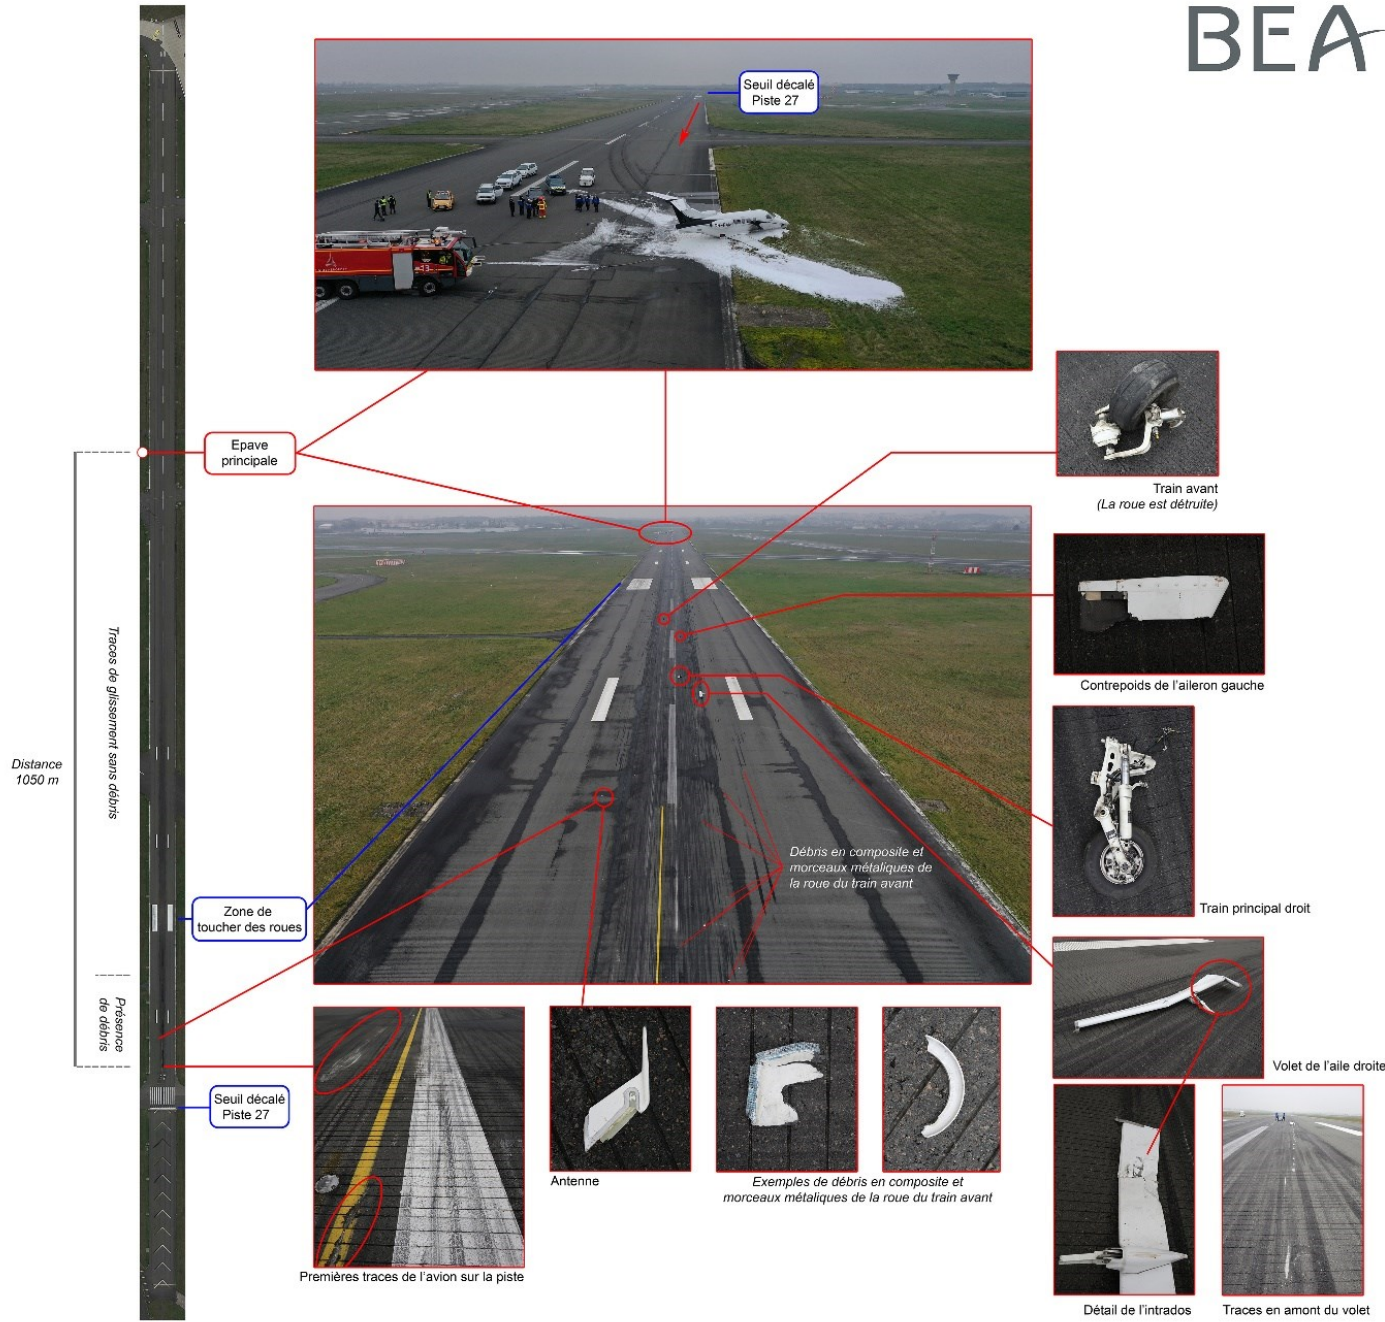
- l'avion a touché la piste 10 m après le seuil décalé de la piste 27 avec une inclinaison à droite d'environ 10° ;
- le train droit s'est rompu et a traversé l'aile droite en perçant le réservoir de carburant ;
- le train avant s'est rompu ;
- l'avion a pris feu au niveau des moteurs et de l'emplanture de l'aile ;
- l'avion a glissé sur la piste sur une distance d'environ 1 050 m ;
- l'avion est sorti latéralement de piste par la gauche en pivotant en lacet et s'est immobilisé au cap 160° environ.

Figure 1 : répartition des pièces de l'avion sur la piste

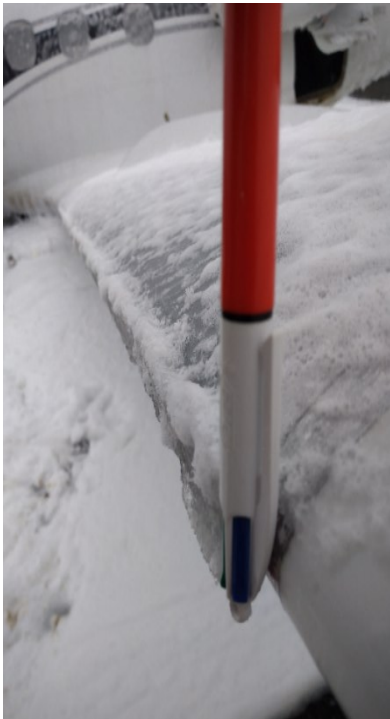
L'équipe d'enquête du BEA a constaté sur site la présence d'une accumulation de glace sur les bords d'attaque de la voilure et de l'empennage.

Figure 2 : givrage sur le bord d'attaque de l'aile gauche encore observé trois heures après l'accident. Les traces blanches sur l'extrados de l'aile sont les résidus du produit utilisé par les pompiers. (Source : BEA)

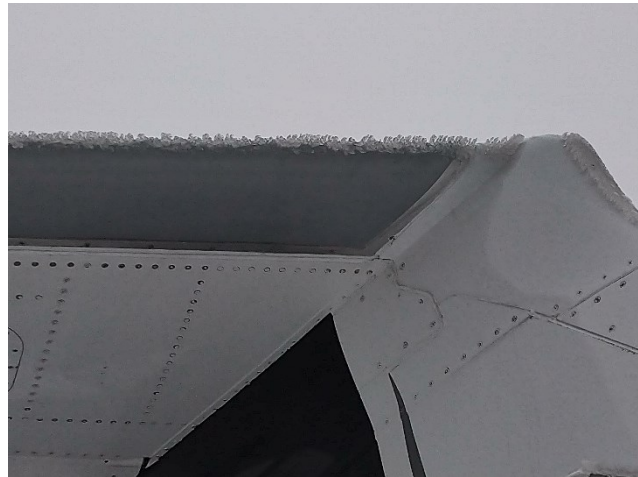
Figure 3 : givrage sur le bord d'attaque du plan de profondeur encore observé trois heures après l'accident. (Source : BEA)

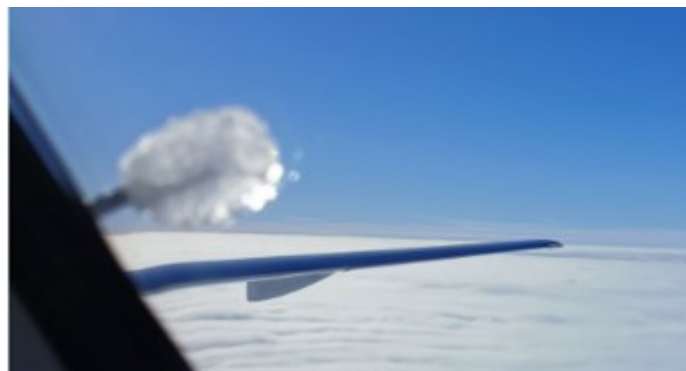
Le pilote de l'avion qui était en finale derrière le 9H-FAM indique que les conditions étaient particulièrement givrantes et qu'il avait activé tous les systèmes de dégivrage. Il ajoute qu'il est basé au Bourget et qu'il y avait rarement rencontré une telle situation. Il précise qu'il pilotait un Piaggio P180 équipé d'une sonde de détection visuelle de givrage qui avait tellement accumulé de glace qu'il l'avait prise en photo, environ dix minutes avant l'accident du 9H-FAM (voir Figure 10).

Figure 10 : Photo prise en vol par le pilote de l'avion en finale derrière le 9H-FAM, dix minutes avant l'accident
