**Accident** survenu à l'avion CESSNA 206  
immatriculé **9H-MDJ**  
le lundi 19 décembre 2022  
à Roura (973)

## Panne moteur, atterrissage forcé

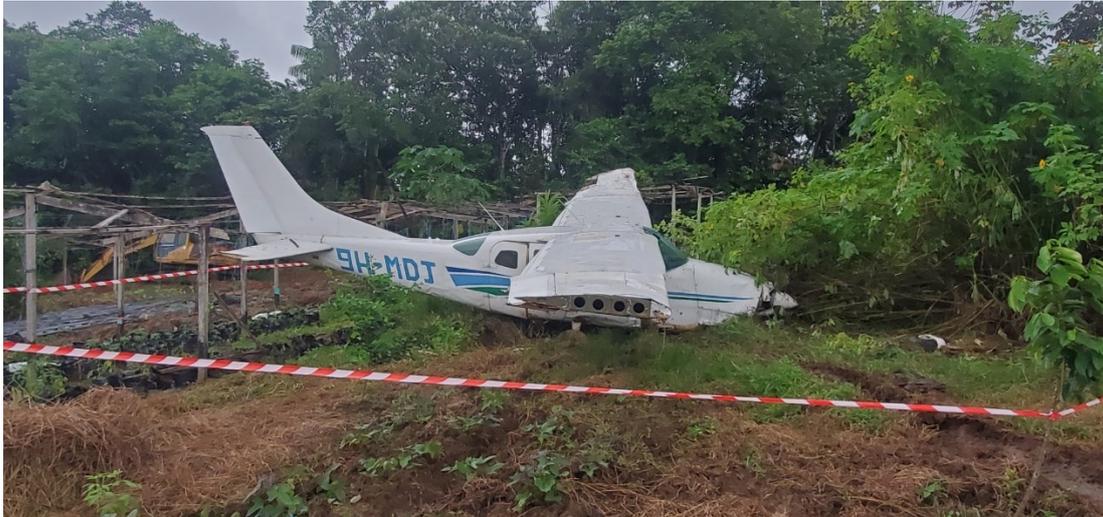
À 13 h 11, le pilote déclare une panne moteur à la radio, annonce « MAYDAY » et réalise un atterrissage d'urgence dans un champ. Lors de l'atterrissage, le train avant se rompt et les extrémités des deux ailes sont arrachées. L'avion parcourt une vingtaine de mètres avant de s'immobiliser.

Figure 1 : site de l'accident (Source : GTA)

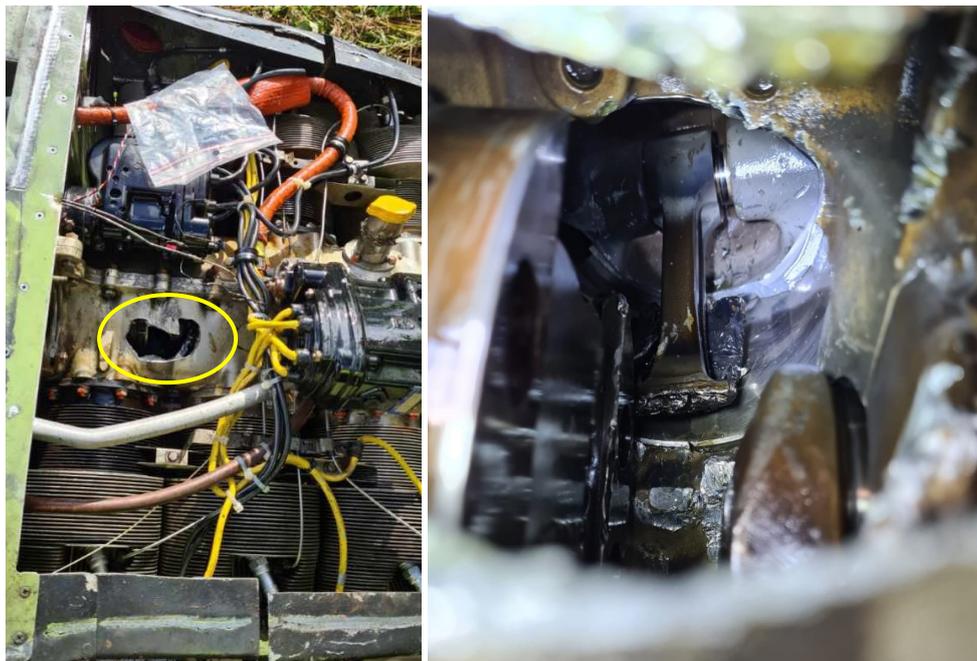
L'examen de l'épave et du moteur révèle que le carter a été perforé à la suite de la rupture en vol de l'une des bielles. Le BEA n'a pas réalisé d'examen complémentaire du moteur. Des prélèvements d'huile ont été réalisés, ainsi qu'un examen du filtre à huile (voir § 2.3.3).

Figure 2 : observation du moteur sur site (Source : GTA)

Le filtre à huile a également été prélevé et examiné. Il contenait une quantité anormalement importante de particules métalliques.

L'enquête a déterminé que l'avion avait connu depuis plusieurs jours des fuites d'huile récurrentes. Le moteur avait ensuite connu une diminution de la pression d'huile lors d'un vol de transport de passagers, obligeant le pilote à envisager un déroutement puis à réaliser un atterrissage de précaution en campagne. Des réparations avaient été réalisées sur les systèmes de lubrification et de refroidissement du moteur et l'avion remis en service sans que des examens plus poussés autres que de routine aient été réalisés, notamment sur l'état interne du moteur.
