RAPPORT D'ENQUÊTE

Incident de l'ATR 72-212A
et exploité par Caribbean Airlines
immatriculé **9Y-TTC**
survenu le 4 mai 2014
en début de descente vers **l'aéroport de Piarco**
(République de Trinité et Tobago)

Bureau d'Enquêtes et d'Analyses
pour la sécurité de l'aviation civile

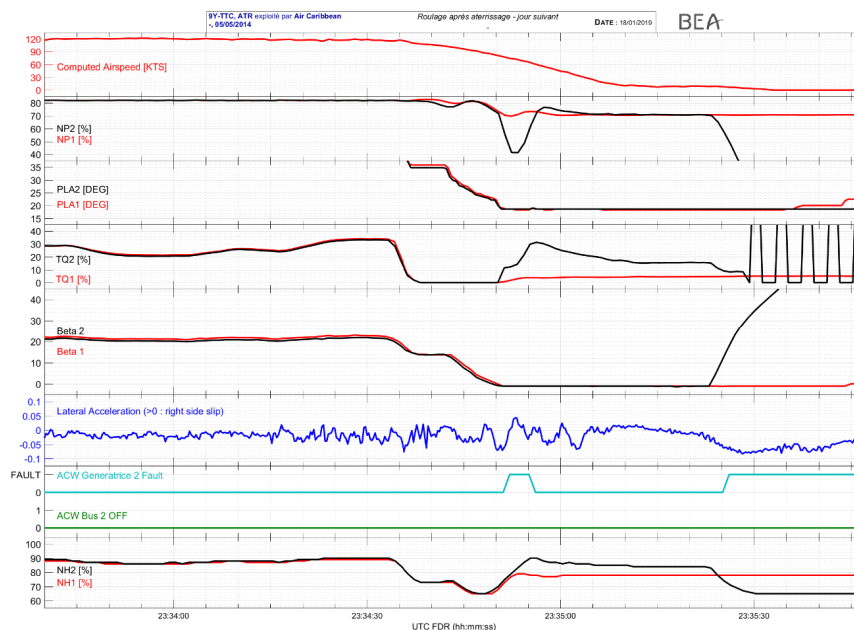
Figure 2 : paramètres enregistrés au QAR lors du roulage à l'atterrissage le 5 mai 2014

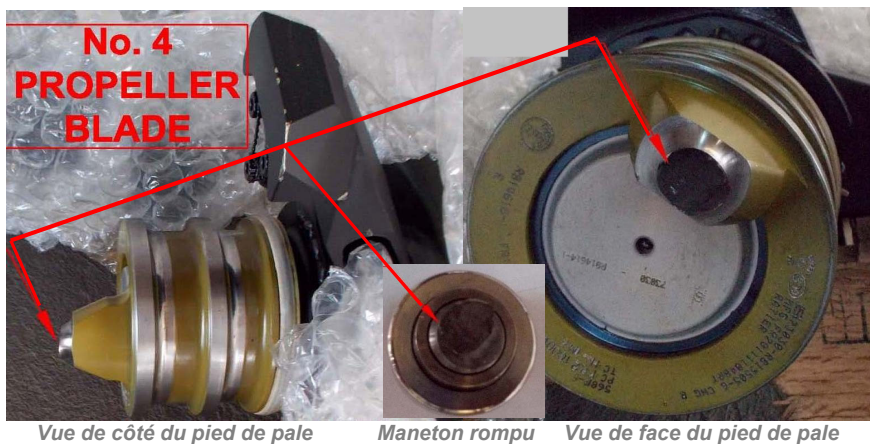
Après le vol du 5 mai et les essais effectués par la maintenance, les pales n°3 et n°4 de l'hélice droite sont dans une position correspondant à l'inversion de poussée alors que les quatre autres pales sont en drapeau. La pale n°4 de l'hélice droite tourne librement autour de son axe. Le démontage des pales de l'hélice droite met en évidence la rupture du maneton de la pale n°4 (Figure 3) ainsi que l'endommagement du plateau de vérin de changement d'angle de pale d'hélice (Figure 4).

Figure 3 : pied de pale n°4 de l'hélice droite

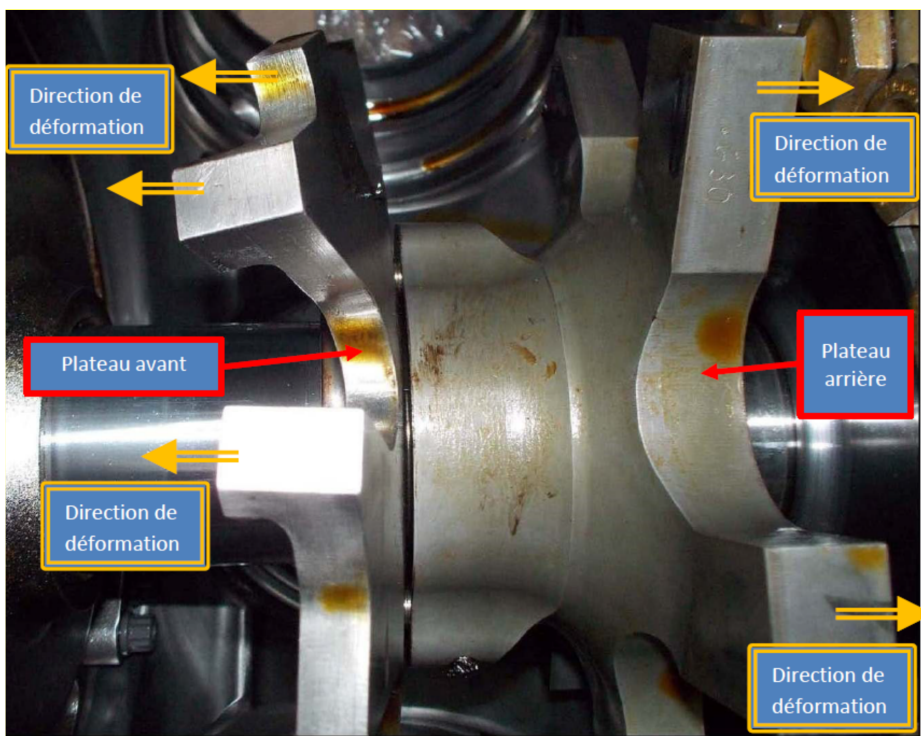
Figure 4 : vérin de changement de pas de l'hélice droite

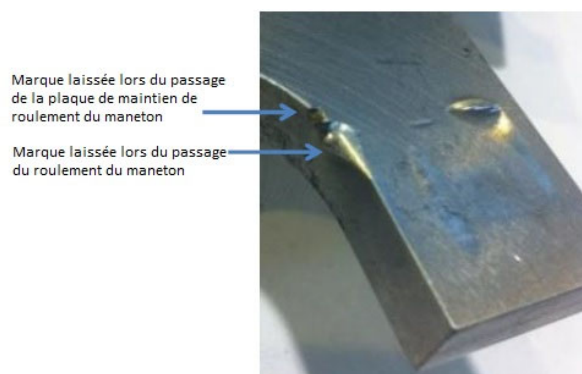
Figure 17 : marques sur le côté de l'oreille du plateau avant de la pale n°3

Compte tenu de la géométrie du vérin de changement de pas, la flèche⁽²⁸⁾ minimale nécessaire de l'oreille du plateau avant de la pale n°3 pour que le maneton puisse passer de l'autre côté du plateau est de :

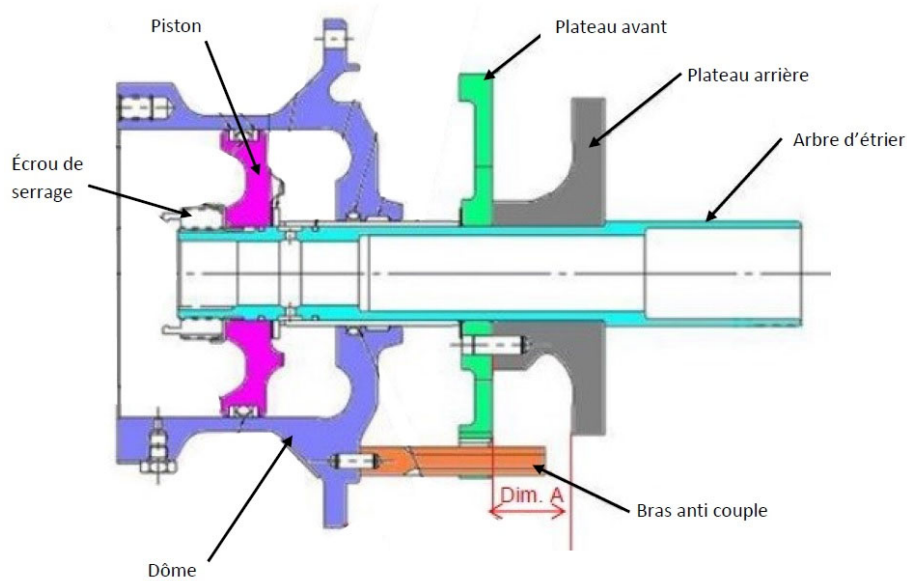
Figure 18 : mesure de la distance Dim A entre plateau avant (vert) et arrière (gris)

Le tableau suivant indique la distance maximale mesurée (Figure 18) séparant chacune des six oreilles des deux plateaux associées à chaque pale de l'hélice droite.

L'écrou de serrage du vérin (Figure 18) n'est pas suffisamment serré. Il n'est pas possible de déterminer si ce défaut de serrage est une conséquence de l'événement, un défaut de montage ou de maintenance.

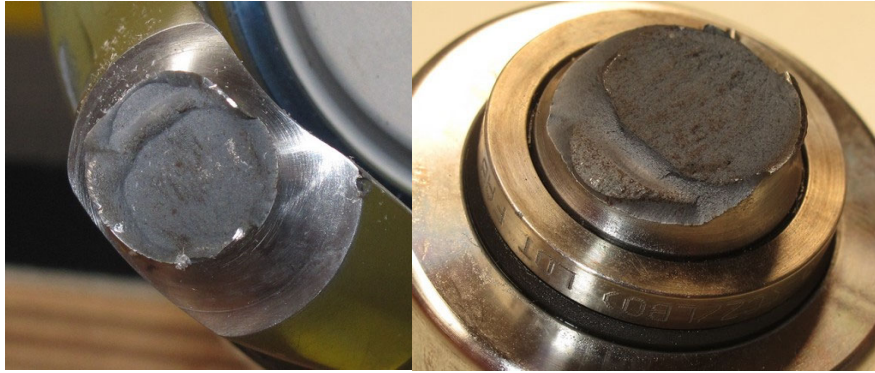
Le maneton de pied de pale n°4 est rompu. Les examens au MEB de la surface de rupture ont permis de mettre en évidence la présence de cupules sur la totalité de la surface, caractéristiques d'une rupture brutale ductile par surcharge. La rupture s'est amorcée du côté du maneton qui correspond à la position du plateau avant du vérin de changement de pas, et s'est propagée vers le bord diamétralement opposé. Il n'a pas été observé de défaut apparent de matériau ou de fabrication du maneton (le maneton fait partie intégrante de la tulipe de la pale).

Figure 19 : faciès de rupture du maneton (à gauche côté tulipe, à droite côté extrémité du maneton)

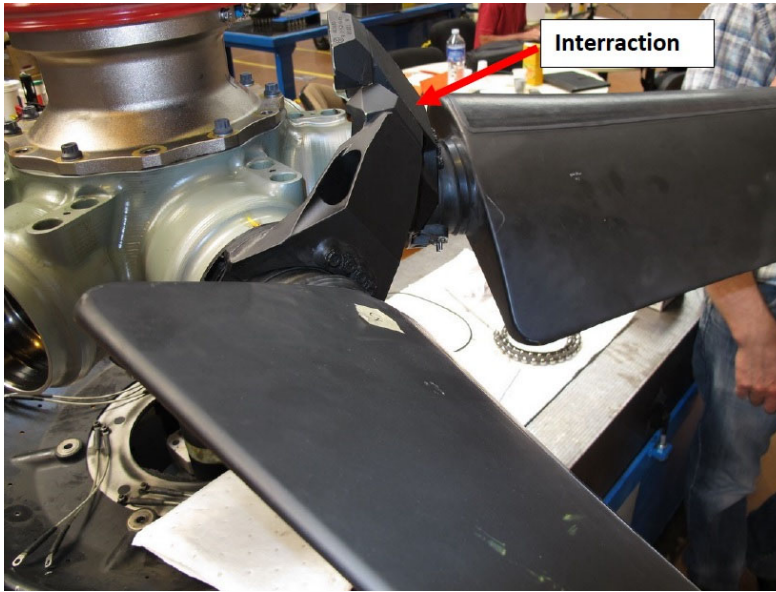
Figure 20 : interaction entre les bras des contreponds des pales n°3 et n°4

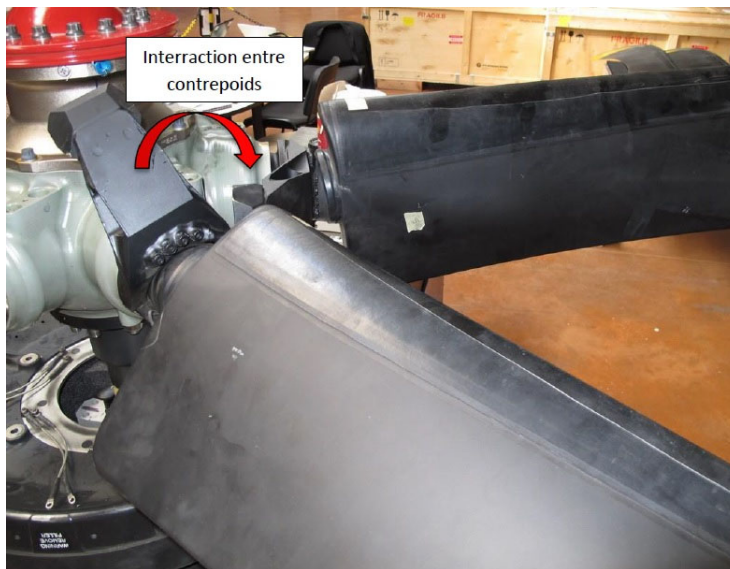
On observe également que lorsque le maneton de la pale n°4 est rompu, cette dernière peut tourner librement sur son axe et interagir avec la pale n°5. Les marquages observés sur le bras de contreponds de la pale n°4 et le contreponds de la pale n°5⁽³³⁾ sont en cohérence avec cette cinématique.

Figure 21 : interaction entre le contreponds de la pale n°4 et le bras de contreponds de la pale n°5

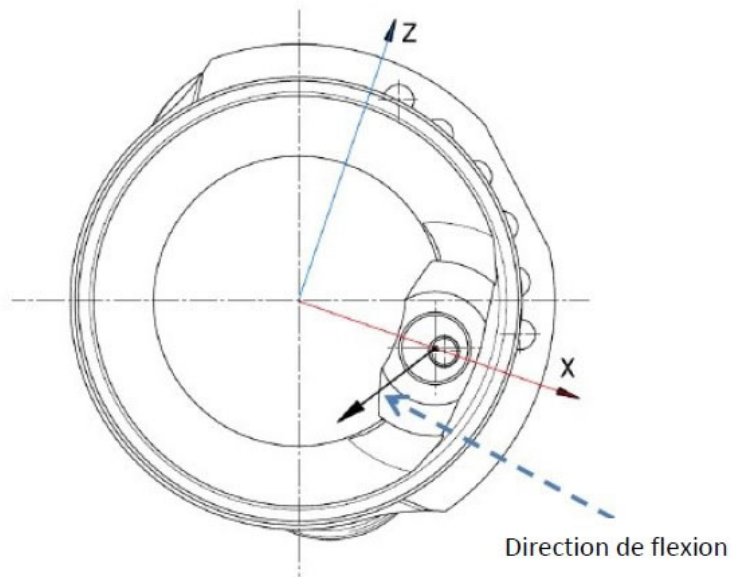
Direction de la déformation du maneton de la pale N°2

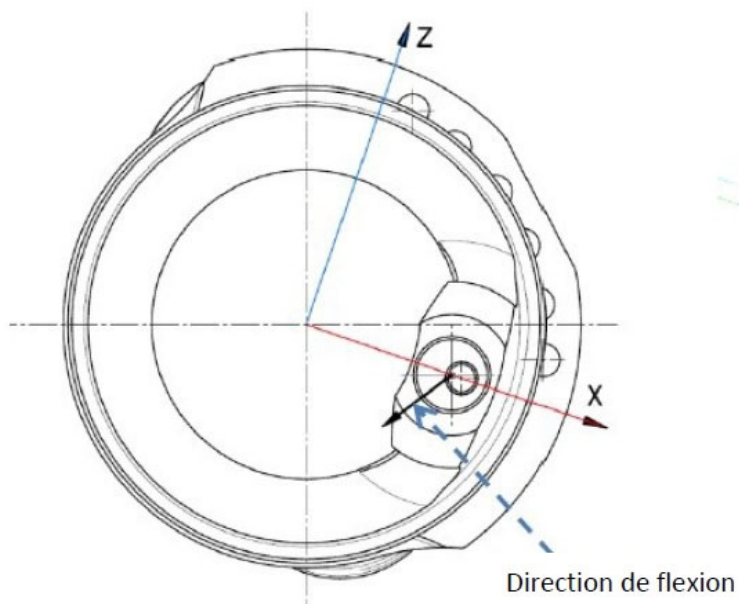
Direction de la déformation du maneton de la pale N°5

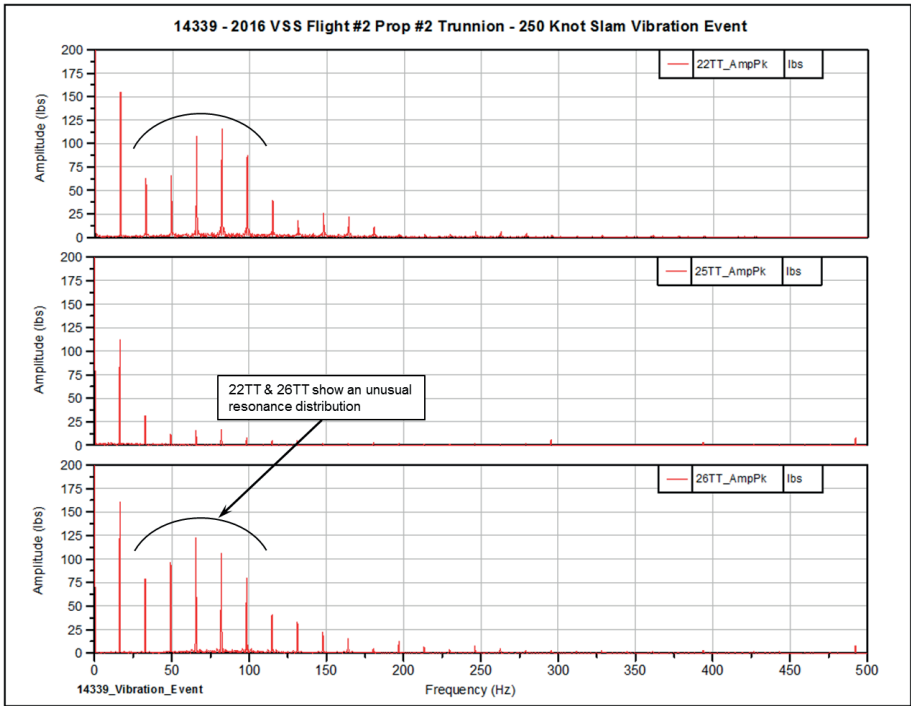
FFTs of gages 22TT, 25TT and 26TT for the period of the vibration event are shown in the following figure:

FFT plots for 22TT and 26TT show an unusual peak pattern. Typically 1P and 2P predominate. But in this case 1P is dominant while 2P through 6P are also major contributors to trunnion loading. A physical explanation for this ‘ringing’ phenomenon would be similar to a response observed after an impact load. The obvious candidate for such an impact would be the cyclic load of the trunnion loading and unloading the yoke plate. The 25TT FFT appears normal in that 1P dominates.

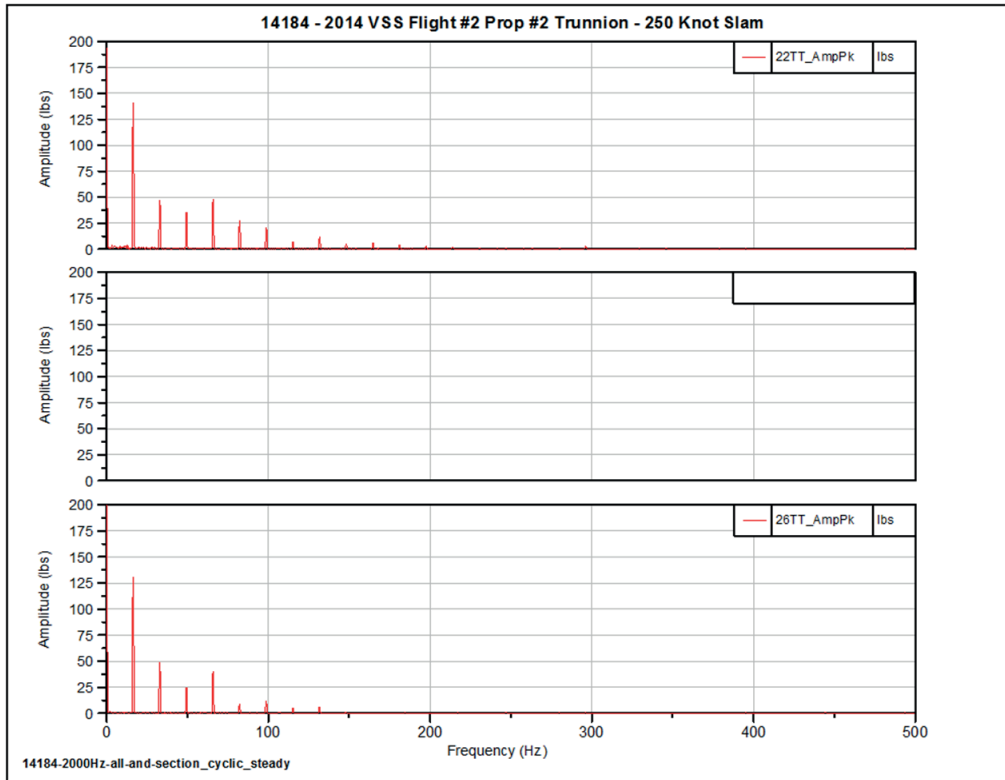
The following figure is an FFT of the trunnion data after the slam:

It reveals a broadband frequency response similar to that of 2016 VSS (250 knot slam.).
