Incident survenu à l'avion AIRBUS A380-800
immatriculé **A6-EOM**
le vendredi 18 août 2023
lors de l'approche à Nice-Côte d'Azur (06)

Endommagement d'un bec de bord d'attaque lors de l'approche

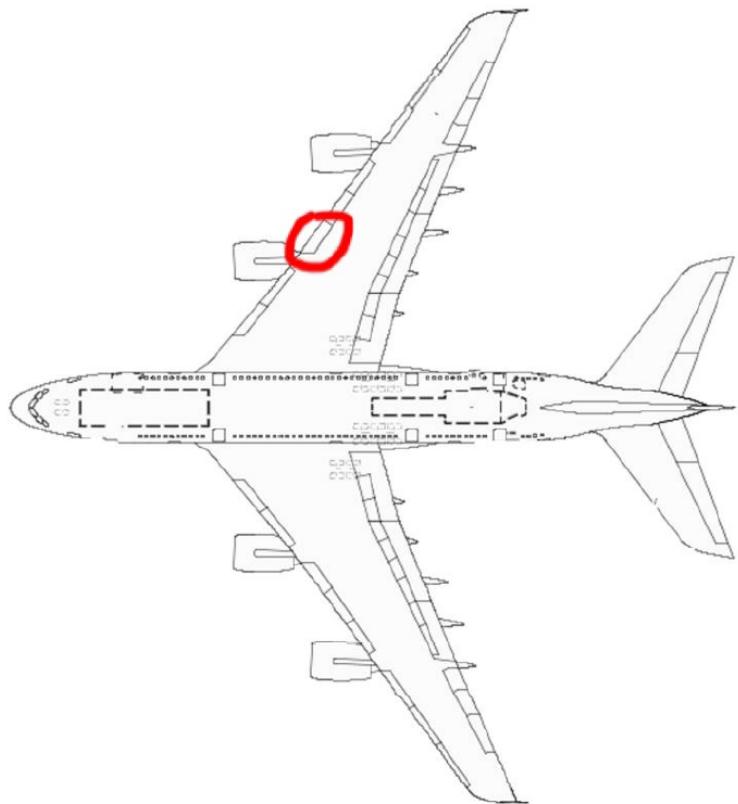
Figure 1 : Position du bec de bord d'attaque n°2 (source ASR Emirates)

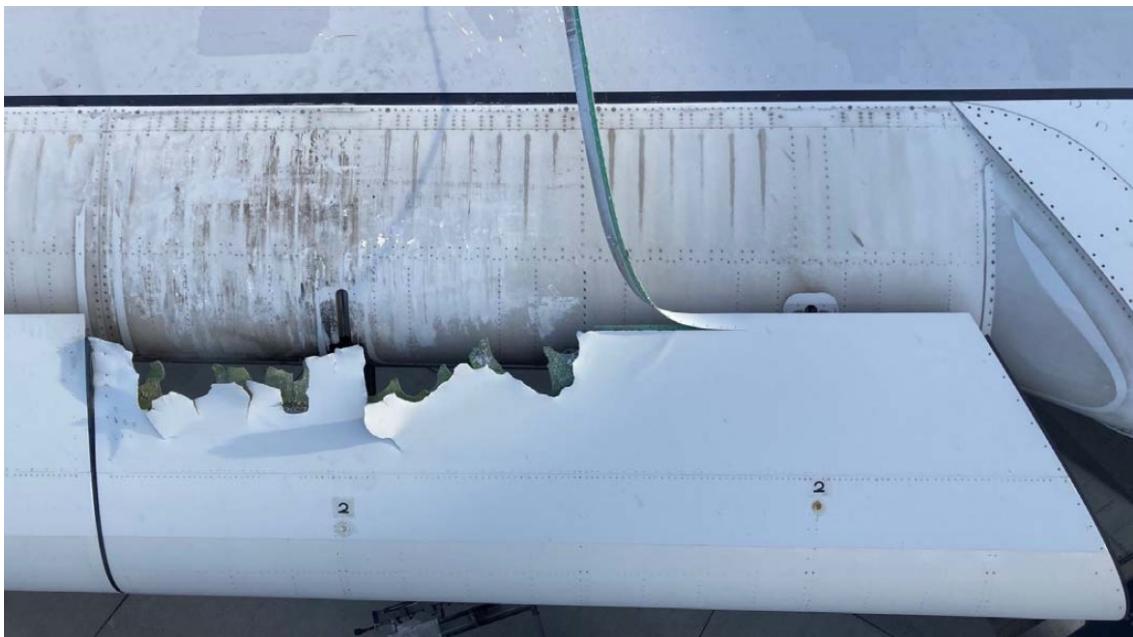
Au sol, une inspection révèle que le bec de bord d'attaque n°2 de l'aile droite est significativement endommagé : les revêtements supérieurs et inférieurs du bord de fuite sont déchirés sur environ les deux tiers du bec et la structure en nid d'abeille est partiellement manquante.

Figure 2 : Bec de bord d'attaque n°2 avant démontage (source Airbus)

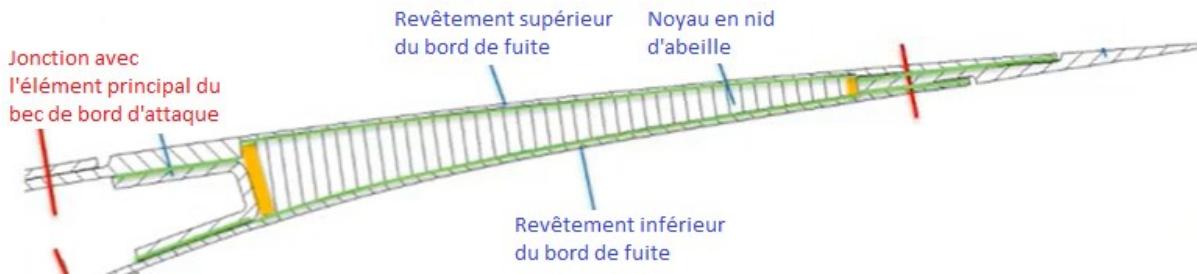
- un caisson métallique, comprenant le bord d'attaque du bec, est directement relié à la structure de l'aile par le mécanisme d'extension/rétraction et constitue la partie principale du bec ;
- un bord de fuite en structure composite sandwich métallique est riveté au caisson métallique.

En cas d'endommagement majeur du bord de fuite comme c'est le cas dans les quatre événements portés à la connaissance du BEA, la partie principale du bec reste intacte et le risque de dislocation totale et/ou de perte du bec n'existe pas. Seuls des fragments du bord de fuite peuvent se séparer du reste de la structure.

Figure 3 : Schéma de la structure composite du bord de fuite d'un bec de bord d'attaque d'Airbus A380
(source : Airbus ; annotations : BEA)

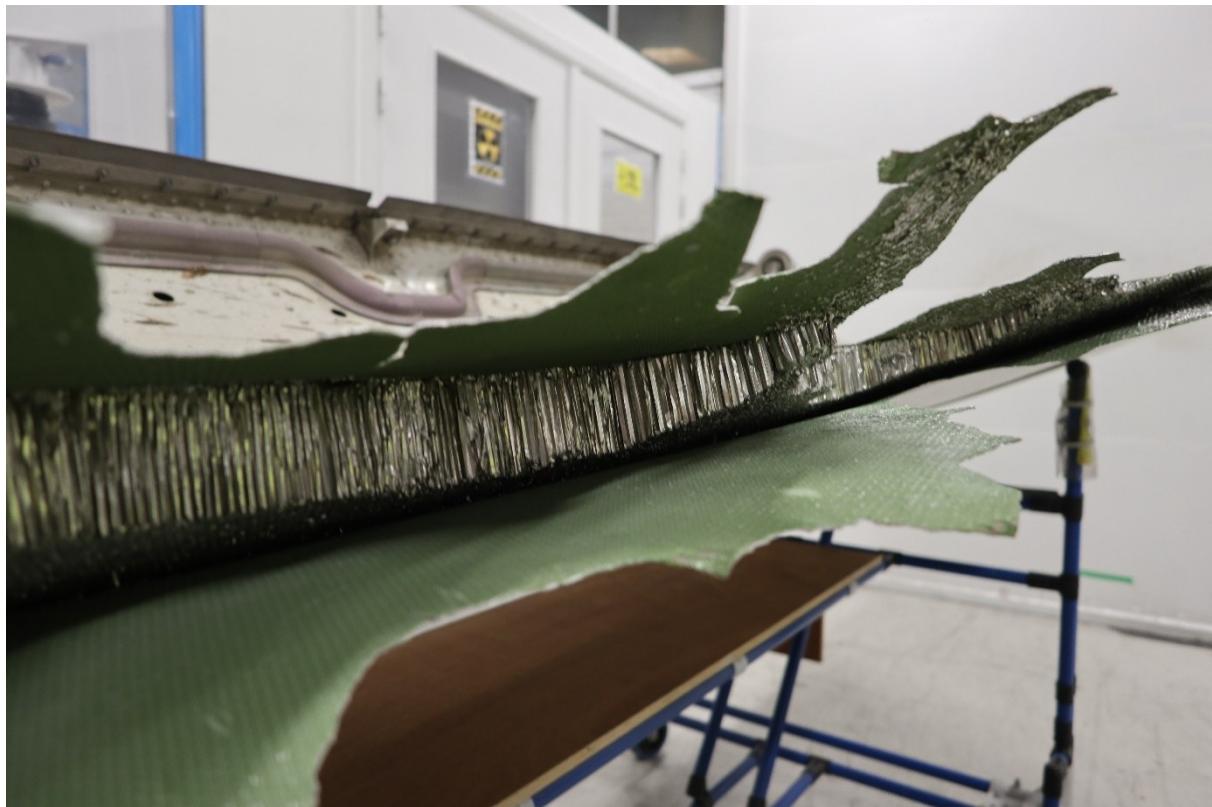
Lors des examens des deux becs de bord d'attaque prélevés, des ruptures de différentes natures ont été identifiées au niveau du collage entre le nid d'abeille et les revêtements du bord de fuite des becs. Certaines de ces ruptures sont consécutives à l'évènement, tandis que d'autres peuvent être associées à des défauts de collage. L'origine de ces défauts de collage n'a pas encore été identifiée à ce jour et Airbus a indiqué au BEA continuer à en chercher l'origine au titre du suivi de navigabilité, sous le contrôle de l'AESA.

Figure 4 : Bord de fuite du bec n°2 de l'A380 A6-EOM (source BEA)

Lors du passage en configuration 1 en vue de l'atterrissement, au moment où l'écoulement aérodynamique autour des becs de bord d'attaque a été modifié, les pilotes ont perçu un bruit sourd suivi de vibrations légères. Ils ont poursuivi l'approche et atterri sans autre incident. Au sol, une inspection a révélé des endommagements significatifs de la structure en composite métallique du bord de fuite du bec n°2 de l'aile droite. L'enquête a établi que cet endommagement n'est pas la conséquence d'une collision en vol. Il a également été établi que des défauts de collage des revêtements supérieurs et inférieurs avec le noyau en nid d'abeille préexistaient. Ils ont pu fragiliser la structure.

Airbus prévoit de publier en janvier 2026 deux bulletins de service à l'intention de toutes les exploitants d'A380 afin d'introduire des inspections répétitives lors des visites A et C pour identifier d'éventuelles cernes ou délaminations sur un bord de fuite de bec de bord d'attaque.
