## **Incident grave de l'avion BOEING 777- 228ER immatriculé F-GSPG et exploité par Air France survenu le 2 mai 2015 à proximité du Mont Cameroun (Cameroun)**

### **Déclenchement de l'alarme EGPWS lors d'évitements de masses nuageuses, réalisation d'une manœuvre d'urgence, de nuit en croisière au FL 90**

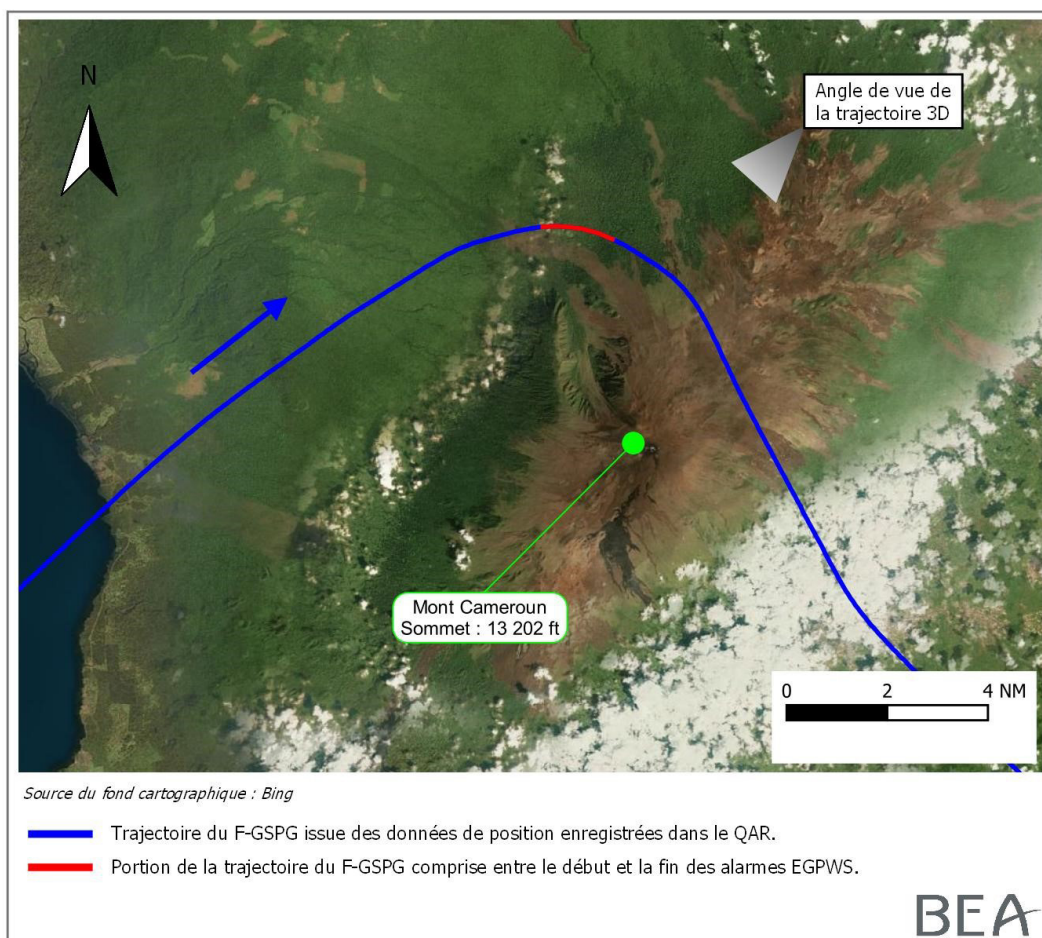
Figure 2 : Trajectoire du F-GSPG lors de l'évitement du Mont Cameroun

À 20 h 14 min 02, une trentaine de secondes après la mise en virage, l'avion est à une hauteur d'environ 5 000 ft lorsque l'alerte de proximité du sol EGPWS « *TERRAIN AHEAD* » se déclenche pendant quatre secondes. Les deux ND passent automatiquement en mode *Terrain*. Trois secondes après le déclenchement de l'alerte, le PF augmente le cap sélectionné vers 134°. L'avion continue à virer à droite avec une inclinaison d'environ 25°.

Quelques secondes plus tard, à 20 h 14 min 12, la hauteur radio - sonde a diminué à 4 150 ft et l'alarme « *TERRAIN AHEAD PULL UP* » retentit pendant huit secondes. L'équipage indique que les ND deviennent rouges. Dans leur témoignage, le PNC présent dans le cockpit et le PF ont indiqué avoir distingué des arbres à droite de l'avion.

Approchant le FL 110, le PM indique au PF d'arrêter la montée. L'assiette est maintenue et le PM indique de nouveau au PF d'arrêter la montée en passant le FL 120. La hauteur radio - sonde atteint sa valeur minimum de 2 100 ft alors que l'altitude est de 11 500 ft. L'altitude du sommet du Mont Cameroun est à 13 202 ft.

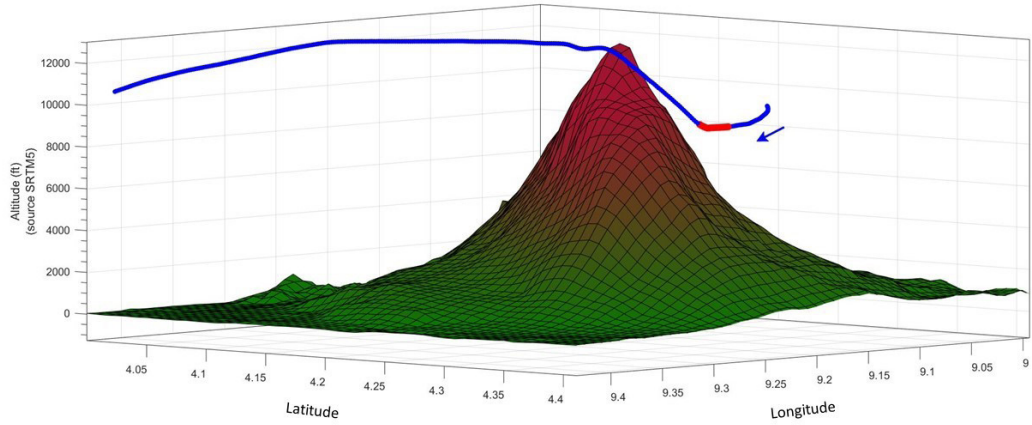
Figure 3 : Trajectoire 3D du F-GSPG lors de l'évitement du Mont Cameroun

- Trajectoire du F-GSPG issue des données de position enregistrées dans le QAR.
- Portion de la trajectoire du F-GSPG comprise entre le début et la fin des alarmes EGPWS.

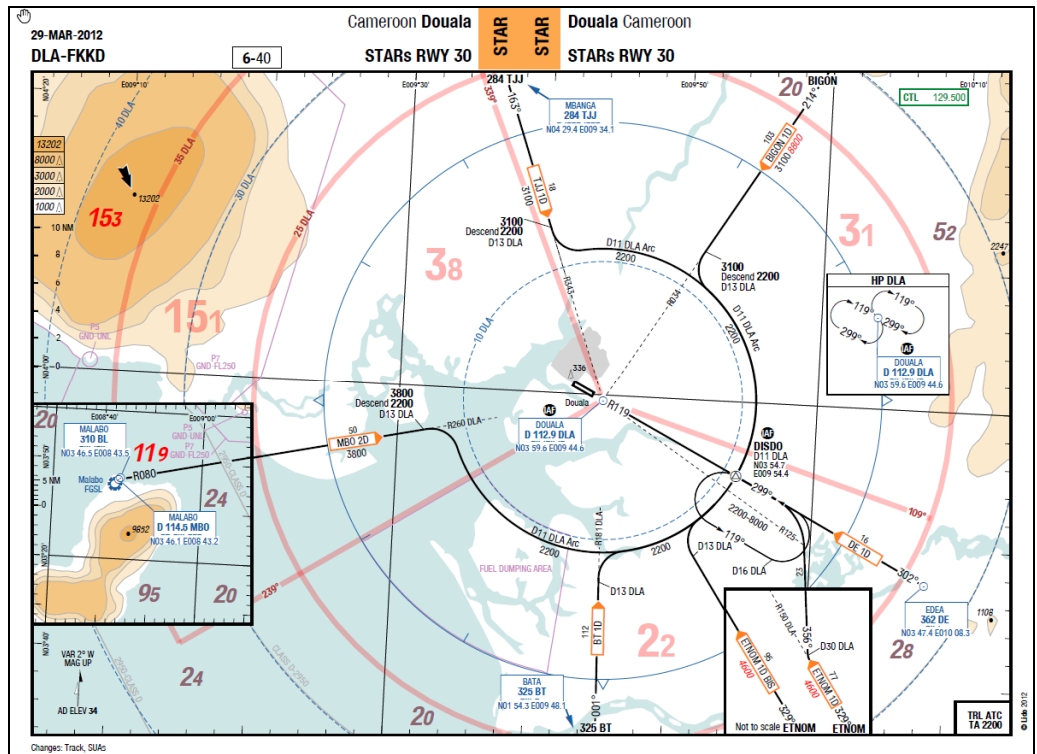
Figure 8 : Carte LIDO utilisée par l'équipage pour le suivi de son vol

Cette carte fait apparaître le terrain de Malabo dans un encart, plaçant cet aéroport dans le bon relèvement du terrain de Douala, mais à une distance qui n'est pas à l'échelle. Il se situe en réalité au sud-ouest à environ 40 NM.

Le jour de l'incident, le virage à droite immédiatement après le décollage permet d'éviter la menace constituée par le relief présent sur l'île de Malabo. La représentation de la carte d'arrivée de Douala a pu ensuite laisser croire que le vol passait au sud du Mont Cameroun et que la trajectoire n'interférait pas avec le relief.

- les reliefs autour de l'aéroport de Malabo, avec un sommet à 9 852 ft ;
- le Mont Cameroun, et l'altitude de son sommet à 13 202 ft ;
- des *grid* MORA s'élevant à 15 300 ft autour du Mont Cameroun.
