## Accident du Jodel D140 C « Mousquetaire »<sup>(1)</sup> immatriculé F-BMBX

survenu le 10 août 2016  
sur l'altisurface de Salles-d'Argelès (65)

### Rupture de l'aile au roulement à l'atterrissage sur une altisurface

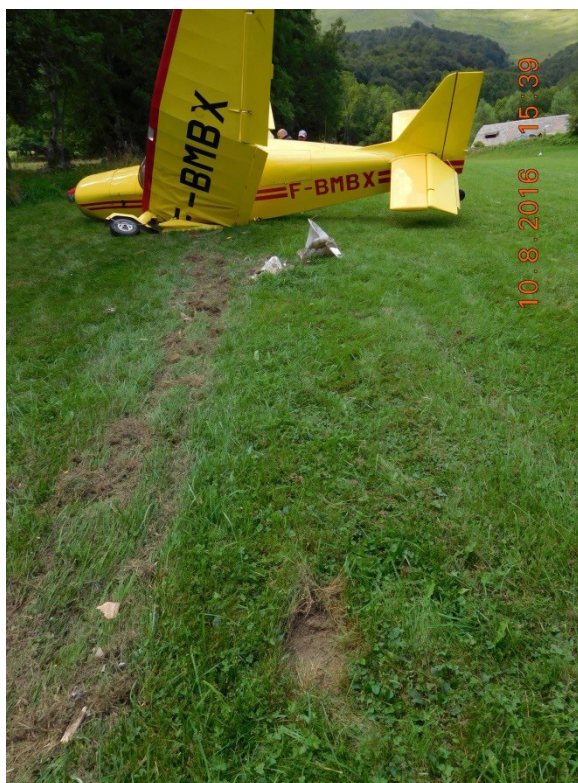
Figure 1 : Épave du F-BMBX

Le propriétaire de l'altisurface a observé l'atterrissage qui lui a semblé correct, pas particulièrement dur. Il a vu l'aile gauche casser.

Lors de l'atterrissage, après le toucher des roues, l'aile gauche s'est rompue sans que le contact avec le sol n'ait été violent.

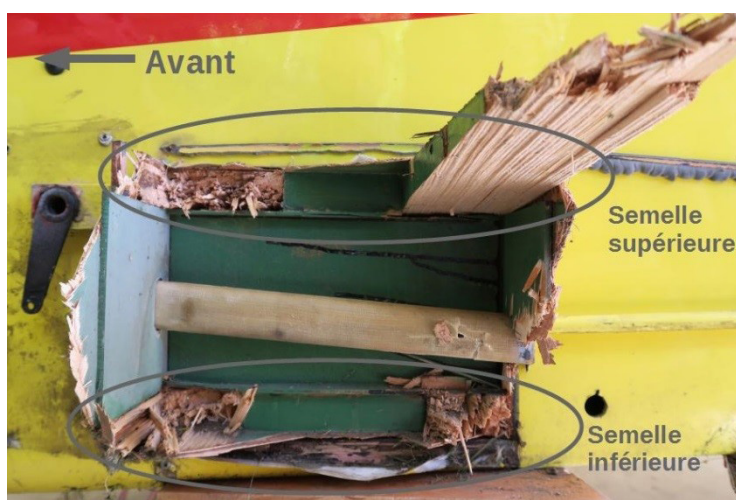
Figure 2 : Vue de la zone de rupture du longeron, prise vers le fuselage

Un examen initial de l'aile a été effectué sur le site. La rupture de la partie gauche de l'aile est localisée entre le train principal et la jonction au fuselage.

- ❑ Le longeron présente deux zones de rupture : l'une à l'emplanture gauche, l'autre au niveau de la fixation du train gauche.
- ❑ La construction du longeron (bois utilisés, collages) ne présente pas d'anomalie susceptible d'expliquer l'accident. Aucun défaut de collage significatif n'a été constaté.

Les observations des faciès des ruptures tendent à indiquer que la première rupture est intervenue dans la zone de la semelle inférieure arrière gauche, au niveau de la fixation du train.

Le mécanisme ayant conduit à la rupture de la voilure gauche n'a pas pu être établi avec précision par l'enquête. Cependant, les facteurs suivants y ont contribué :

- des amortisseurs en mauvais état conduisant à une qualité d'amortissement insuffisante des trains principaux, entraînant la transmission d'efforts anormalement élevés au longeron ;
- un ou plusieurs atterrissages fermes ou durs, sans qu'il soit possible de les dater.

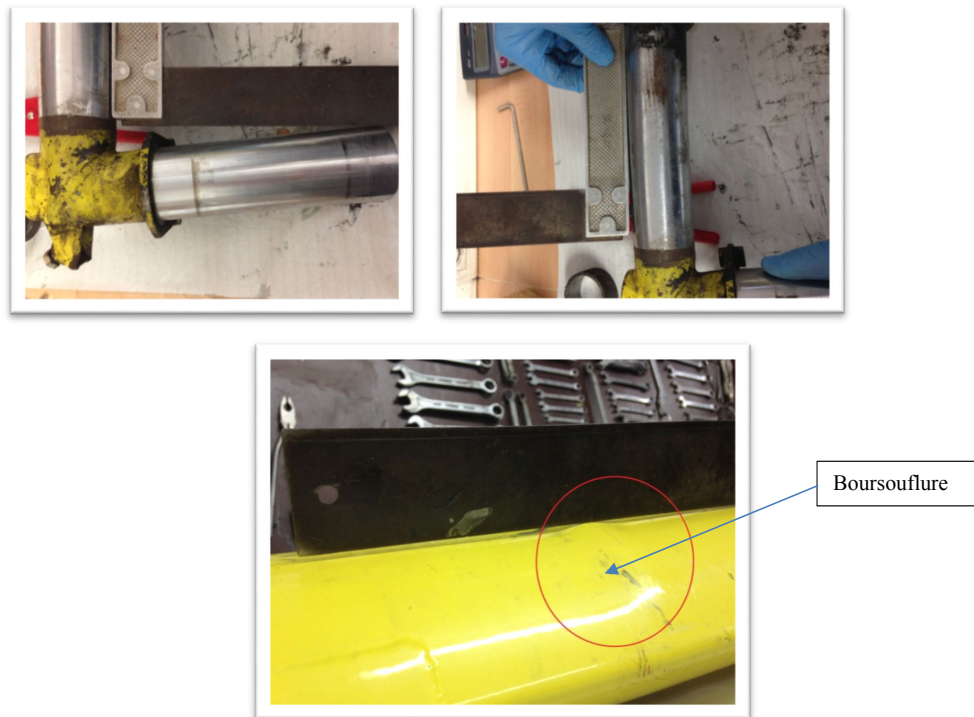
Figure 3 : Mise en évidence des déformations du train droit

- ❑ Les deux jambes présentent des déformations indiquant qu'elles ont subi des efforts importants du bas vers le haut. Certaines de ces déformations sont observables à l'œil nu, ou au toucher (boursoflures au niveau de la platine de fixation inférieure) ou mise en évidence au moyen d'une équerre ou d'une règle plaquée contre la surface de l'amortisseur. On note une flexion de la partie basse des amortisseurs ainsi qu'une flexion à l'encastrement des fusées de roue sur les jambes. Les angles entre les axes des fusées et les axes des amortisseurs, normalement de 90°, sont notablement réduits.

- ❑ La qualité d'amortissement est significativement dégradée pour les deux jambes (frottements importants, voire blocages, peu ou pas de graisse). Les déformations permanentes observées sur les jambes de trains sont caractéristiques d'efforts anormalement élevés. Le fonctionnement défaillant des tiges coulissantes y a probablement contribué.
- ❑ On note l'absence de graisseur dans la partie supérieure des amortisseurs par rapport à la définition du plan du constructeur disponible au sein de l'atelier qui a réalisé ces examens<sup>(5)</sup>. Les trous filetés des graisseurs inférieurs sont présents, sans graisseurs. Les dépôts observés tendent à indiquer que l'absence des graisseurs n'est pas récente.
