## Incident entre l'avion Boeing 717-200 immatriculé EI-EXJ et l'avion Embraer ERJ 145 immatriculé F-GUBC survenu le 29 décembre 2016 sur l'aérodrome Strasbourg-Entzheim (67)

## Perte de séparation entre un avion au décollage et un avion à l'atterrissage, déviation de trajectoire lors de l'arrondi en mode AUTOLAND, en situation LVP

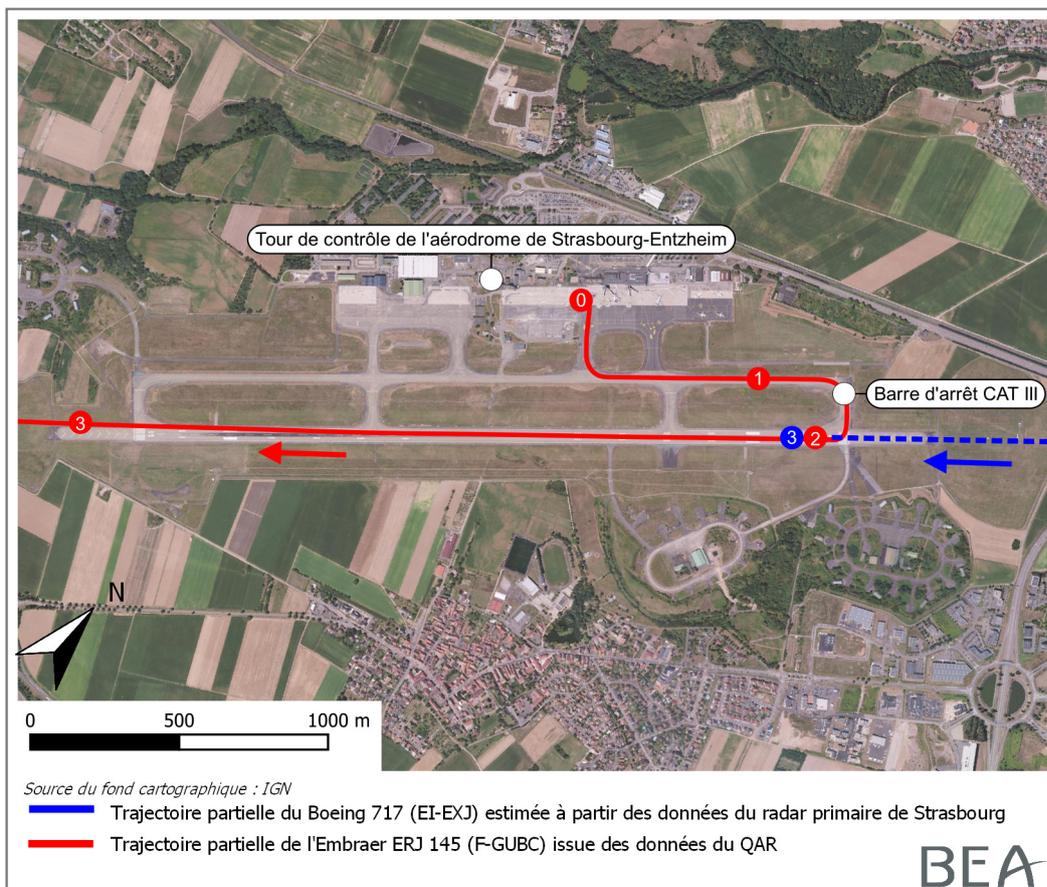
À 12 h 56 min 23, l'équipage de l'ERJ 145 à destination d'Amsterdam (Pays-Bas) indique au contrôleur<sup>(3)</sup> qu'il arrive au point d'attente de la piste 23 (voir [illustration](#), point ①). Le roulage avait débuté deux minutes plus tôt. L'avion se trouve alors à environ 350 m de la barre d'arrêt CAT III<sup>(4)</sup>. Le contrôleur n'a pas connaissance de la position exacte de l'avion car la visibilité ne lui permet pas de le voir et il ne dispose pas de radar sol. Il demande à l'équipage s'il est prêt pour « un départ immédiat ». Celui-ci lui répond par l'affirmative. Le contrôleur l'autorise au décollage. Le Boeing 717 est alors à environ 8 NM du seuil de piste et sa vitesse sol est d'environ 220 kt.

À 12 h 58 min 47, le contrôleur demande à l'équipage de l'ERJ 145 : « *Vous en êtes où ?* » et l'équipage répond : « *Décolle* » (voir illustration, point ②), il vient d'appliquer la puissance pour le décollage. L'équipage du Boeing 717 indique alors au contrôleur qu'il est à 1 NM. À 12 h 59 min 18, le contrôleur constate visuellement le lever des roues, au travers tour, et autorise l'équipage du Boeing 717 à l'atterrissage quelques secondes plus tard. Celui-ci est à 0,45 NM du seuil de la piste 23<sup>(6)</sup>, à une hauteur d'environ 150 ft.

Vers 12 h 59 min 35, au cours de l'arrondi conduit en mode automatique (AUTOLAND), le Boeing 717 dévie sur la gauche de l'axe de piste. Le commandant de bord reprend les commandes pour atterrir. L'ERJ 145 survole alors la zone située entre l'extrémité de la piste et les antennes du localizer (voir illustration, point ③). L'atterrissage du Boeing 717 a lieu sans autre événement.

Trajectoire des deux avions
