Accident du PIPER PA-28 immatriculé F-OGPJ

survenu le 20 février 2017
à Petit-Bourg (971)

Collision avec une habitation lors d'un vol à basse hauteur

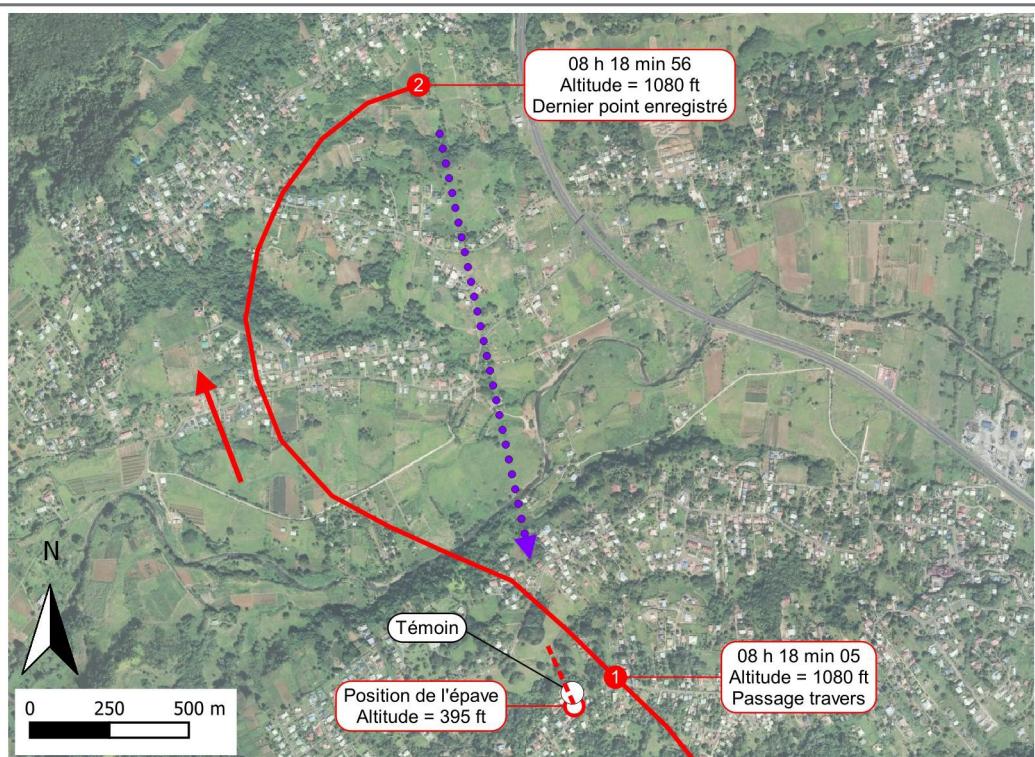
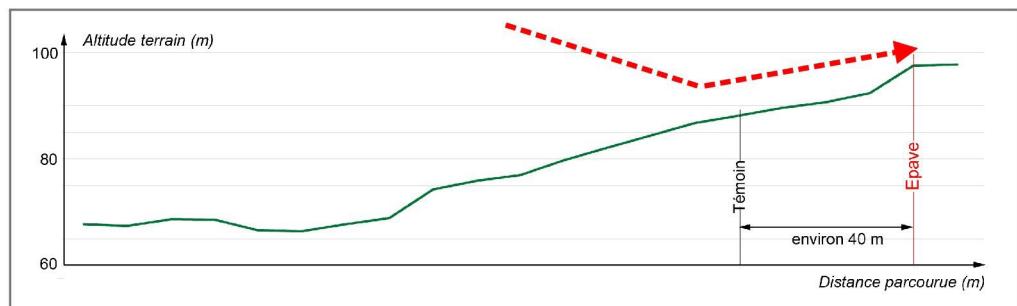
Figure 1 : Trajectoire du F-OGPJ

Le pilote demande la mise en route au contrôleur de l'aérodrome de Pointe-à-Pitre Le Raizet pour « un survol sud vers Goyave Capesterre » suivi d'un « retour terrain ». Il décolle à 08 h 07 et se dirige vers le sud à une altitude de 1 000 ft. Il fait demi-tour à Anse de Sable au sud de Goyave, puis prend un cap nord et se dirige vers l'habitation d'une femme qui a été une amie proche^①. Il entame ensuite un demi-tour pendant lequel il coupe le transpondeur^② et se met en descente. Un témoin voit l'avion à très faible hauteur au-dessus du toit d'une maison située en contrebas de celle initialement survolée puis entend le moteur repartir. Quelques secondes plus tard, l'avion entre en collision avec l'habitation de cette femme.

— Trajectoire du F-OGPJ extraite des données radar secondaire de Pointe-A-Pitre à partir de 08 h 18

••• Portion de trajectoire manquante entre le point 2 et la trajectoire finale

- - - Trajectoire finale estimée d'après les témoignages

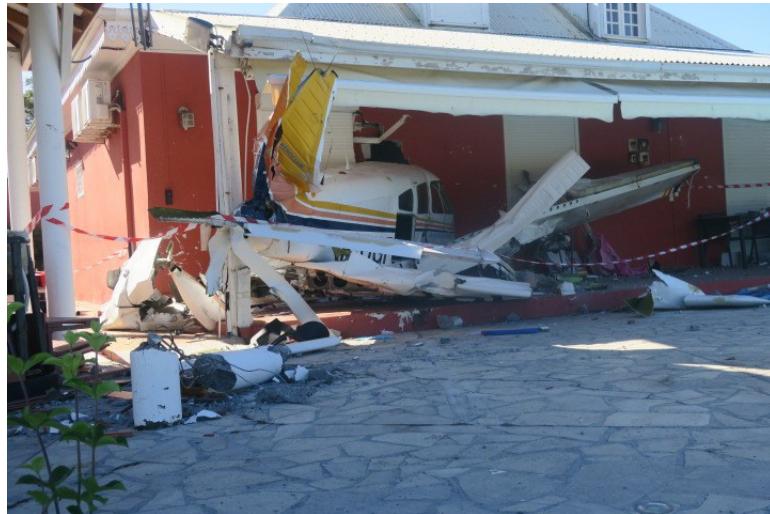
Figure 2 : Épave du F-OGPJ

L'avion s'est encastré dans la maison. Seule la fille de la famille était présente. Elle n'a pas été blessée. Cette habitation se situe au sommet d'un vallon dont la pente est d'environ 10 %.

L'examen de l'épave n'a mis en évidence aucun élément susceptible d'expliquer l'accident. Les dommages observés sont consécutifs à la collision avec des éléments de l'habitation. L'avion a d'abord heurté un pilier en béton avec l'aile gauche, puis un autre pilier avec l'aile droite, et enfin le mur de la maison. Ces dommages sont cohérents avec une énergie forte à l'impact

- le transpondeur était sur la position OFF ;
- le moteur délivrait un couple important ;
- sur le carburateur, la commande des gaz était proche de la position plein gaz ;
- les commandes de puissance et de richesse étaient positionnées à mi-course⁽²⁾ ;
- les volets étaient positionnés dans le cran 10° ;
- le compensateur de profondeur était réglé dans une position orientant l'avion à piquer au moment de l'impact ;
- les commandes de vol étaient continues et les surfaces mobiles étaient en place ;
- à l'impact, l'avion avait une inclinaison faible ou nulle sur les axes de roulis et de tangage ;
