Accident de l'ULM HUMBERT AVIATION TETRAS B.T.⁽¹⁾ identifié 54AMK

survenu le 3 juin 2017
à Nancy-Malzéville (54)

Perte de contrôle en montée initiale, collision avec le sol, incendie

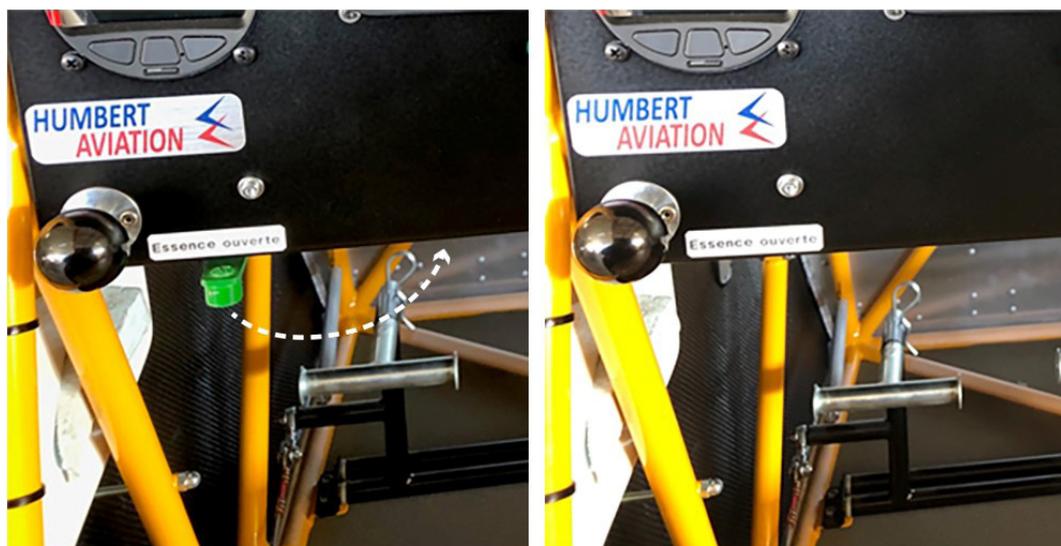
Figure 1 : Bord inférieur gauche de la planche de bord d'un ULM TETRAS - levier du robinet carburant peint en vert

Le circuit carburant est composé de deux réservoirs d'aile qui sont raccordés en T à une même canalisation sur laquelle est installé un robinet de type « *¼ de tour* » sans verrouillage (voir [Figure 1](#)). La canalisation continue ensuite vers les organes du circuit situés devant la cloison pare-feu.

Pour l'ouverture du circuit carburant, le levier se déplace dans le plan horizontal d'avant en arrière. Lorsque le robinet est fermé, le levier n'est pas visible.

Le robinet n'est pas muni d'une protection empêchant une action involontaire sur le levier comme, par exemple, un déplacement de celui-ci avec les membres inférieurs lorsque le pilote prend place à bord.

Selon le témoin le plus proche du site de l'accident, le moteur était en fonctionnement jusqu'à l'impact. L'examen de l'épave n'a pas permis de déterminer s'il délivrait toute sa puissance. Il n'est pas possible d'exclure que le robinet d'essence ait été en position fermée ou partiellement fermée pendant le début du vol réduisant l'alimentation en carburant après quelques minutes de fonctionnement du moteur.
