Accident de l'avion Robin Aircraft - DR400-140B (DR401 155CDI EcoFlyer) immatriculé F-HVAN

survenu le 22 juin 2017
à Daix (21)

Arrêt du moteur lors de la montée initiale, atterrissement forcé dans un champ

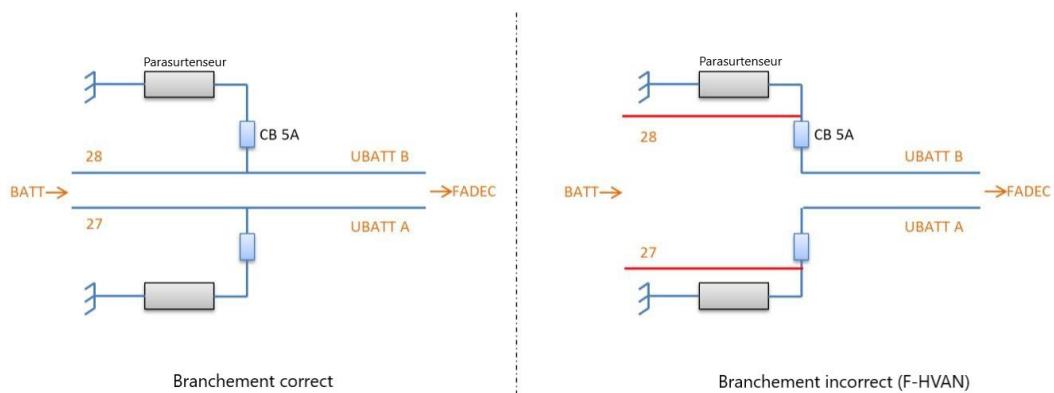
La perte d'alimentation des ECU A et B a pour origine un branchement incorrect de l'alimentation des deux calculateurs sur la platine supportant les parasurtenseurs. Ces parasurtenseurs ont pour rôle de lisser les pics de tension de l'alimentation et de protéger les deux calculateurs. Des disjoncteurs 5 A sont montés en série avec les parasurtenseurs pour protéger le circuit principal en cas de court-circuit ou de défaillance thermique des parasurtenseurs.

Le raccordement de l'alimentation a été fait entre le disjoncteur (circuit breaker CB 5 A) et le parasurtenseur ce qui a conduit à inclure le disjoncteur en série sur la ligne d'alimentation des ECU A et B (voir Figure 3).

Figure 3 : Schéma de principe montrant les branchements correct et incorrect des parasurtenseurs

Les deux disjoncteurs 5 A ont été retrouvés en position « déclenchée » (circuit ouvert) ce qui confirme la coupure d'alimentation des ECU A et B pendant le vol. Ni la vérification ni le réarmement de ces disjoncteurs ne sont possibles en vol.

- Vérification en urgence de l'installation sur la flotte déjà en service ou en attente de livraison⁽⁸⁾ ;
- Modification du schéma de câblage électrique ;
- Modification de la carte de travail permettant de réaliser les branchements sur la platine des parasurtenseurs en identifiant clairement les références des câbles électriques et les bornes de raccordement ;
- Modification de la fiche de contrôle montrant le câblage correct.

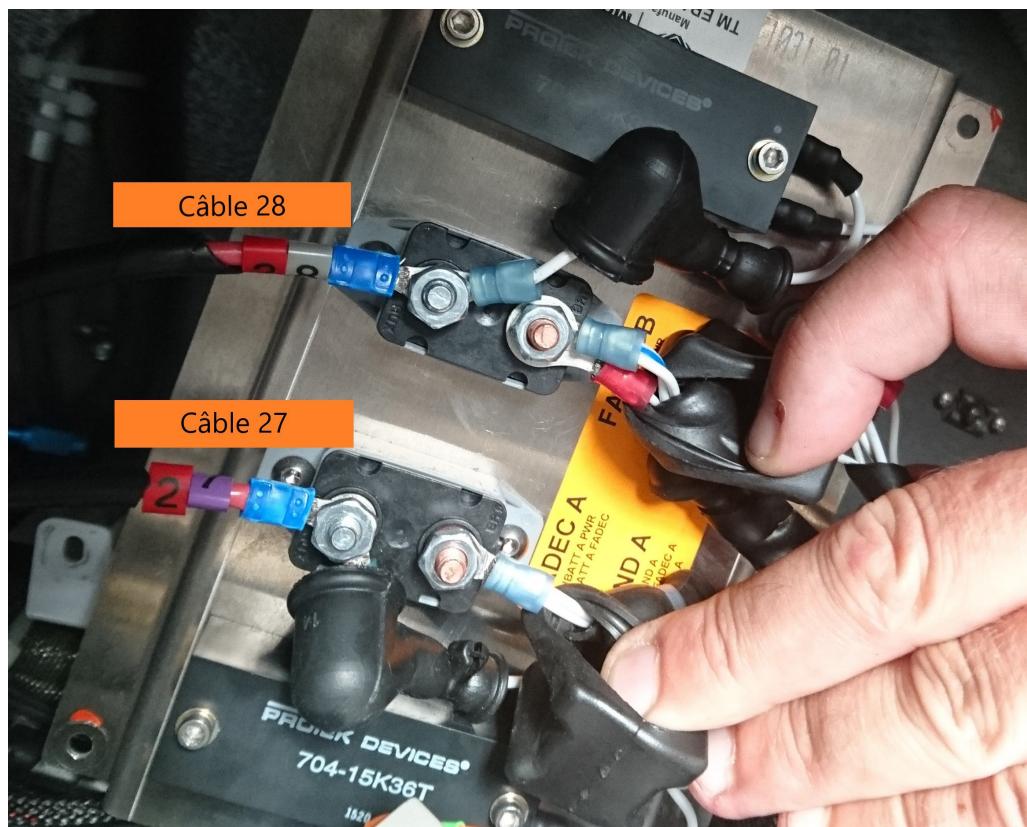
L'examen de la platine montre que les câbles électriques référencés « 27 » et « 28 » (références du constructeur de l'avion) sont raccordés entre le parasurtenseur et le disjoncteur (voir [Figures 3](#) et [4](#)). Les autres câbles, notamment ceux référencés « UBATT A T36 (FADEC) » et « UBATT B T37 (FADEC) » (références Continental), sont eux raccordés en conformité avec les indications portées sur la platine.

Figure 4 : Raccordement incorrect des câbles 27 et 28 sur la platine du F-HVAN

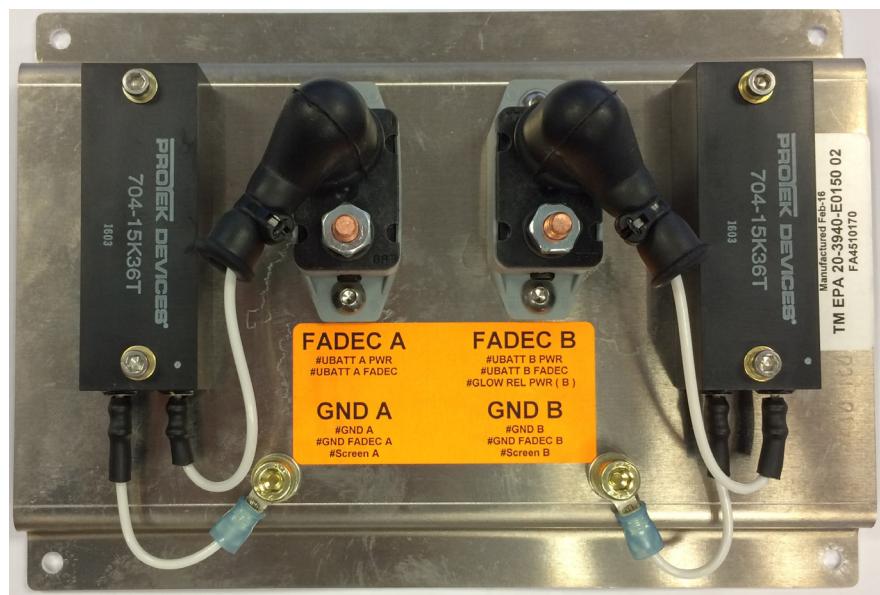
Par ailleurs lors de la livraison de cette platine (voir Figure 5), deux des bornes sont sous des caches de protection sécurisés par des colliers de serrage en Nylon. Seules quatre bornes sont accessibles et l'étiquette apposée entre ces bornes indique les références des câbles (références du motoriste) devant y être raccordés.

Figure 5 : Etat de la platine lors de la livraison
