Incident grave de l'avion Gulfstream G550 immatriculé M-SAWO

survenu le 10 septembre 2017
à Paris-Le Bourget (93)

Identification erronée de la piste d'atterrissage, altération de trajectoire à faible hauteur, déclenchement des protections en incidence, heurt de la demi-aile gauche avec le balisage latéral droit lors de l'approche interrompue

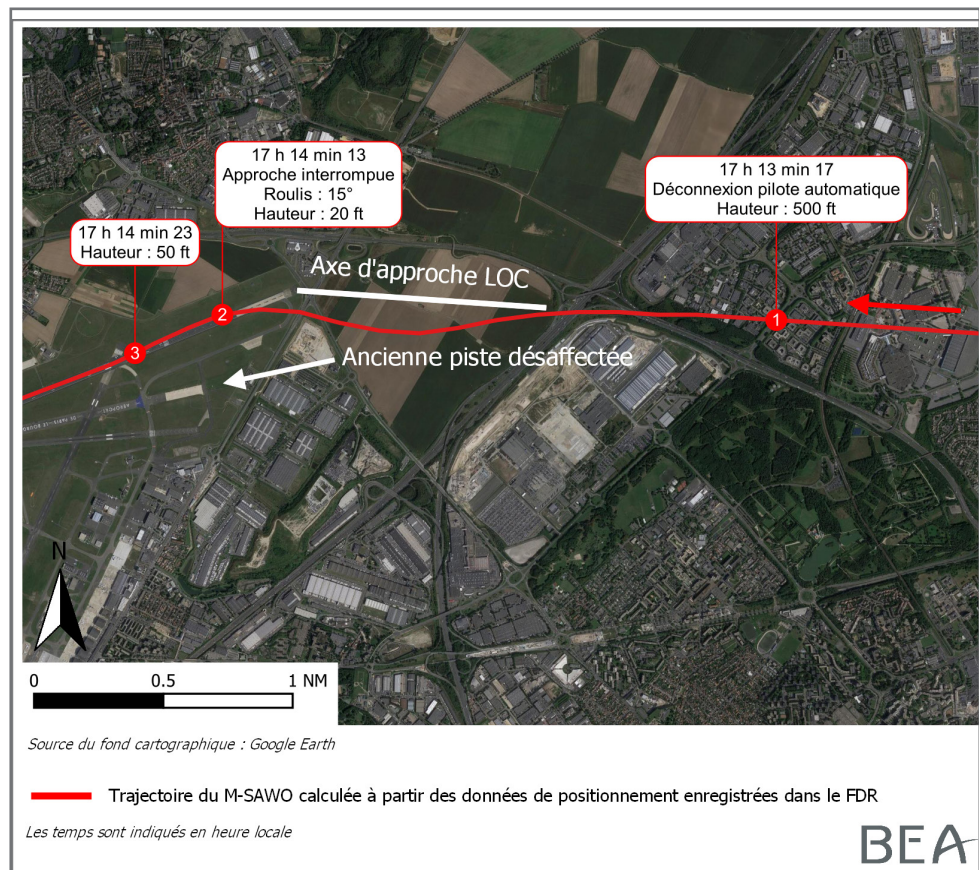
Figure 1 : Trajectoire de l'approche

À 17 h 13 min 17, l'équipage annonce avoir la piste en vue et désengage le pilote automatique (PA) (voir Figure 1, point ❶). Il est autorisé à atterrir. La hauteur radiosonde est de 500 ft et l'altitude est légèrement supérieure à 700 ft. Du fait de l'erreur de QNH, l'altitude affichée dans l'avion est d'environ 1 000 ft.

À 17 h 14 min 13, la PF interrompt l'approche (voir [Figure 1](#), point ②) et agit sur la commande de puissance des moteurs : la poussée maximale est atteinte sept secondes plus tard. L'avion est à une hauteur d'environ 20 ft, décalé de 35 m à droite de l'axe de piste. L'inclinaison est de 15° à gauche.

L'avion touche et endommage une balise à droite de la piste avec l'aile gauche. L'avion reprend de la hauteur et la PF remet les ailes à plat (voir [Figure 1](#), point ③). La CAS décroît jusqu'à 131 kt avant d'augmenter à nouveau.

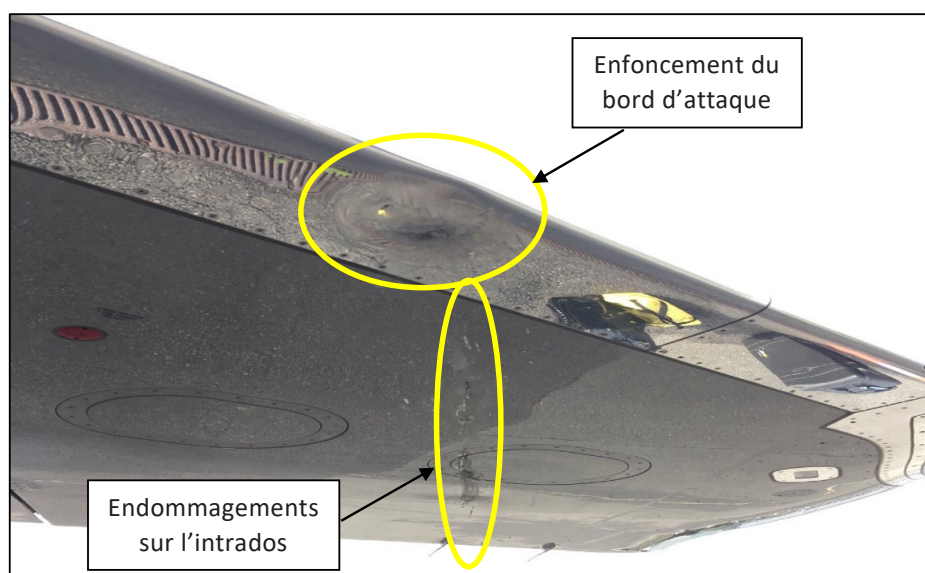
Figure 2 : Aile gauche du M-SAWO après l'incident

L'inspection de la piste réalisée immédiatement après l'approche interrompue révèle une balise cassée à droite de la piste, 300 m avant le seuil décalé. Après le vol, des endommagements sont constatés sur le bord d'attaque et l'intrados de l'aile gauche de l'avion.

L'équipage du M-SAWO atterrit en piste à 25 à 17 h 43, après une seconde approche. Au parking, une inspection visuelle révèle des dommages sur le bord d'attaque et l'intrados de l'aile gauche, à proximité du saumon.

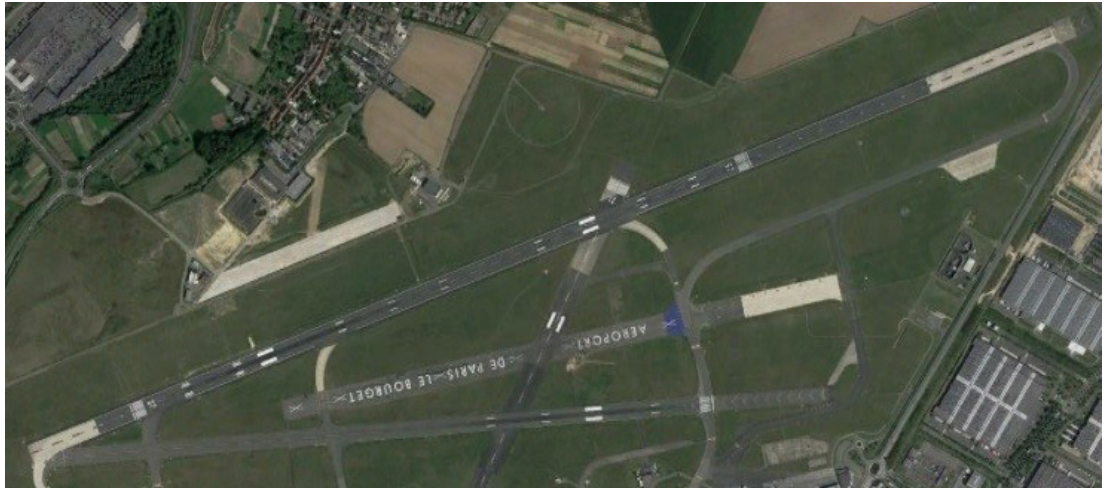
Figure 4 : Vue aérienne des pistes 25 et 27 ainsi que de l'ancienne piste désaffectée

Une ancienne piste désaffectée (P1, P2, P3), sensiblement orientée au 260, est présente entre les pistes 27 et 25. Elle mesure 1 550 m de long et 60 m de large. Des marquages de piste fermée (croix blanches de 14,5 m de large et 36 m de long) sont présents sur les portions P2 et P3. Un marquage blanc AEROPORT DE PARIS LE BOURGET réparti sur toute sa longueur est également visible (voir Figure 4).

Le revêtement de la première partie de cette ancienne piste est en béton de couleur claire comparable au revêtement en béton en amont du seuil décalé de la piste 25.
