## Incidents du Boeing 737 - 800 immatriculé F-GZHO exploité par Transavia France

survenus le 07/02/18 à Norwich (Royaume-Uni)  
et le 08/02/18 à Paris-Orly

### Dysfonctionnement de la sonde d'incidence, alertes lors du décollage (07/02/18)

### Dysfonctionnement de la sonde d'incidence, alertes lors du décollage, demi-tour (08/02/18)

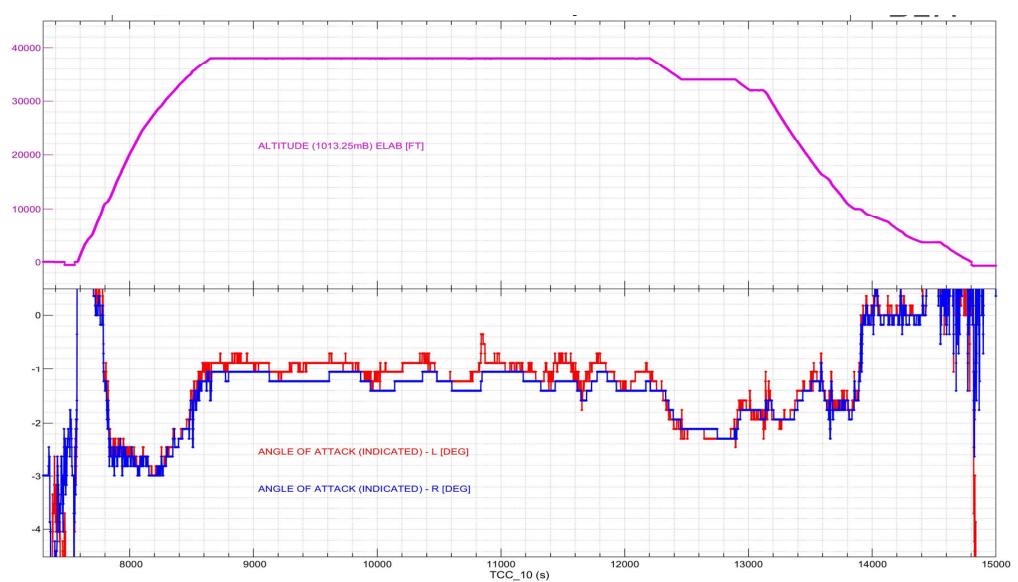
Figure 3 : Altitude et incidences enregistrées lors du vol du 19/03/2015

L'analyse de ces données de vol fait apparaître une évolution progressive dans le temps du dysfonctionnement de la sonde d'incidence droite dont les valeurs évoluent par paliers de plus en plus longs alors que celles de la sonde d'incidence gauche présentent une évolution beaucoup plus dynamique. Les figures suivantes montrent l'évolution du dysfonctionnement de la sonde d'incidence entre 2015 et 2018, à travers l'enregistrement des valeurs fournies par les sondes d'incidence gauche et droite.

Le début de ce dysfonctionnement peut être décelé dans les données QAR dès le mois de mars 2015, quelques semaines seulement après la livraison de l'avion à Transavia. Le dysfonctionnement s'accentue ensuite significativement et est visible jusqu'au dernier vol avant la maintenance à Norwich (cf. Figure 6). Le comportement des valeurs d'angle d'incidence enregistrées change ensuite nettement lors des vols des 7 et 8 février, et le dysfonctionnement est moins visible (cf. [Figure 7](#)).

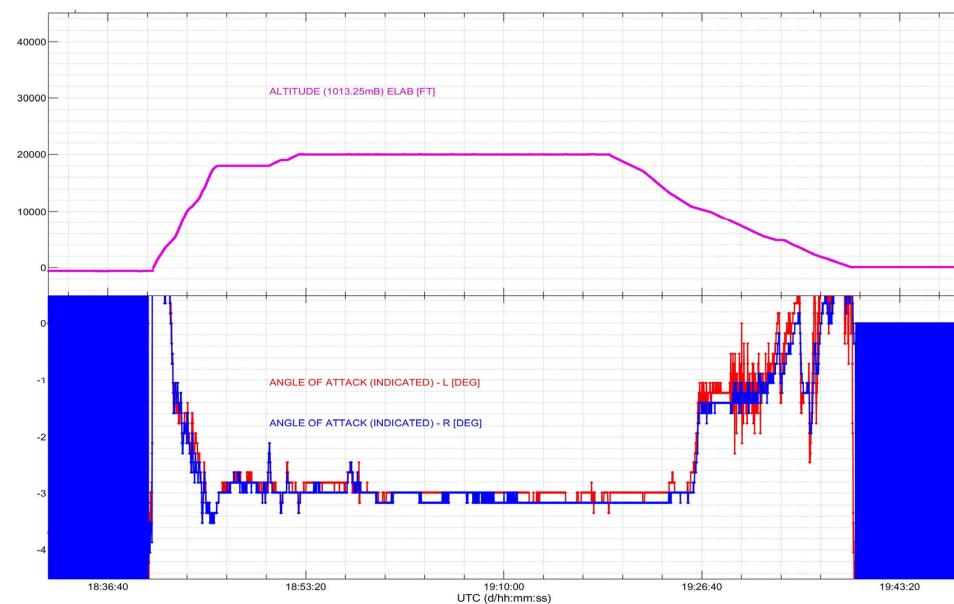
Figure 7: Altitude et incidences enregistrées lors du vol du 7 février 2018

Le déclenchement de l'alerte AOA DISAGREE n'est pas vérifiable à partir des données QAR du vol de l'événement : l'alerte AOA DISAGREE est générée en comparant les valeurs mesurées par les résolveurs 2 de chaque sonde, alors que l'incidence enregistrée peut provenir du résolveur 1 en fonction de la sélection opérée par le SMYDC. Il est donc probable que l'écart entre les résolveurs 2 avant le 7 février était insuffisant pour déclencher une alerte et que cet écart s'est accru lors du vol du 7 février, bien que l'écart entre les résolveurs 1 ait diminué.

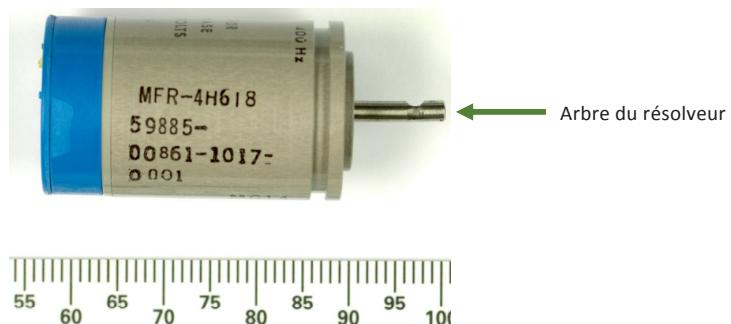
La sonde défectueuse a été démontée de l'aéronef puis transférée chez KLM EM<sup>(16)</sup> à Amsterdam pour des tests et un démontage en présence du BEA. L'examen a montré l'endommagement de plusieurs composants internes. Les engrenages entre les deux résolveurs sont endommagés et à température ambiante, l'arbre du résolveur 2 est bloqué en rotation et légèrement tordu. À la température de fonctionnement, atteinte après le test du système de réchauffage de la palette, les deux résolveurs donnent des indications qui diffèrent entre elles d'environ 100°.

Figure 8 : Résolveur défectueux

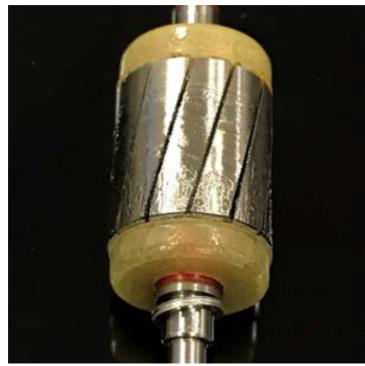
Le résolveur 2 a été envoyé au constructeur de la sonde d'incidence Collins Aerospace, qui a coordonné un examen avec son sous-traitant MOOG, qui fournit les résolveurs. L'examen du résolveur bloqué en rotation a montré la présence d'une substance visqueuse et collante, entre le stator et le rotor de celui-ci, ce qui empêche le mouvement relatif de ces deux pièces.

Figure 9 : Rotor avec présence d'une substance visqueuse

Des examens réalisés par Collins Aerospace et MOOG ont montré que cette substance était composée principalement de résine époxy, utilisée dans la fabrication des résolveurs (au niveau du bobinage), mais polluée avec une ou plusieurs autres substances.

Des audits internes croisés entre les deux sociétés ont mis en évidence qu'une substance (THFA<sup>(17)</sup>) utilisée par Collins lors du processus de fabrication de la sonde d'incidence était fortement similaire au contaminant identifié dans le résolveur. Collins indique que le THFA est utilisé lors de la fabrication d'un sous-composant de la sonde mais à une étape et dans un lieu où le résolveur n'est pas présent. Ainsi si le résolveur de l'événement a été en contact avec le THFA, cela a été fait de manière accidentelle.

Indépendamment de l'origine de la contamination, Collins a mis en place des procédures additionnelles de manipulation du matériel et affiché des avertissements sur tous les équipements utilisant le THFA pour minimiser les risques de mise en contact accidentelle du THFA avec un ou plusieurs résolveurs. Collins Aerospace estime que l'endommagement des engrenages ainsi que la déformation en torsion de l'arbre du résolveur 2 résultent probablement d'efforts anormaux subis depuis 2015 en raison du blocage causé par la contamination. La différence observée entre les valeurs fournies par les deux résolveurs pourrait être due selon Collins Aerospace à un désengagement momentané des engrenages reliant les résolveurs. Les manipulations de la sonde par les équipes de maintenance après les vols ont également pu engendrer des endommagements supplémentaires et accroître l'écart observé entre les deux résolveurs lors de l'examen.

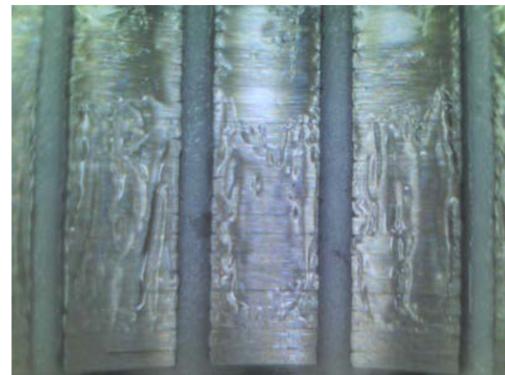
Figure 10 : Stator avec présence d'une substance visqueuse
