Incident de l'avion CESSNA - 182 - P immatriculé N609PC

survenu le 28 février 2018
à Yonval (80)

Vibrations et odeur de fumée en croisière, arrêt volontaire du moteur, atterrissage forcé en campagne

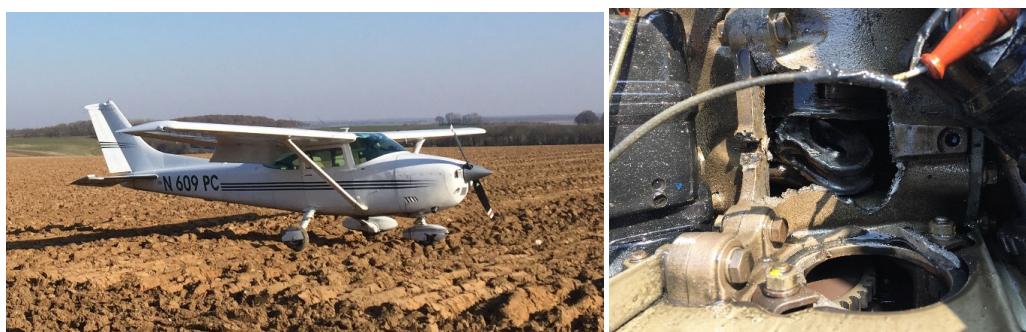
Une fois au sol, les deux pilotes inspectent l'avion et constatent que le carter du moteur est perforé.

Figure 1 : Aéronef sur le site d'atterrissement forcé (gauche) et perforation du carter moteur (droite)

Sur le site de l'atterrissement, le jour de l'incident, les capots de l'avion ont été déposés par les membres de la société assurant la maintenance de l'aéronef. Il a été constaté la perforation des carters du moteur au droit du cylindre n°1 et l'arrachement de la magnéto droite. Le BEA ne s'est pas déplacé sur le site d'atterrissement de l'aéronef.

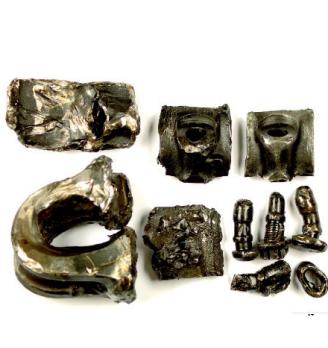
- la rupture brutale des carters ;
- la destruction en multiples fragments de la bielle ;
- la destruction partielle du piston ;
- l'endommagement du maneton du vilebrequin associé à la bielle, avec des indices d'échauffement intense.

Figure 5 : Débris de la bielle

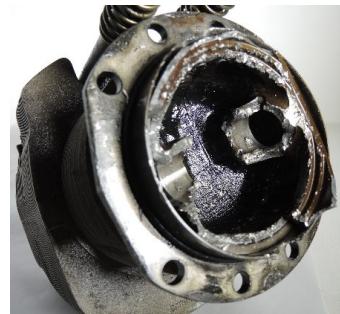
Figure 6 : Piston partiellement détruit bloqué dans le cylindre

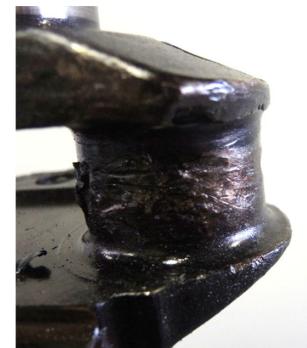
Figure 7 : Maneton du vilebrequin

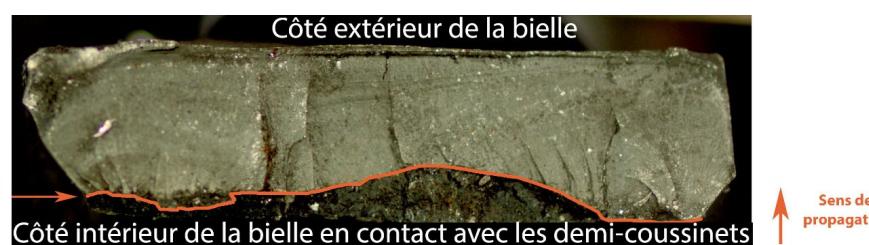
Le corps de la bielle est rompu à chaque extrémité. Parmi les débris exploitables, des indices de fissuration en fatigue ont été identifiés, très localement sur une faible profondeur, sur les fragments de la tête de bielle (voir Figure 8), avec une initiation du côté intérieur de la bielle (côté vilebrequin).

Figure 8 : Faciès de rupture de la bielle 1

Cette zone de fissuration est associée à des duretés anormalement élevées du matériau composant la bielle. Malgré les échanges avec le constructeur Continental Motors, il n'a pas été possible de déterminer si cette dureté élevée a pu contribuer à l'événement ou a été générée au cours de la défaillance par un échauffement local.

Les examens réalisés par le BEA sur le moteur ont montré qu'une rupture en fatigue de la bielle n°1 est à l'origine de l'arrêt du moteur.

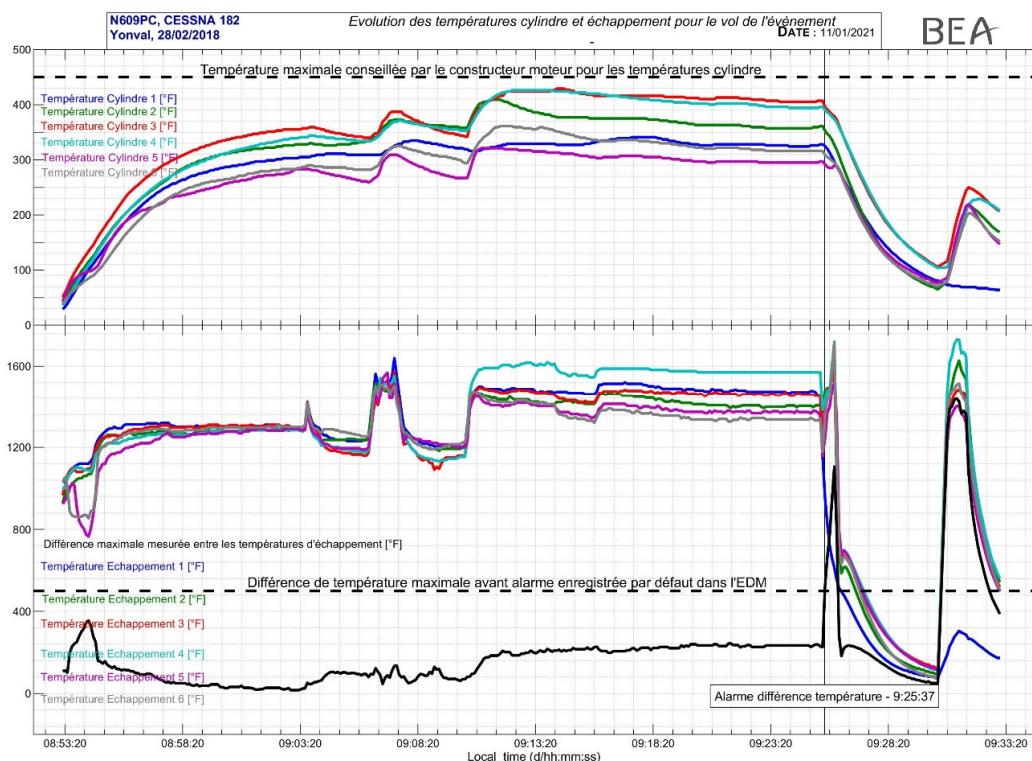
Figure 9 : Températures des cylindres et des gaz d'échappement du moteur issues de l'EDM

On observe notamment que pendant le vol la température des six cylindres est en dessous du seuil de déclenchement de l'alarme de l'EDM à 450 °F.

Les températures des gaz d'échappement sont dans une plage normale, entre 1 350 °F et 1 550 °F pour tous les cylindres, à l'exception du cylindre n°4 qui a une température légèrement supérieure. L'EDM ne prévoit pas de déclenchement d'alarme simplement sur la valeur de la température des gaz d'échappement, mais le prévoit si la différence de température mesurée devient supérieure à 500 °F entre les différentes températures d'échappement.

Vers 9 h 25, cette différence augmente soudainement, dépasse le seuil de déclenchement de l'alarme et atteint environ 1 100 °F. Ceci est dû à une température d'échappement du cylindre n°1 en forte baisse alors que les températures de tous les autres cylindres marquent un pic haut avant une chute brutale. Cela est cohérent avec une perforation du carter au niveau du cylindre n°1. La tentative de redémarrage du moteur peu après, suivi de son arrêt définitif, est également enregistrée.

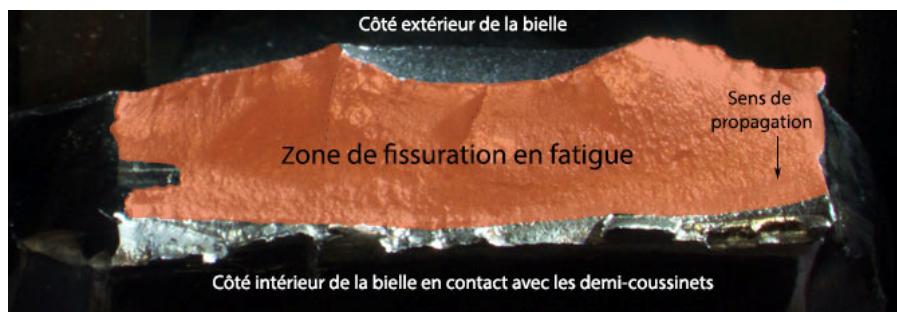
Les examens du moteur avaient montré que l'arrêt du moteur était dû à la rupture de la bielle n°4. Sur cette bielle, l'examen en laboratoire avait montré qu'une fissure de fatigue s'était amorcée initialement sur la surface extérieure de la tête de bielle. La propagation de cette fissure avait ensuite débouché sur une rupture brutale et la séparation de la bielle du vilebrequin.

- la position de la zone d'amorçage de la fissure ; respectivement côté intérieur de la bielle en contact avec les demi-coussinets (voir [Figure 8](#)) et côté extérieur de la surface (voir Figure 10) ;
- l'étendue de la zone fissurée en fatigue ; très locale (quelques μm) sur le N609PC (voir [Figure 8](#)) et très nettement étendue (quelques cm) sur le F-HNCM (voir Figure 10) ;
- la modification des caractéristiques mécaniques du matériau (dureté) au voisinage de la zone d'amorçage sur le N609PC et sans modification sur le F-HNCM.

Figure 10 : Faciès de rupture sur F-HNCM
