RAPPORT D'ENQUÊTE

**Incident grave de l'avion ATR 42-500
Immatriculé F-GPYF
Exploité par HOP!
survenu le 25 mars 2018
En début de descente vers Aurillac (15)**

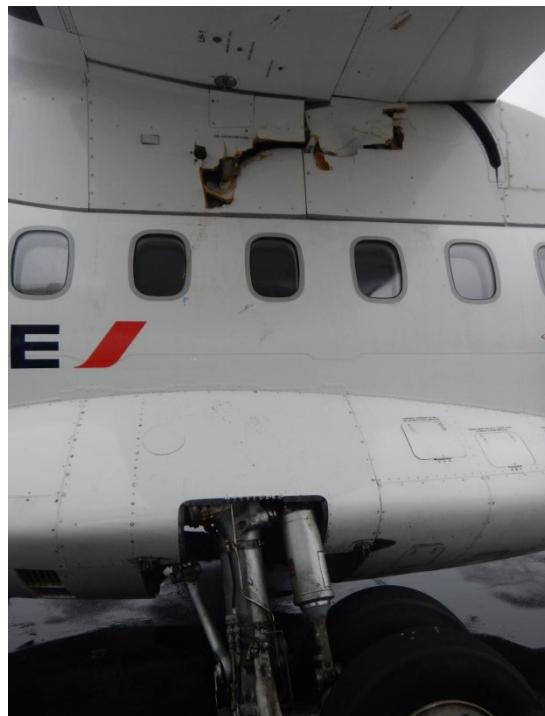
Figure 1 : Dommages au niveau de l'emplanture de l'aile et absence de la trappe du TPG

- absence de l'ensemble des éléments composant la trappe de train principal gauche (TPG) ;
- carénages d'emplanture de l'aile endommagés ;
- rayures sur un hublot ainsi que sur le revêtement environnant ;
- déchirure du revêtement de l'intrados du volet gauche ;
- rayures sur le revêtement de l'intrados de l'aile gauche ;
- impacts de faibles dimensions sur le plan fixe vertical.

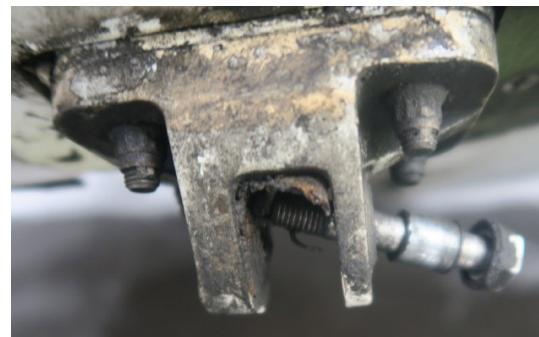
Figure 3 : Partie restante de l'assemblage attache arrière

- À l'arrière, la vis est sortie de son logement, l'écrou et la rondelle servant à la maintenir en place sont manquants.
- À l'avant, la vis a été retrouvée en place, avec une partie rompue de l'attache mâle de la trappe et un fil frein est également présent sur la vis.

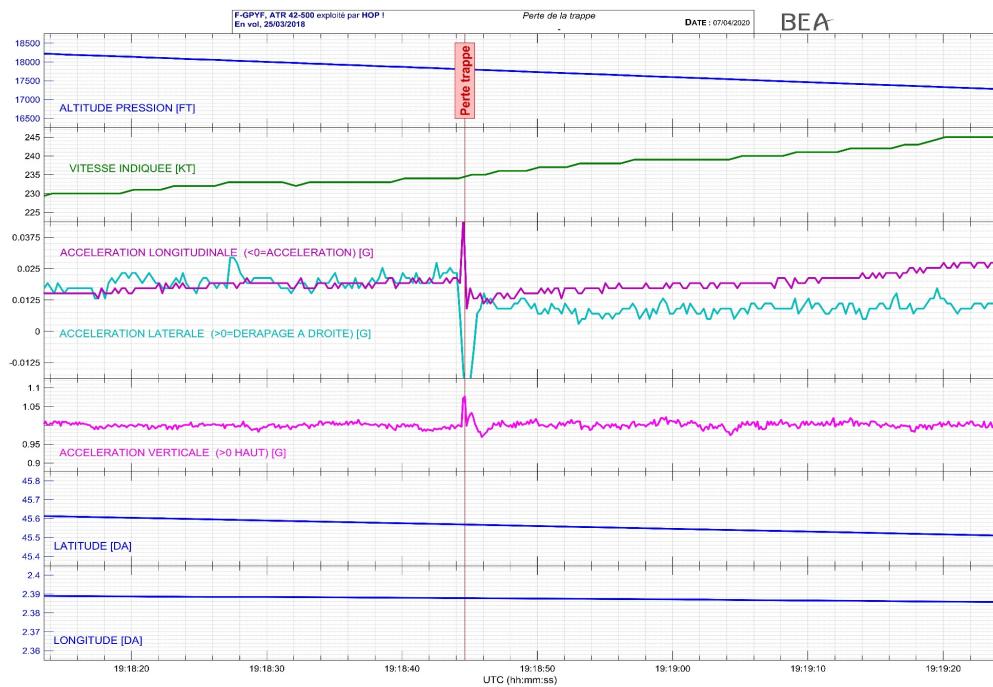
Figure 12 : Localisation de la perte de trappe à l'aide des paramètres de vol

L'avion était alors en descente, avec de la puissance. Les coordonnées de la position ainsi repérée sont les suivantes :

- 45.568371° N - 2.387853 E
- Altitude de 17 800 ft (5 425 m)

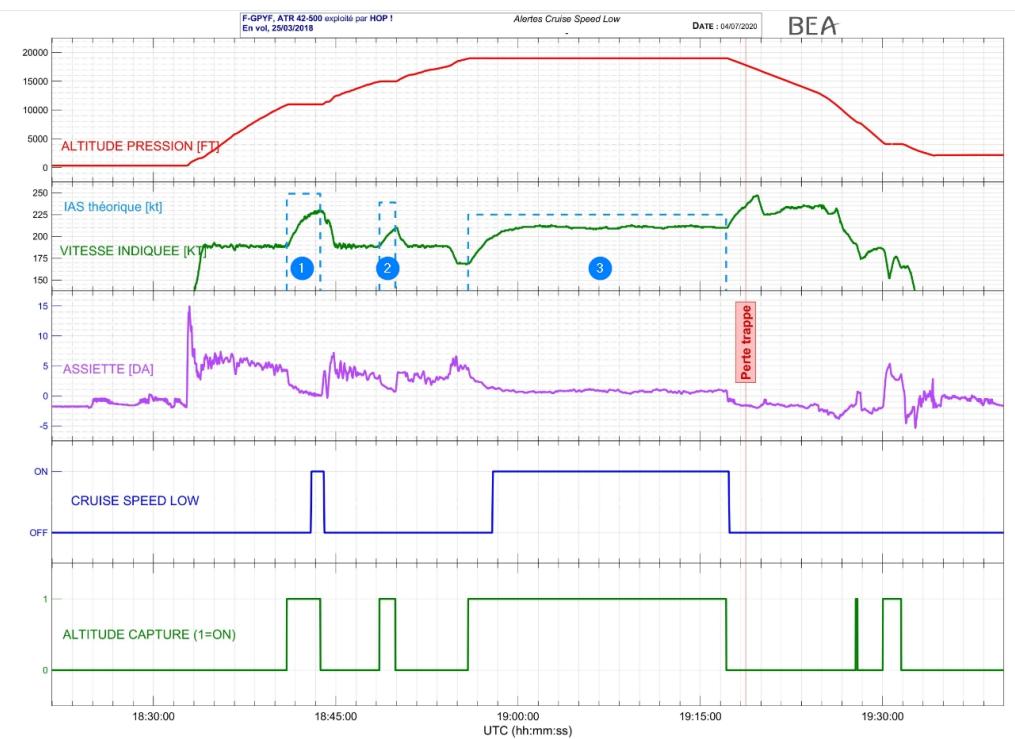
Figure 13 : Alertes Cruise Speed Low

Le second palier (voir point ② [Figure 13](#)) a duré uniquement 78 s, délai insuffisant pour que l'alerte se déclenche, même si les autres conditions étaient remplies.

L'alerte Cruise Speed Low s'est déclenchée une seconde fois, 122 s après l'arrivée à l'altitude de croisière et est restée active pendant toute la phase de croisière (voir point ③ [Figure 13](#)). Par conception, elle s'est arrêtée lorsque l'avion a commencé sa descente.

Le premier palier et la croisière (identifiés ① et ③ sur la [Figure 13](#)), montrent la même tendance : la vitesse indiquée augmente vers une limite qui se trouve inférieure à la vitesse théorique.

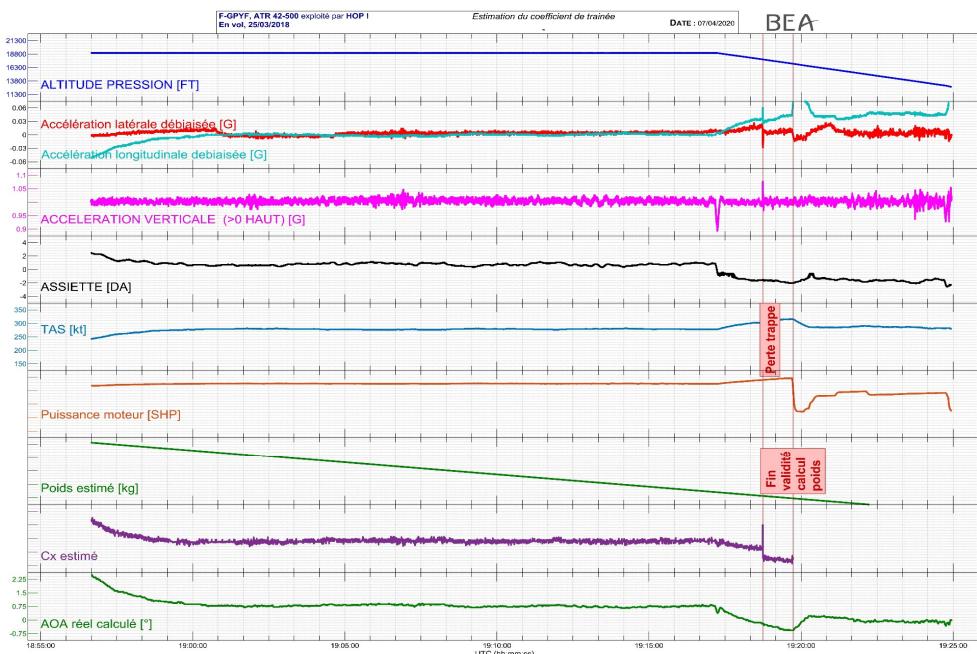
Figure 14 : Étude de la traînée

Le coefficient de traînée (C_x) de l'avion⁽¹⁷⁾ est fonction de l'incidence (Angle Of Attack - AOA). Durant la croisière (voir Figure 14), l'incidence se stabilise à une valeur moyenne de $0,8^\circ$. Pendant les quinze minutes de la croisière, l'alarme CRUISE SPEED LOW est active et le coefficient de traînée de l'avion ne varie pas significativement (valeurs proches de la moyenne à $\pm 5\%$, avec un écart type limité à 1 %).

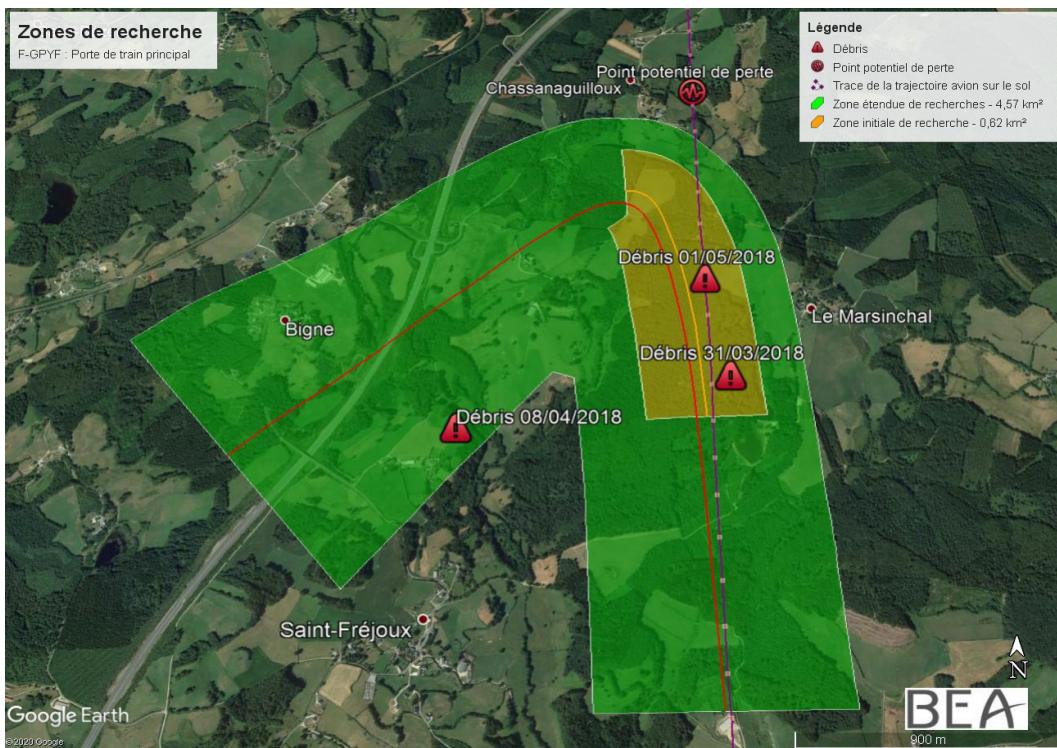
Figure 15 : Localisation des débris retrouvés et zone de recherche

Trois éléments de la trappe du TPG ont été retrouvés respectivement les 31 mars 2018, 8 avril 2018 et 1^{er} mai 2018 dans un rayon d'environ 2 km autour du point estimé de la perte de la trappe (voir [Figure 15](#)).

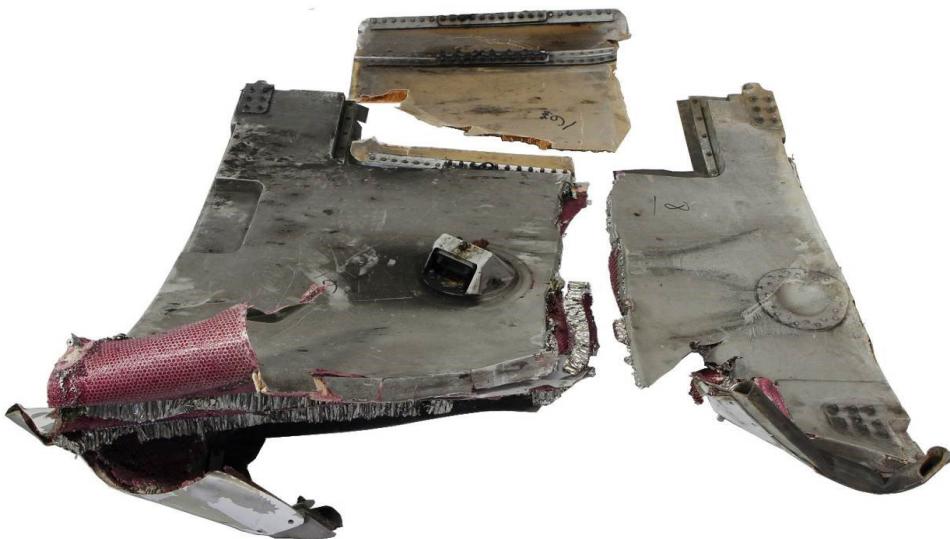
Figure 16 : Éléments de trappe retrouvés

La trappe est ainsi quasi reconstituée dans son ensemble (voir Figure 16) et contient les deux attaches mâles avant et arrière.

Un examen visuel des éléments de la trappe de train a été effectué. En complément de la rupture en plusieurs morceaux de la trappe de train, il a notamment été observé :

- La rupture de la charnière n°1 (liaison avec le fuselage) ;
- La rupture de la biellette qui fait la jonction entre la trappe de train et la jambe de train au niveau de son raccord à la trappe de train ;
- La rupture de l'attache avant mâle.

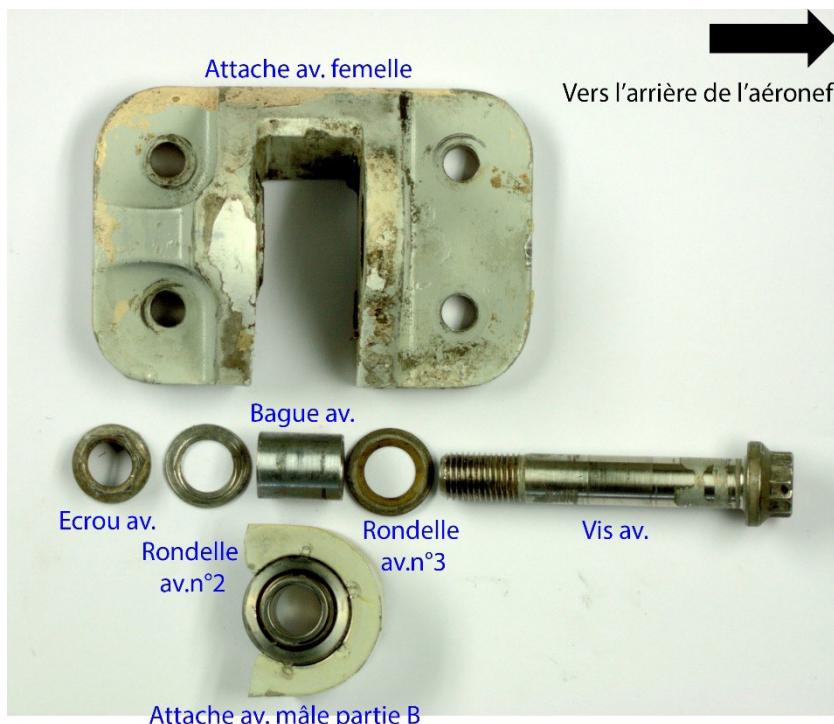
Figure 17 : Éléments de l'attache avant

Les éléments de l'attache avant sont présentés en Figure 17. La partie mâle de l'attache est rompue. L'examen fractographique a montré les caractéristiques d'une rupture brutale de l'avant vers l'arrière de l'aéronef. La vis présente un marquage cohérent avec le P/N IPC.

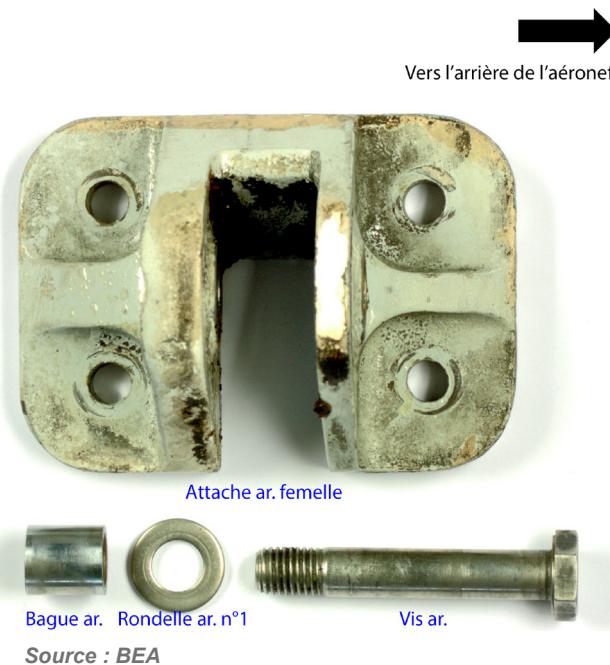
Figure 18 : Éléments de l'attache arrière

Comme indiqué au §1.3 (voir Figure 3) une rondelle et un écrou de l'assemblage arrière sont manquants. Les éléments démontés de l'attache arrière femelle sont présentés en Figure 18.

Les parties femelle et mâle de l'attache arrière ainsi que la vis ne présentent pas d'endommagement significatif. La vis présente un marquage cohérent avec le P/N IPC.

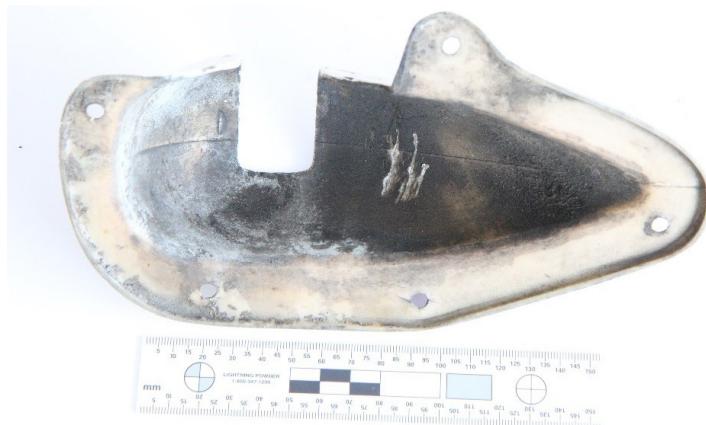
Figure 19 : Carénage arrière - face intérieure

Le carénage arrière présente des traces intérieures correspondant à des marquages laissés par la tête de vis (voir Figure 19). Elles témoignent du décalage important de la vis observé sur l'avion après l'incident (voir Figure 3) par rapport à sa position normale.

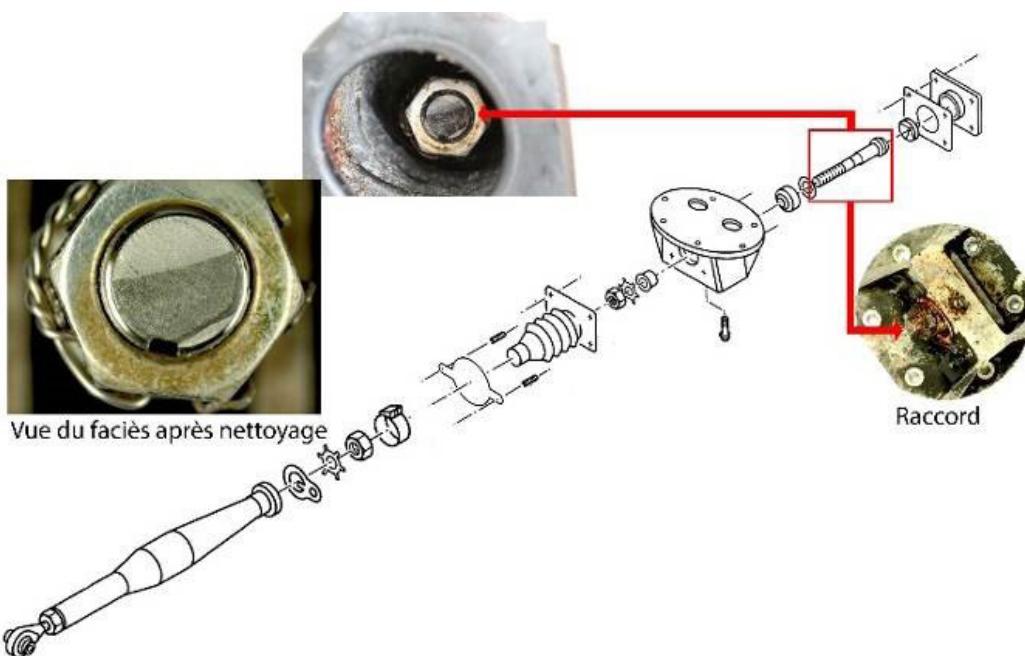
Figure 20 : Examen de la biellette

La biellette a été retrouvée désolidarisée de sa liaison avec la trappe de train au niveau d'une vis se fixant au raccord de la trappe (voir Figure 20).

Un examen fractographique de la rupture de la vis au MEB a permis de mettre en évidence une zone de fissuration en fatigue par la présence de stries de fatigue avec amorcages multiples en surface, et une zone présentant des cupules, caractéristiques d'une rupture brutale ductile.

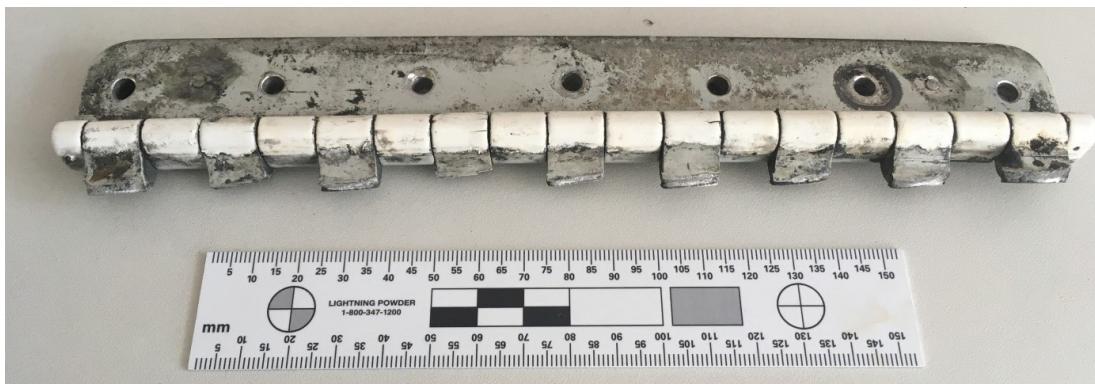
Figure 21 : Examen de la charnière n°1

Toutes les parties mobiles des charnières sont rompues. L'examen fractographique indique les caractéristiques d'une rupture brutale par surcharge. Une observation au microscope de la peinture au droit des faciès de rupture de la charnière permet de définir le sens de propagation des ruptures par la visualisation de petites fissures. Ainsi, il a pu être déterminé que les parties mobiles des charnières se sont rompues par surcharge de l'avant vers l'arrière de l'aéronef.

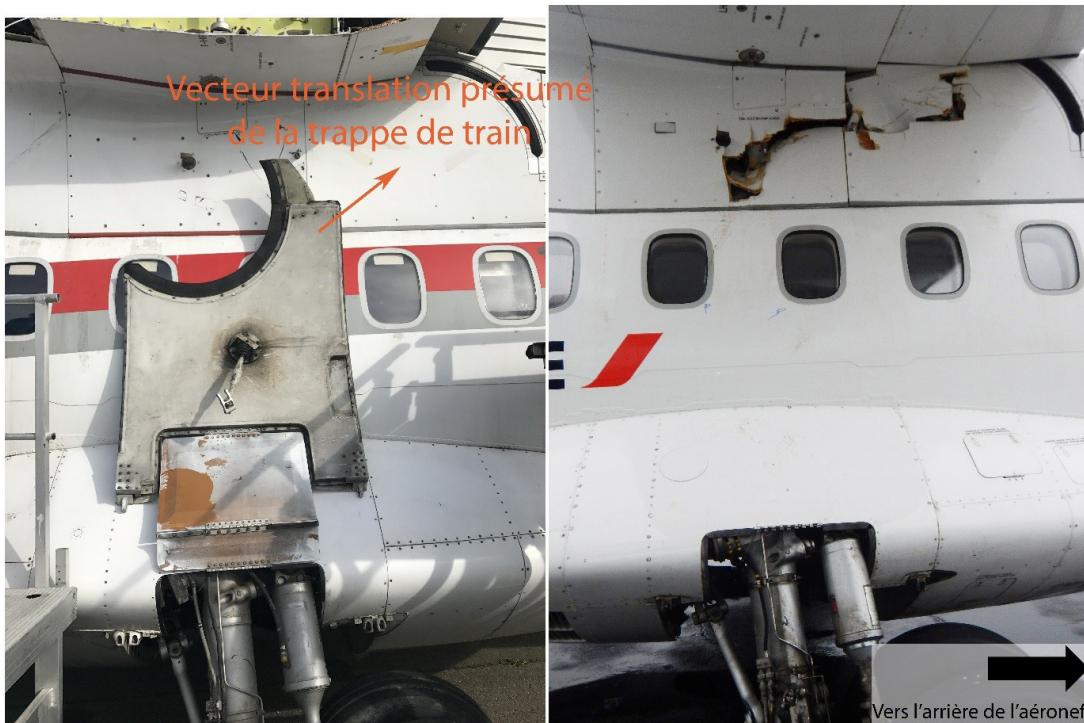
Figure 22 : Test ATR sur MSN002

La porte a été libérée de ses attaches et de sa biellette. Elle a été déployée contre le fuselage de l'aéronef. La porte n'est alors retenue que par sa charnière n°1.

Les endommagements constatés de l'aéronef F-GPYF après l'incident, en particulier au niveau du hublot et sous l'emplanture de l'aile sont cohérents avec une position de la trappe de train telle que visible sur la [Figure 22](#) suivi d'une translation vers l'arrière légèrement dirigée vers le haut.

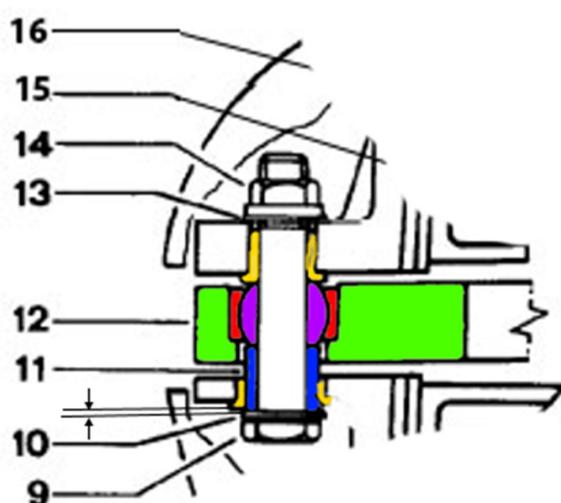
Figure 24 : Rotation du montage

Lors de la certification initiale de l'ATR 42, il a été considéré que l'assemblage vissé n'était pas sujet à une rotation car c'est la rotule (en rouge sur la Figure 24) montée dans l'alésage de l'attache mâle, qui est en rotation autour de la pièce en violet sur la Figure 24 qui encercle la vis. Ainsi, en présence d'un bon graissage, il n'y a pas d'effort de couple transmis à la vis lors de l'ouverture et la fermeture de la trappe de train d'atterrissement.
