## Accident de l'hélicoptère Agusta-Bell 47G2 immatriculé F-GGLB

survenu le 5 avril 2018  
à Lussac (33)

### Diminution de la puissance du moteur, perte de contrôle lors d'une descente d'urgence, collision avec le sol, incendie, en instruction

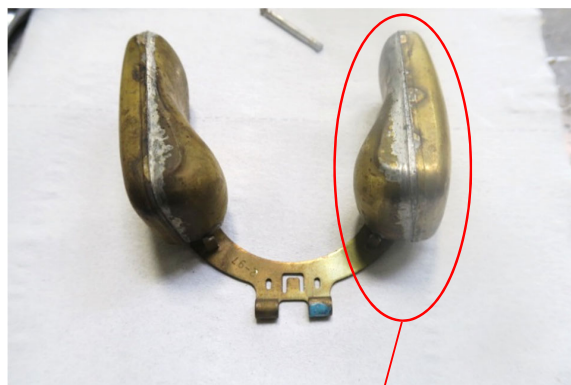
Les examens réalisés sur le carburateur ont mis en évidence un défaut de qualité de la soudure des deux demi-coques sur l'un des deux flotteurs (voir photo page suivante). Ce défaut provoque une infiltration progressive du carburant à l'intérieur du flotteur.

Figure 1 : Vue de l'ensemble des deux flotteurs

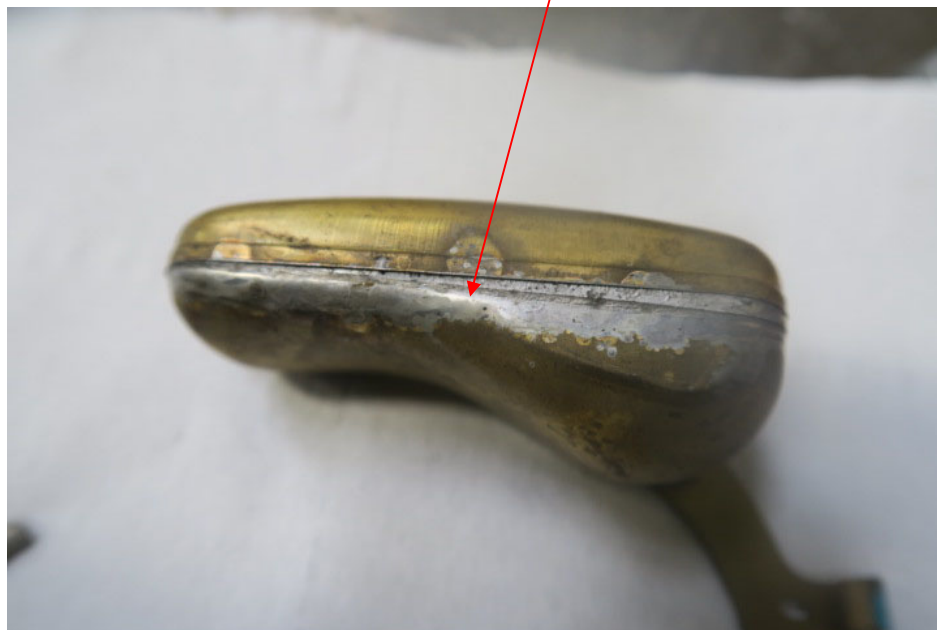
Un certain volume de carburant infiltré à l'intérieur du flotteur défectueux peut déséquilibrer la position de l'ensemble des deux flotteurs provoquant des variations plus ou moins importantes du régime du moteur, voire son arrêt. Pendant le fonctionnement du moteur, les phénomènes vibratoires peuvent accélérer le processus.

Figure 2 : Zone de brasure non nominale entre les deux demi-coques d'un flotteur

Après une demi-heure d'exercices près du sol sur l'aérodrome de Libourne Artigues-de-Lussac, le pilote en formation a décollé au QFU 04. Alors que l'hélicoptère était en vol rectiligne et à faible hauteur en branche vent arrière, un dysfonctionnement du carburateur, occasionné par un flotteur non étanche, a provoqué un défaut d'alimentation du moteur en carburant entraînant une diminution de puissance.

La diminution de puissance est due à un dysfonctionnement connu du carburateur. Le fabricant du carburateur a diffusé un bulletin de service recommandant l'inspection et le remplacement des flotteurs. Ce dernier a été repris par le constructeur du moteur Lycoming, également sous la forme d'un bulletin de service obligatoire. Ces bulletins de services n'ont pas fait l'objet de consigne de navigabilité de la part des autorités (FAA et AESA) et ne constituent ainsi que des recommandations que le responsable de la navigabilité de l'aéronef choisit d'appliquer ou pas.

Lors de la publication d'un bulletin de service, la pertinence d'appliquer des extensions de potentiel et calendrier devrait être revue par le responsable de la navigabilité de l'aéronef.
