RAPPORT D'ENQUÊTE

Accident de l'hélicoptère Agusta Bell AB206 immatriculé F-HGJL

survenu le 2 mai 2018

à environ 35 NM dans le sud-ouest de Cayenne
(Guyane)

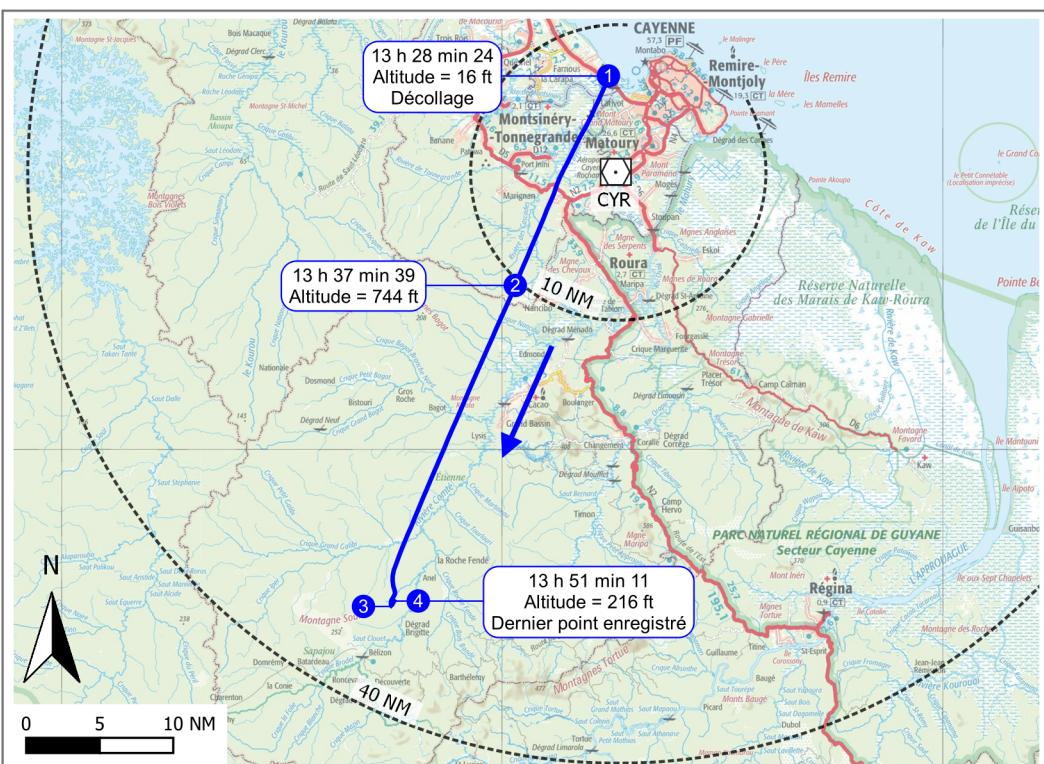
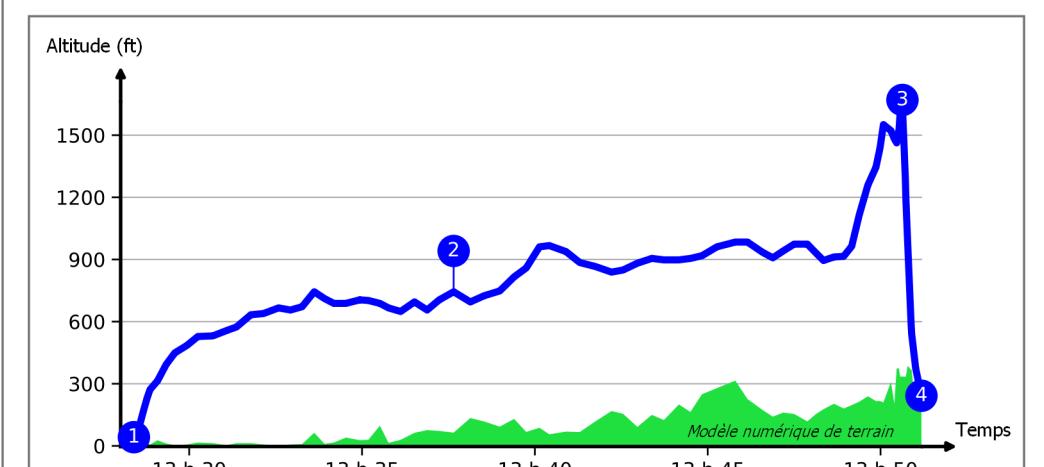
Figure 1 : Trajectoire du F-HGJL

Entre 13 h 48 et 13 h 50, le pilote dévie sa route successivement à gauche (30° maximum) puis à droite et revient sur la route directe vers sa destination (202°).

Après une montée à une vitesse moyenne de 800 ft/min, l'hélicoptère atteint son altitude maximale de 1 644 ft (voir [Figures 1](#) et [2](#), point ③).

À partir de 13 h 50 min 38, une perte d'altitude franche est enregistrée alors que le facteur de charge enregistré atteint 0 g. Dans les secondes qui suivent, l'hélicoptère effectue un virage à gauche (variation de 150° en quelques secondes) en descente rapide.

À 13 h 51 min 11, l'hélicoptère entre en collision avec la végétation (voir [Figures 1](#) et [2](#), point ④).

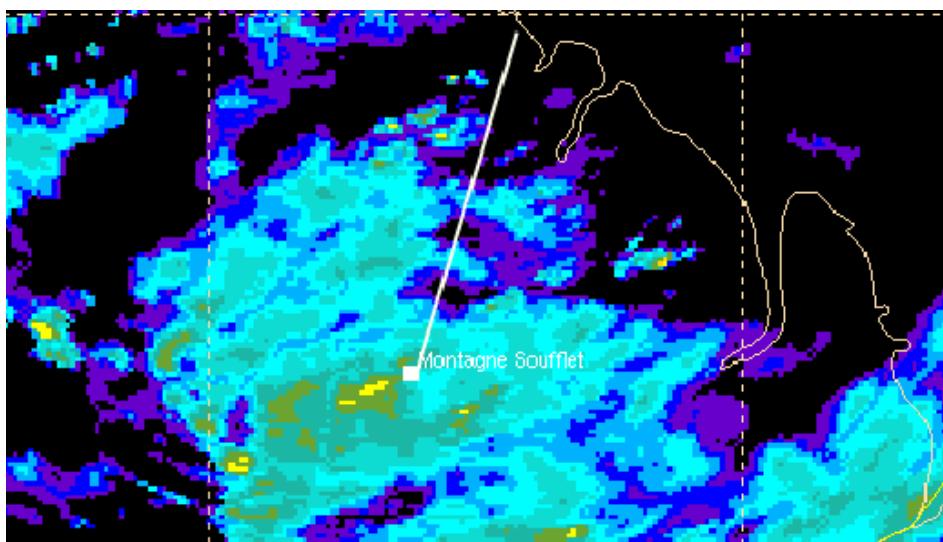
Figure 7 : Radar météorologique de Kourou le 02/05/2018 à 13 h 50 (heure de l'accident)

À partir de 13 h, les images du radar météorologique de Kourou montrent une masse nuageuse moins active mais plus étendue qui persiste au-delà de 14 h 30 sur cette région. Bien qu'aucun écho de foudre n'ait été enregistré entre midi et 16 h, l'alignement de ces nuages a pu créer un renforcement temporaire du vent (ligne de grains) et de fortes précipitations pendant la période de 12 h 30 à 14 h. La hauteur de la base des nuages, estimée entre 1 000 et 1 200 ft dans le créneau horaire midi / 13 h, s'est probablement abaissée après les fortes précipitations, pouvant recouvrir les sommets de la région de la montagne Soufflet dont le sommet culmine à 243 m (environ 800 ft d'altitude).

La zone de l'accident est la zone où régnait le plus fort de la perturbation entre 13 h 30 et 14 h.

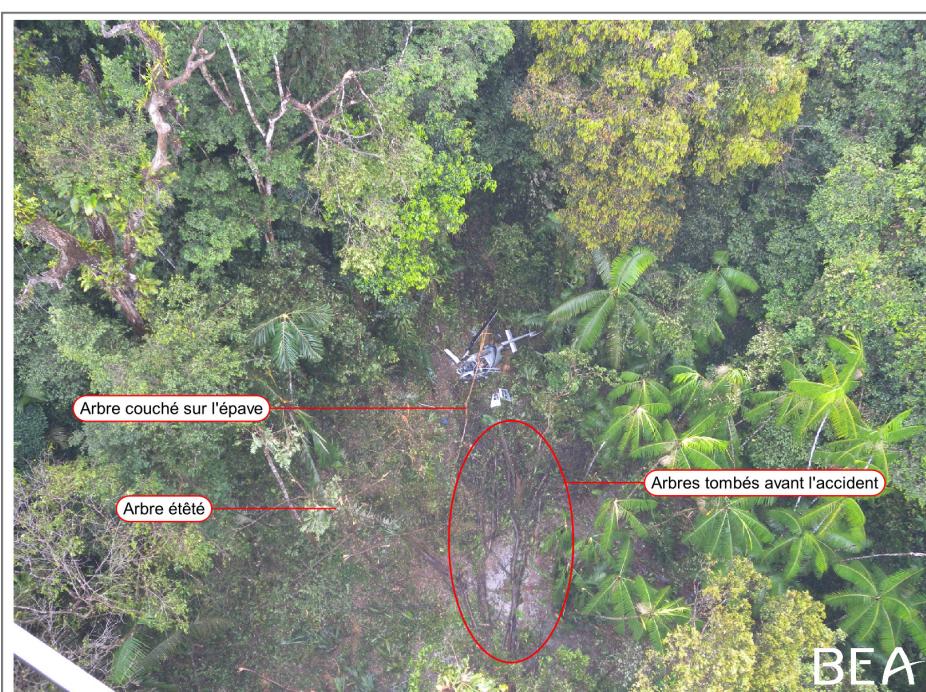
Figure 8 : Photo aérienne du site de l'accident

L'épave est retrouvée, orientée vers le nord, couchée sur son côté droit sur le flanc d'une butte, dans une étroite trouée d'arbres de la forêt amazonienne. L'examen du site montre que l'hélicoptère a heurté au moins deux arbres. Le premier arbre situé au nord de l'épave et à une distance d'environ 15 m a été étêté à une hauteur approximative de 30 m. Il a probablement été sectionné par le rotor principal de l'hélicoptère. Le second arbre a été touché par le patin gauche de l'hélicoptère ce qui l'a alors vraisemblablement fait basculer sur son côté droit. Il a été retrouvé couché sur l'épave. Un morceau de pale du rotor principal a été retrouvé à environ 30 m au nord-ouest de l'épave.

L'examen général de l'épave indique que l'hélicoptère a heurté le sol avec une très faible vitesse horizontale. L'examen approfondi des ruptures des commandes de vol montre qu'elles sont consécutives à l'impact avec le sol. Aucun endommagement préexistant n'a été mis en évidence.

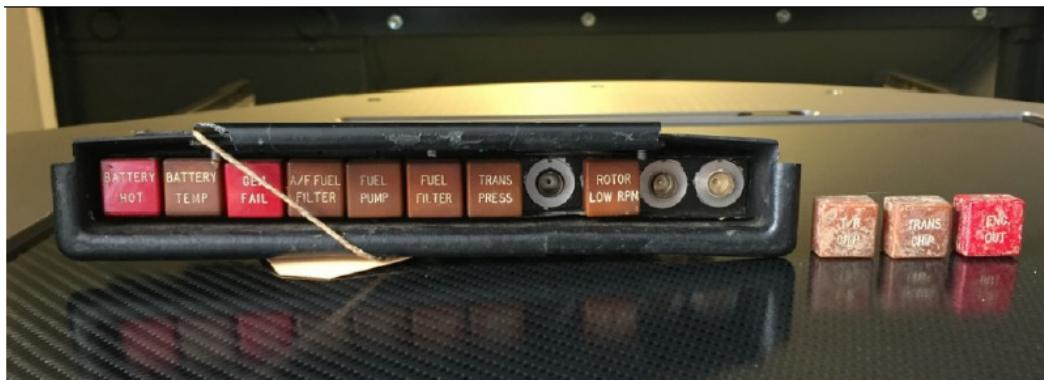
Figure 10 : Tableau d'alarme du F-HGJL

L'objectif de cet examen était de tenter de déterminer l'état (« *allumé* » ou « *éteint* ») des voyants du panneau d'alarme au moment de l'accident.

Sur ce type de panneau d'alarme, chaque voyant est équipé d'une ampoule à filament. Cette dernière s'allume lorsque le voyant correspondant est activé. En fonction de l'accélération et de l'attitude de l'aéronef lors de l'impact, il est possible qu'un filament d'ampoule se déforme ou se brise. Une déformation (ou rupture) à chaud se distingue d'une déformation (ou rupture) à froid, ce qui peut permettre de déterminer l'état (allumé ou éteint) du filament lors de l'impact.
