## Accident de l'avion CESSNA 525A « CitationJet CJ2+ » immatriculé D-IULI

survenu le 6 juin 2018

à La Môle (83)

### Sortie longitudinale de piste lors du roulement à l'atterrissage sur piste mouillée, collision avec un obstacle

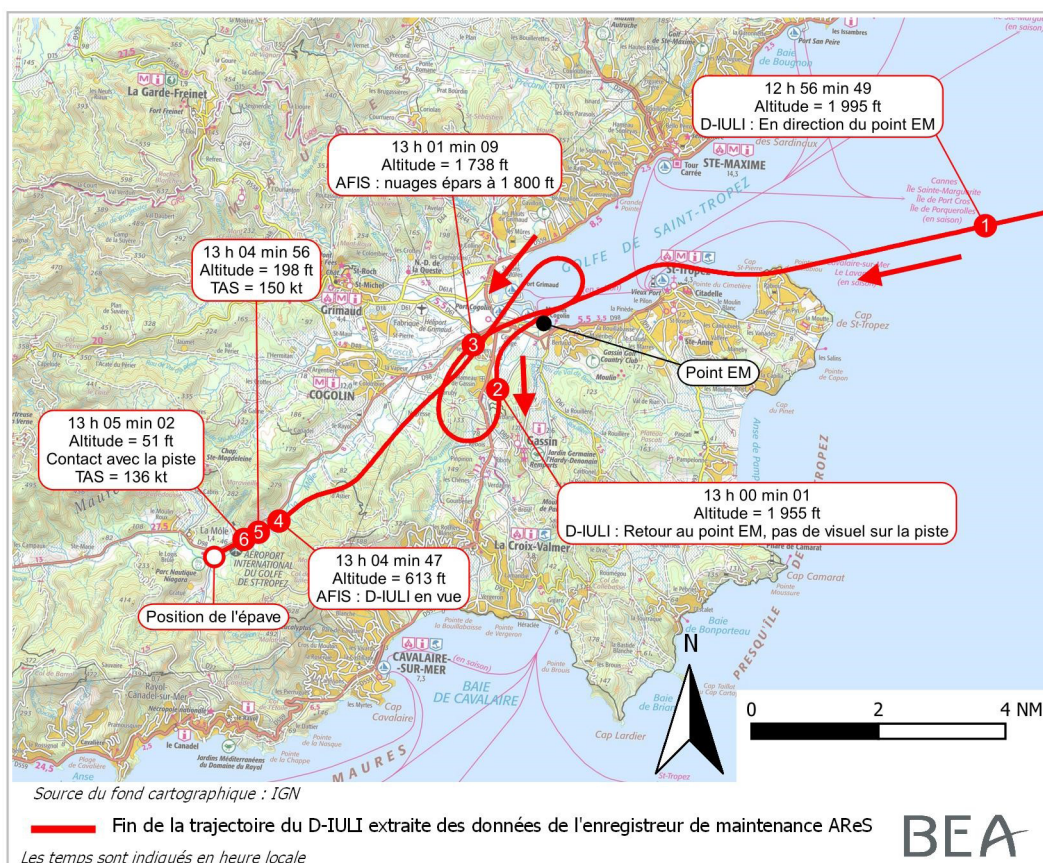
Figure 1 : Trajectoire d'approche

Le pilote effectue une première approche qu'il interrompt car il ne voit pas la piste en raison des nuages <sup>(2)</sup>. Il indique à l'agent AFIS qu'il revient sur le point EM. Ce dernier lui redonne les conditions de vent (040°, 4 kt) et lui demande de le rappeler en approche finale. Puis, il lui précise la nébulosité (nuages épars à 1 800 ft) alors que l'avion se dirige vers le point EM <sup>(3)</sup>.

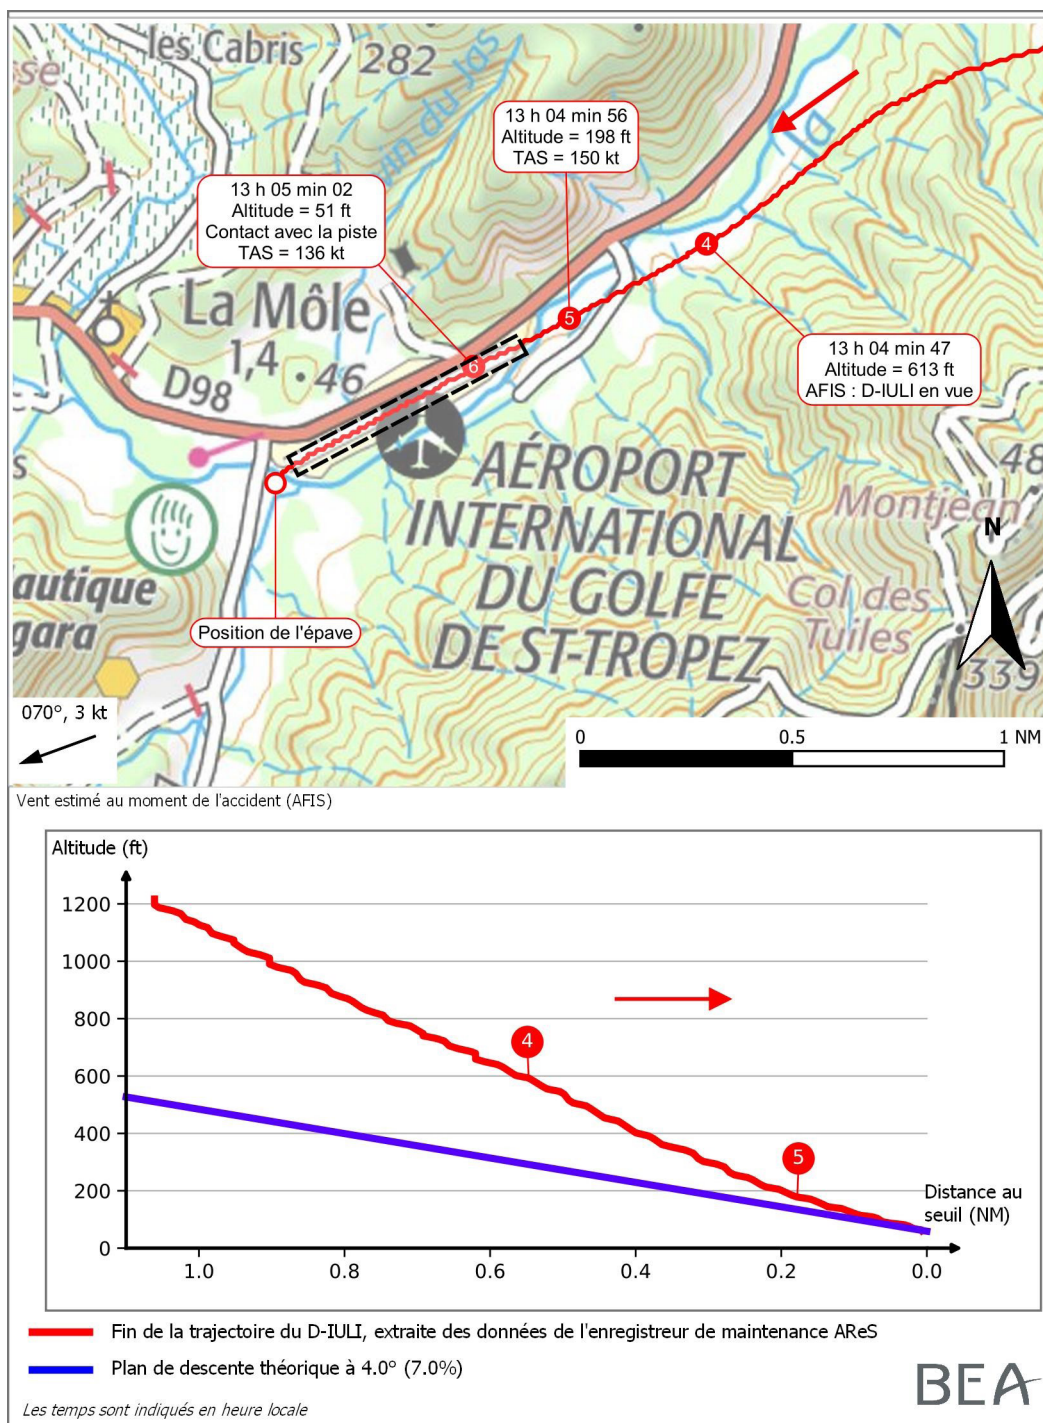
Figure 2 : Trajectoire d'approche finale

L'avion touche la piste 200 m après le seuil de piste **6**, à une vitesse vraie de 136 kt. Le pilote positionne les volets sur la position « *full ground* » et les spoilers se déploient. L'avion atteint le travers de la voie de circulation B<sup>(5)</sup> treize secondes plus tard, à une vitesse vraie de 77 kt. Il continue sa course sur la bande revêtue située après l'extrémité de la piste 24 et dévie à gauche. Il quitte la surface revêtue à une vitesse vraie de 41 kt et descend dans la rivière située en contrebas. Le nez de l'avion heurte violemment la berge opposée.

Par ailleurs, lors de l'approche finale, la vitesse de l'avion était supérieure à la vitesse de référence en approche et la pente d'approche était également supérieure à la pente nominale, ce qui a entraîné une augmentation de la distance d'atterrissage.

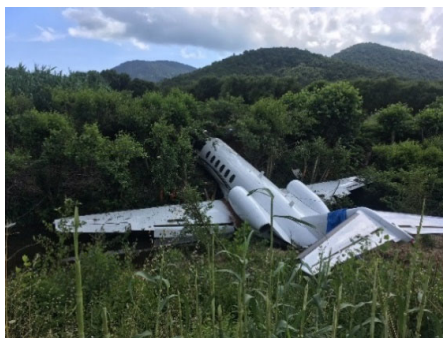
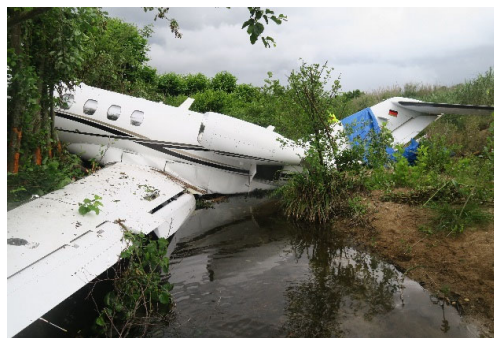
Figure 3 : Vues de l'épave

L'épave était positionnée dans le lit de la rivière à environ 100 m de l'extrémité de la piste 24, à gauche de l'axe. La partie centrale inférieure du fuselage ainsi que les trains d'atterrissage principaux étaient partiellement immergés dans la rivière. La partie arrière du fuselage était posée sur la berge côté aérodrome, la partie avant sur la berge opposée. L'ensemble des dommages constatés est consécutif à la sortie de piste de l'avion et la collision avec la berge. Aucun débris de l'avion n'a été retrouvé en amont de l'épave ou sur la piste.

La porte d'accès principale située à l'avant gauche de l'avion était fermée et verrouillée. Des déformations sur la structure étaient présentes.

L'examen visuel des roues et des blocs de freins n'a pas mis en évidence de freinage excessif. Le système anti-patinage (anti-skid) était en position « ON » sur la planche de bord dans le poste de pilotage. L'examen approfondi de ce système n'a pas été réalisé.

Les volets étaient en position atterrissage et les aérofreins étaient sortis.

Des équipements étaient présents dans la soute arrière, pour une masse totale de 140 kg. Ils n'étaient pas attachés et ont fortement endommagé la structure de l'avion lors de la collision.
