Accident de l'avion CESSNA 525A « CitationJet CJ2+ » immatriculé D-IULI

survenu le 6 juin 2018

à La Môle (83)

Sortie longitudinale de piste lors du roulement à l'atterrissement sur piste mouillée, collision avec un obstacle

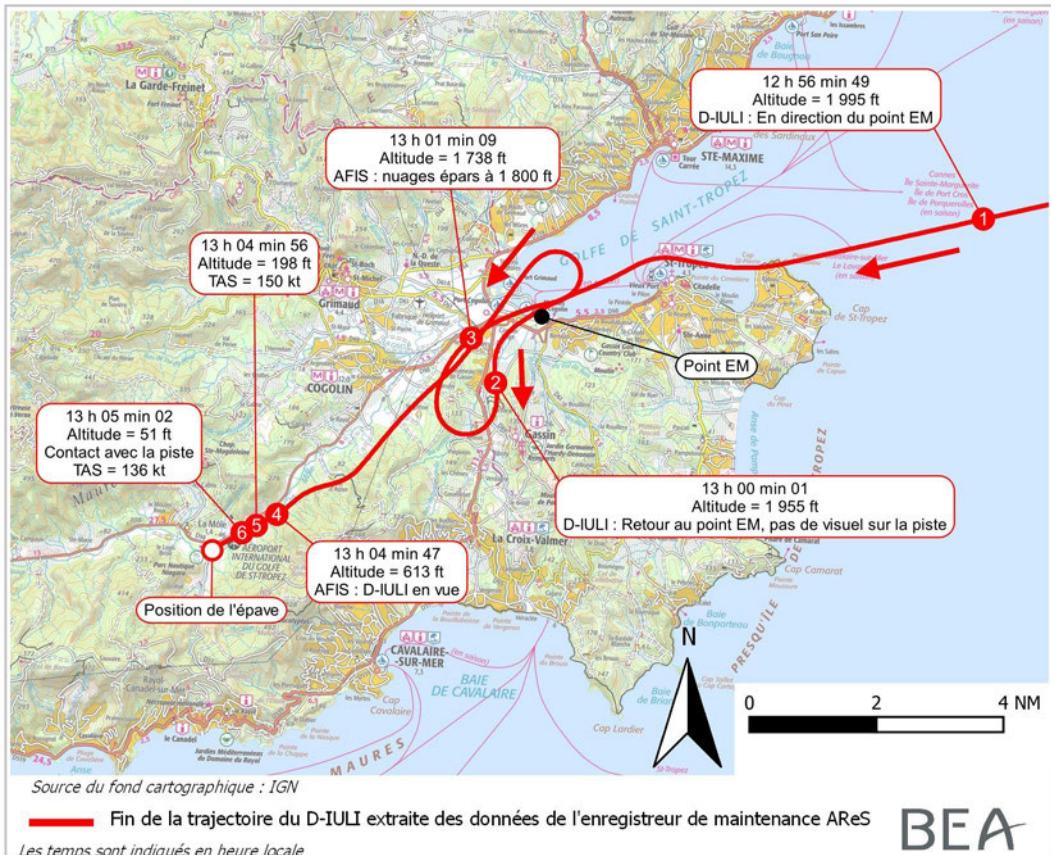
Figure 1 : Trajectoire d'approche

Le pilote effectue une première approche qu'il interrompt car il ne voit pas la piste en raison des nuages ②. Il indique à l'agent AFIS qu'il revient sur le point EM. Ce dernier lui redonne les conditions de vent (040° , 4 kt) et lui demande de le rappeler en approche finale. Puis, il lui précise la nébulosité (nuages épars à 1 800 ft) alors que l'avion se dirige vers le point EM ③.

Deux minutes plus tard, le pilote demande la visibilité sur l'axe de la finale. L'agent AFIS lui indique une visibilité de 4 à 5 km, avant de l'informer qu'il l'a en vue ④ et de lui donner les dernières conditions de vent (070° , 3 kt). Entre les points ④ et ⑤, la vitesse vraie⁽³⁾ de l'avion varie entre 145 kt et 150 kt⁽⁴⁾.

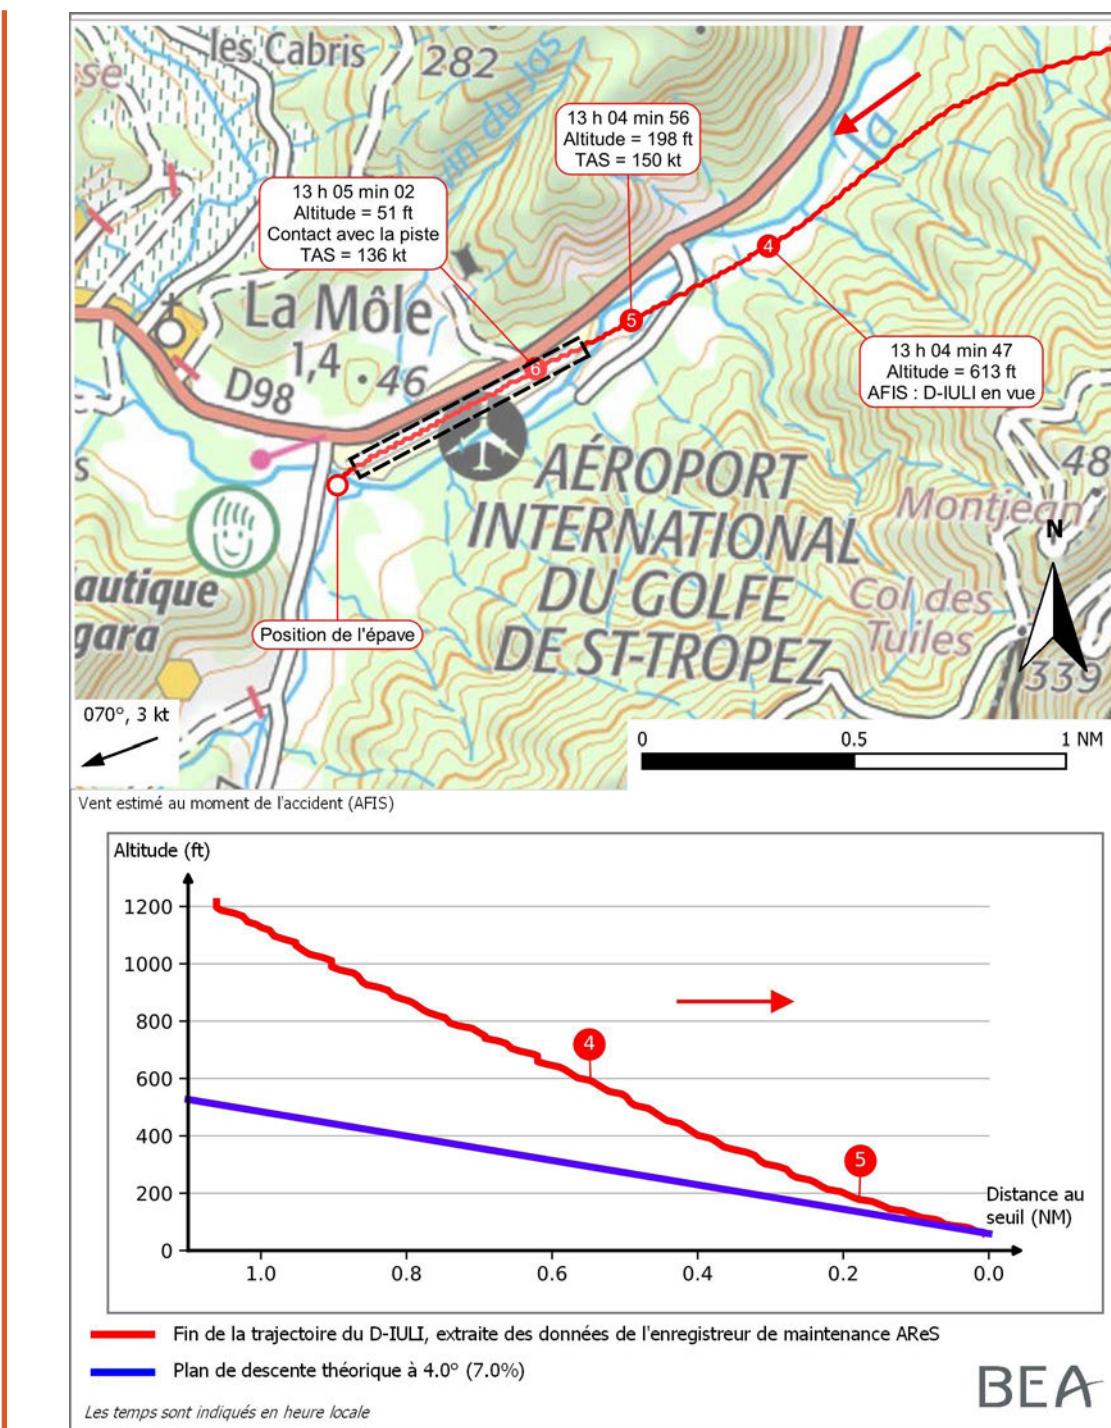
Figure 2 : Trajectoire d'approche finale

L'avion touche la piste 200 m après le seuil de piste **6**, à une vitesse vraie de 136 kt. Le pilote positionne les volets sur la position «full ground» et les spoilers se déploient. L'avion atteint le travers de la voie de circulation B⁽⁵⁾ treize secondes plus tard, à une vitesse vraie de 77 kt. Il continue sa course sur la bande revêtue située après l'extrémité de la piste 24 et dévie à gauche. Il quitte la surface revêtue à une vitesse vraie de 41 kt et descend dans la rivière située en contrebas. Le nez de l'avion heurte violemment la berge opposée.

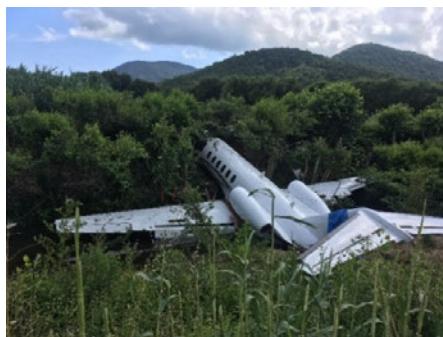
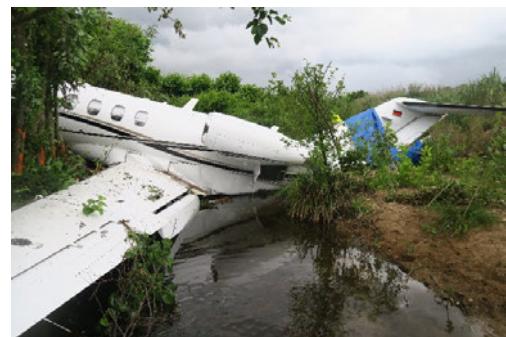
Figure 3 : Vues de l'épave

L'épave était positionnée dans le lit de la rivière à environ 100 m de l'extrémité de la piste 24, à gauche de l'axe. La partie centrale inférieure du fuselage ainsi que les trains d'atterrissage principaux étaient partiellement immergés dans la rivière. La partie arrière du fuselage était posée sur la berge côté aérodrome, la partie avant sur la berge opposée. L'ensemble des dommages constatés est consécutif à la sortie de piste de l'avion et la collision avec la berge. Aucun débris de l'avion n'a été retrouvé en amont de l'épave ou sur la piste.

La porte d'accès principale située à l'avant gauche de l'avion était fermée et verrouillée. Des déformations sur la structure étaient présentes.

L'examen visuel des roues et des blocs de freins n'a pas mis en évidence de freinage excessif. Le système anti-patinage (anti-skid) était en position « ON » sur la planche de bord dans le poste de pilotage. L'examen approfondi de ce système n'a pas été réalisé.

Les volets étaient en position atterrissage et les aérofreins étaient sortis.

Des équipements étaient présents dans la soute arrière, pour une masse totale de 140 kg. Ils n'étaient pas attachés et ont fortement endommagé la structure de l'avion lors de la collision.
